# Tilstandsrapport

Selveierleilighet (i blokk)

Gjeble Pederssøns gate 31, 5034  
BERGEN

# gnr. 167, bnr. 293, snr. 1

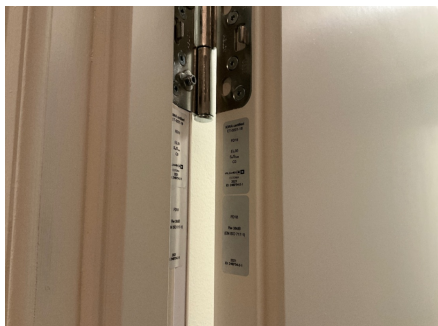
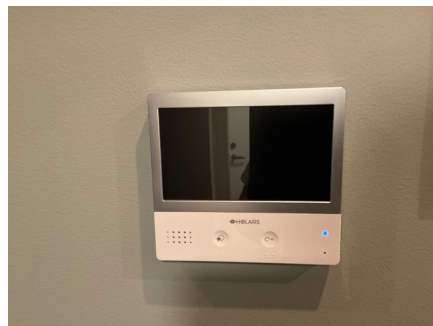
Det ble ikke registrert avvik utover normal bruksslitasje.

Overflater er vurdert ut fra en visuell og skjønnsmessig befaring. Stedvis noe hakk og merker, hull i vegger etter bilder, samt misfarging på gulv etter tepper og lignende må påregnes i brukt bolig. Det ble ikke flyttet på tyngre møbler eller inventar.

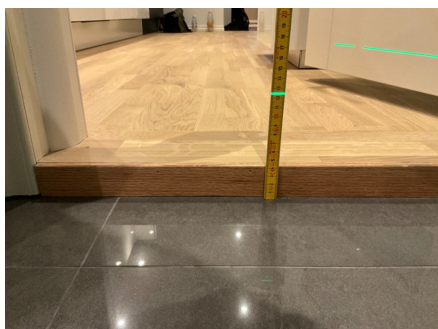
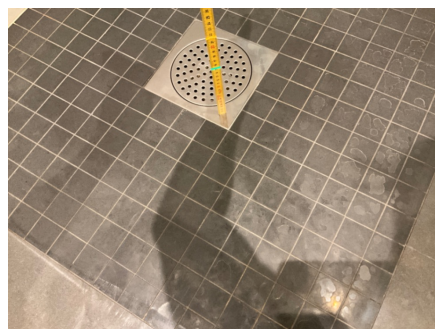
Det ble målt 27 mm nivåforskjell fra topp slukrist til topp flis ved dørterskel.  
Lokalt fall på 12 mm i en avstand på ca. 80 cm fra senter sluk i dusjens nedslagsfelt.  
Ved enkel funksjonstest rant vann til sluk.

Hullyd ved banking på fliser kan forekomme enkelte steder. Dette indikerer ikke nødvendigvis at flisene har løsnet eller at det foreligger feil, men kan skyldes variasjoner i underlaget. Det ble registrert noen hullyder ved kontroll.

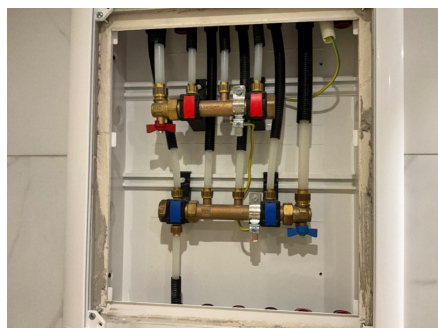
Hovedstamme/felles vannrør er skjult. Vurdering gjelder for vannrør i den aktuelle leiligheten. Felles rør, stigeledninger e.l. er ikke kontrollert.
