Tilstandsrapport

Hytte

Tiuren 55, 2340 LØTEN

Oppdragsnr.: 20273-2052

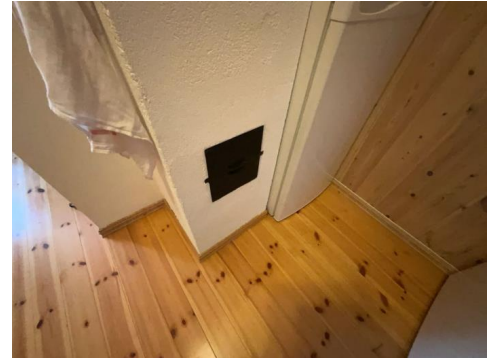
! TG 2 Pipe og ildsted

Ett-løps elementpipe fra byggeåret. Peisinnsetts av type Jøtul med prefabrikkert omramming og gnistsikring foran ildstedet av skiferplate.

- Det anbefales å montere ildfast plate under luker på pipe.

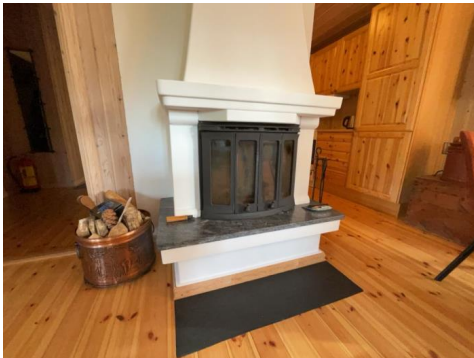
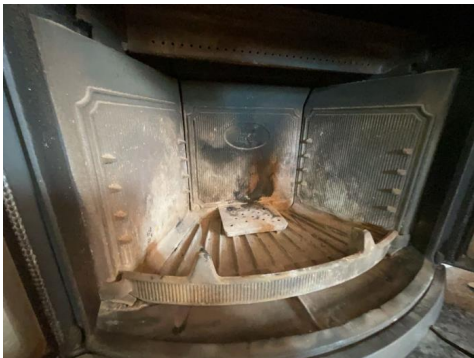
! TG 2 Innvendige dører

Innvendige dører i utførelse heltre.

- Det er påvist avvik som tilsier at det bør foretas tiltak på enkelte dører.
- Enkelte av innvendige dører har en del slitasje.

- Lokal utbedring må påregnes.
- Enkelte dører må justeres.

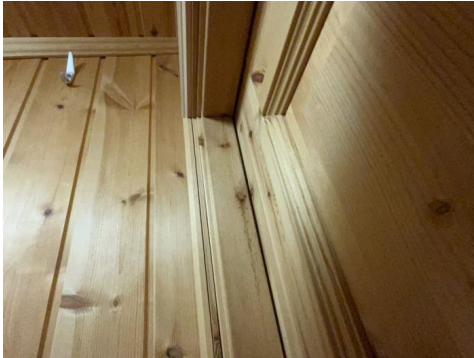
! TG 2 Andre innvendige forhold

Oppvarming med elektrisitet og ved.

- Det er påvist andre avvik:

- Det må foretas tiltak for å lukke avviket.

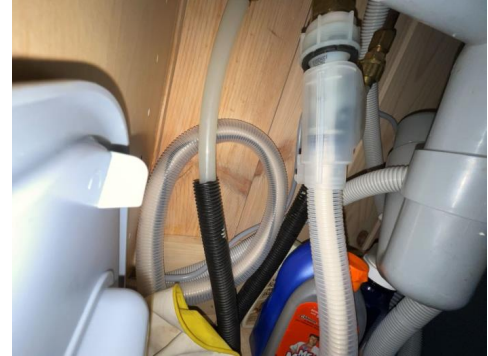
TG 1 Avløpsrør

Innvendige avløpsrør av plast/pvc. Stakemuligheter via sluk da det ikke er påvist stakeluke(r).

- Det er påvist at eventuelt lekkasjevann fra rør i rør system ikke ledes til sluk eller annen kompenserende løsning.
- Det er irr på rør.
- Det mangler tettemuffer i enden av varerør på rør-i-rør-system.
- Rørkursene på rør-i-rør systemet på vannledninger er ikke merket.

- Det bør foretas tiltak på anlegget som sikrer bedre løsning på eventuelt lekkasjevann fra rør i rør system.
- Rørkurser på rør-i-rør system bør merkes.
- Det må monteres tettemuffer i enden av varerørene.

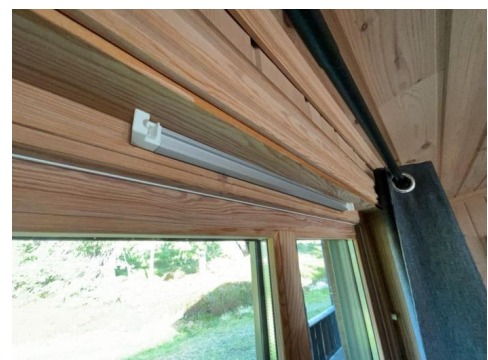
TG 2 Varmtvannstank

Varmtvannstank på 194 liter fra 2001.

- Det er ikke behov for utbedringstiltak siden tanken fungerer i dag, men ut ifra alder kan skader plutselig oppstå på eldre tanker.

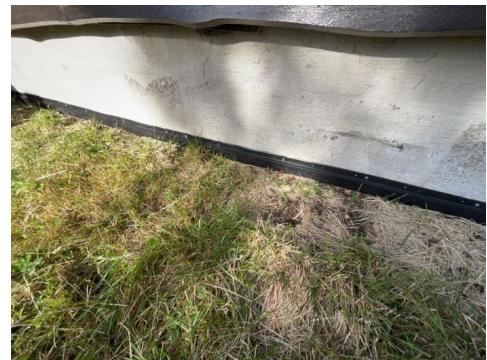
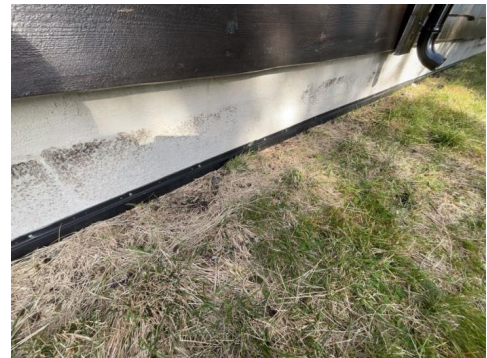
TG 2 Grunnmur og fundamenter

Ringmur av murte lettklinkerblokker.

Det er påvist utvendige overflateskader.

- Det må foretas tiltak for å lukke avviket.

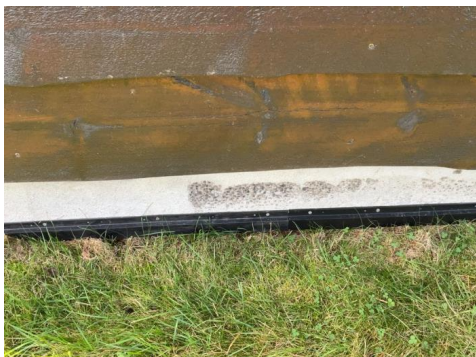
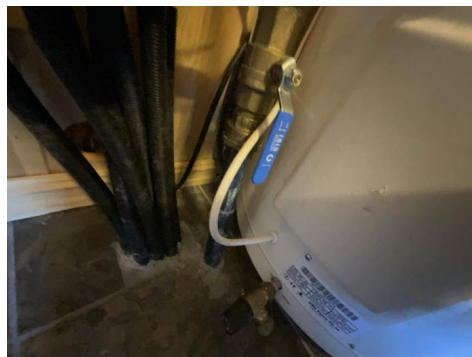
! TG 2 Terrenghorhold

Eiendommen ligger i et skrånende terreng. Naturgitt med interne fallforhold på tomten.

- Ytterligere undersøkelser anbefales.
- Det bør foretas terrengjusteringer.

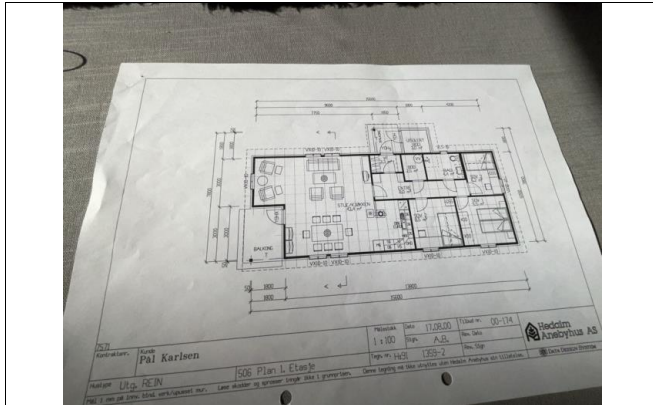
Fremlagte byggetegninger.
