# Tilstandsrapport

📍 Torpesvingen 27, 3295 HELGEROA

# gnr. 4094, bnr. 99

Rapportdato: 01.08.2025

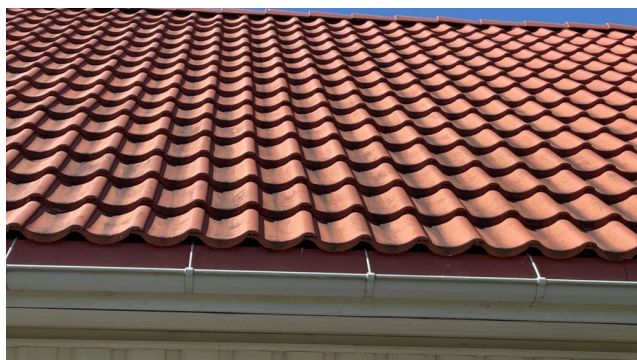
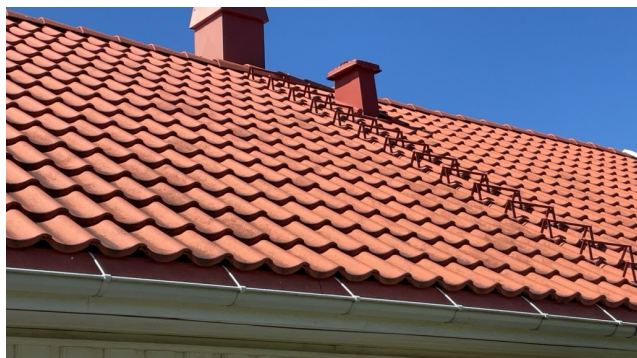
Tak tekket med enkeltkrum betongtakstein, tak besiktiget fra bakkenivå.

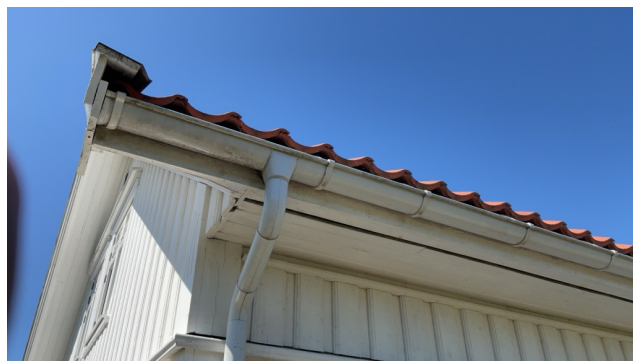
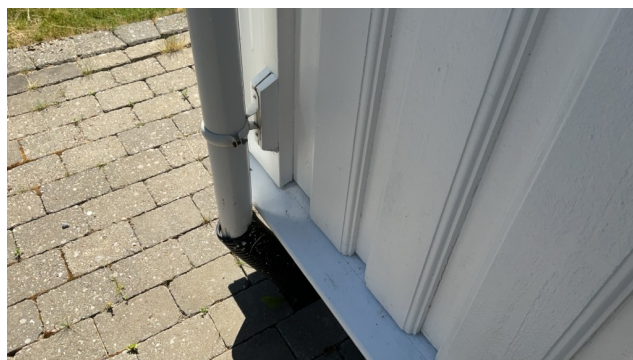
### ! TG 2 Nedløp og beslag

Takrenner, beslag og nedløp av lakkert stål.

- Det er ikke krav om utbedring av snøfangere opp til dagens krav.

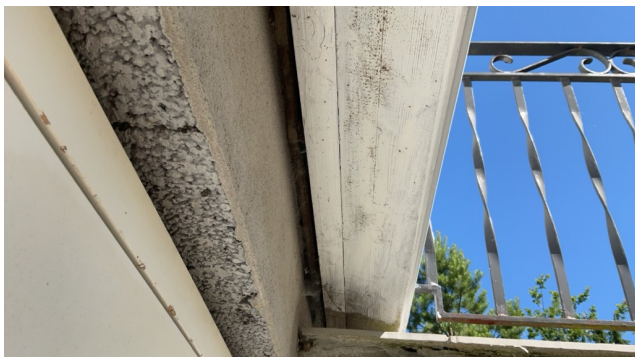
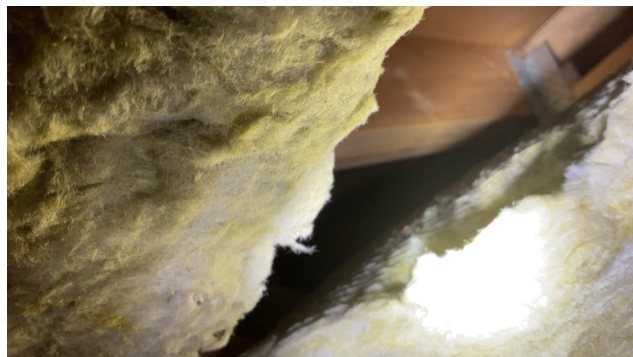
### ! TG 2 Veggkonstruksjon

Det ble registrert noe tørsprekker i kledning.  
Det er liten lufting i nedre kant av kledning mot grunnmur.

Uten tilstrekkelig lufting bak bordkledningen kan fuktighet som trenger inn bak bordene eller gjennom veggene innenfra ikke tørke opp. Dette skaper ideelle forhold for råtesopp og muggvekst.  
Kledning trenger vask og overflatebehandling.

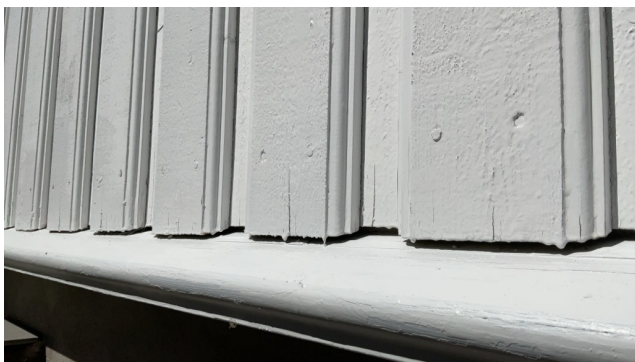
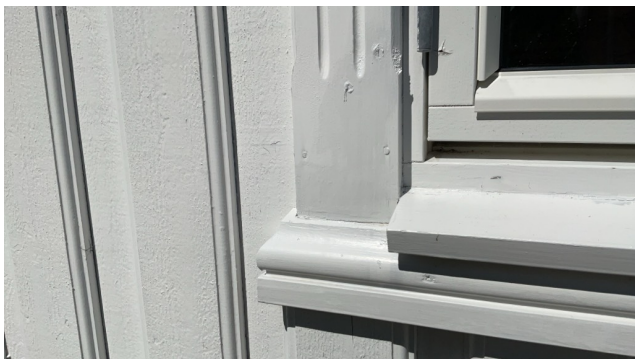
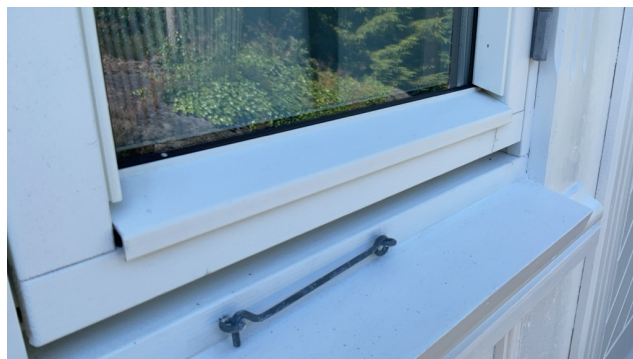
## ! TG 2 Vinduer

- Det er påvist avvik rundt innsettingsdetaljer.

Belistning/kledning rundt vinduer er lagt tett mot vannbrett og beslag uten luftspalte. Dette kan gi fuktansamling og risiko for råte.

Manglende luftspalte kan føre til fuktskader, opprett en luftspalte ved å justere eler kappe belistning/kledning. Sørg før god tetting rundt vinduer og kontroller jevnlig for fuktskade.

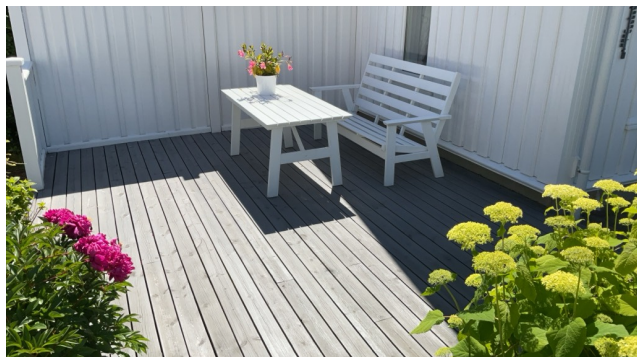
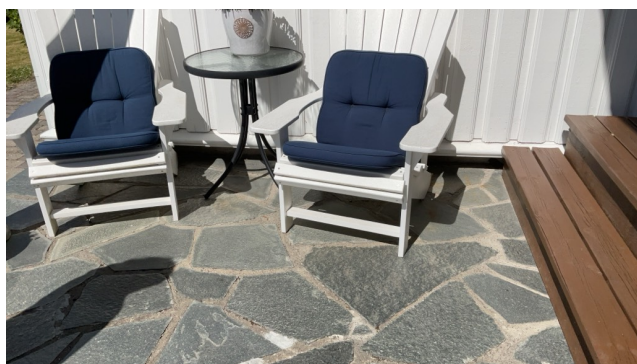
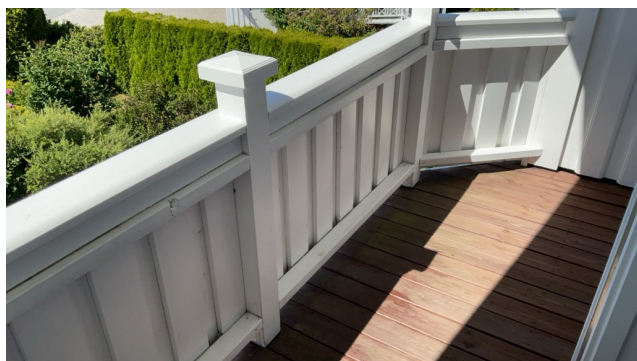
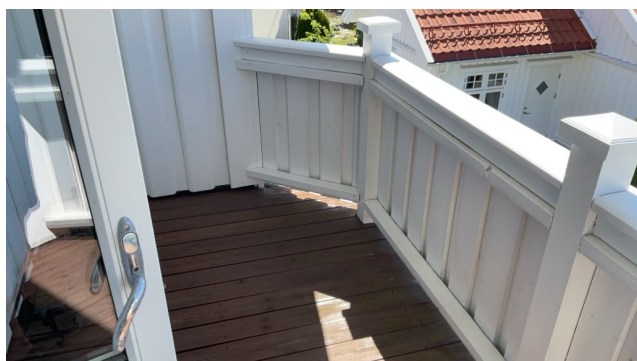
## ! TG 3 Balkonger, terrasser og rom under balkonger - 2

Platting ved garasje på 20,0 m<sup>2</sup>. Det ble målt 70 mm skjevheter på gulv.

**Kostnadsestimat: 10 000 - 50 000**

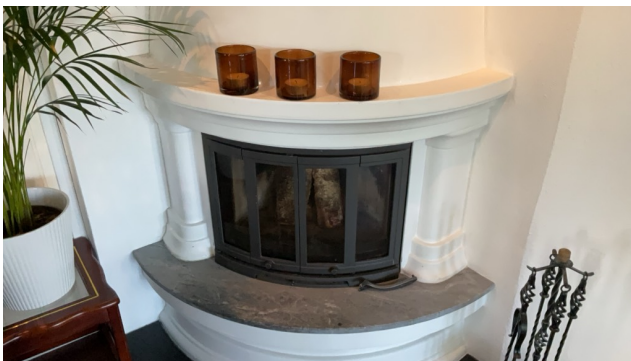
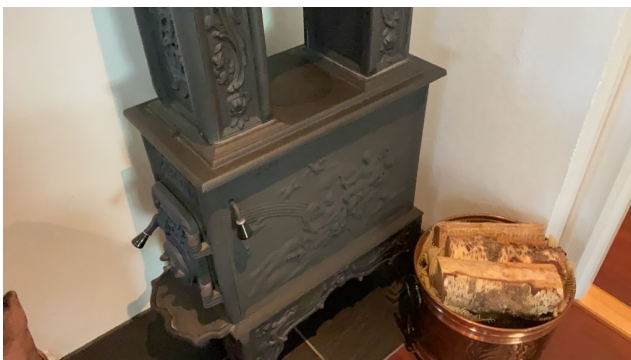
## ! TG 1 Pipe og ildsted

Boligen har elementpipe, vedovn og peis med innsats.

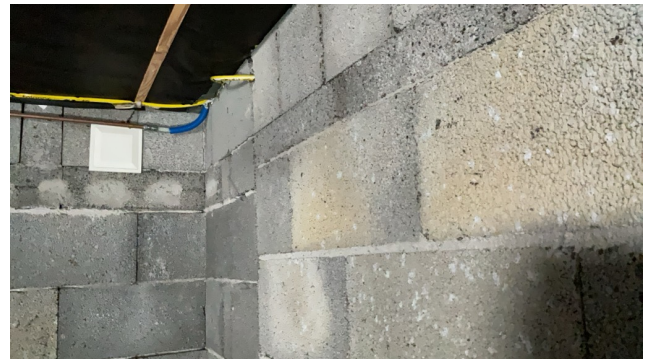
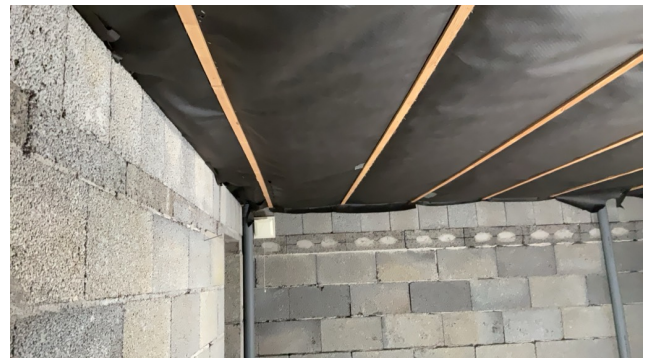
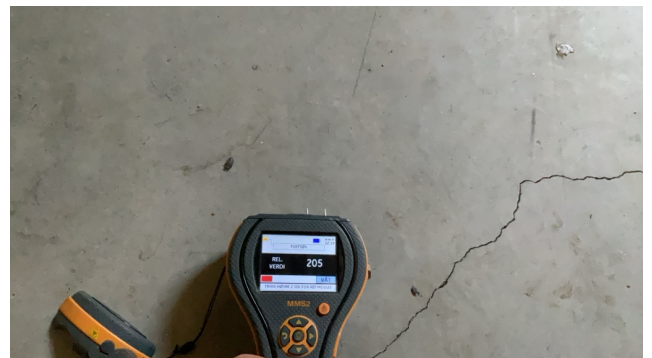
## ! TG 2 Rom Under Terreng

- Det er påvist indikasjoner på noe fuktgjennomtrenging i kjellergulv. Lecavegger mangler puss.

- Det påviste fuktnivå gir grunn til å overvåke konstruksjonen jevnlig for å se utvikling over tid, og eventuelt foreta tiltak for å unngå fuktskader.

Det må regnes med puss av kjellervegger.

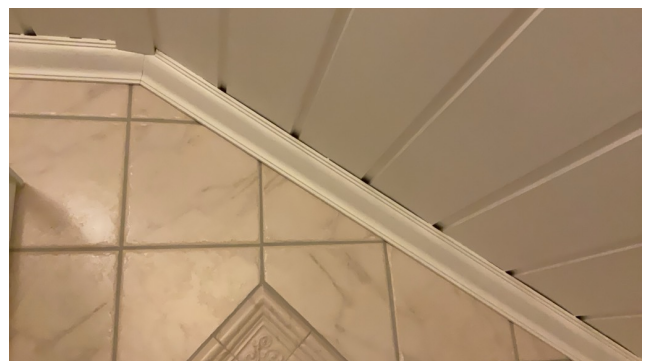
Vegger på bad gis tilstandsgrad 2 på bakgrunn av alder og at mer en halvparten av forventet levetid på fuktsikring og fliser betraktes som oppbrukt.

Oppgradering av bad må regnes med.

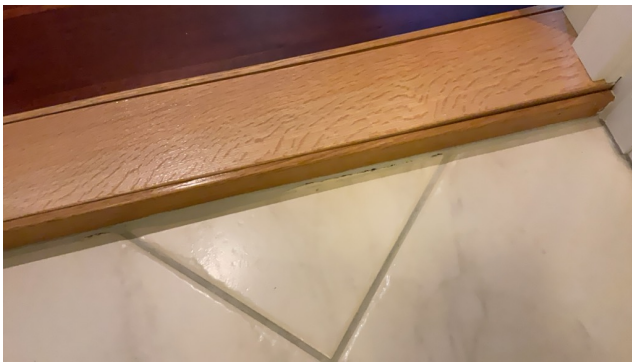
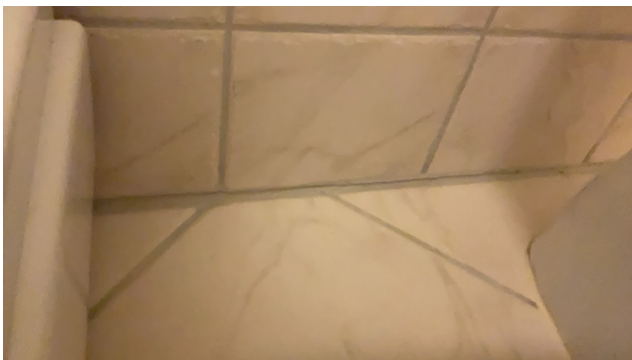
## ! TG 2 Overflater Gulv

Gulv på bad gis tilstandsgrad 2 på bakgrunn av alder og at mer enn halvparten av forventet levetid på fuktsikring og fliser betraktes som oppbrukt.

- Til tross for avviket i fall/høydeforskjell til sluk, vil gulvet fortsatt kunne lede vann mot sluket, men med redusert effektivitet. Dette kan potensielt øke risikoen for vannansamling i enkelte områder av badet.

Det anbefales og monteres lekkasjestopper, for å hindre at lekkasjevann renner ut i tilstøtende rom.

Det må etableres godkjent oppkant mot tilstøtende rom.

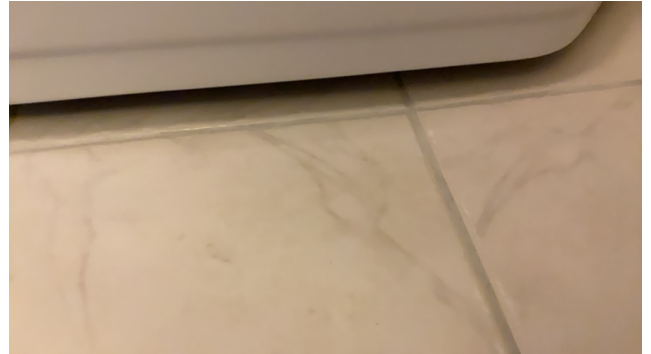
## ! TG 2 Sluk, membran og tettesjikt

- Det er viktig å merke seg at levetiden til en membran varierer basert på kvalitet, installasjon og bruk. Eldre membraner kan bli sprø og sprekke opp, noe som fører til at de mister sin vanntettende funksjon. Dette kan resultere i vannlekkasjer gjennom vegger og gulv og fuktskader.

Oppgradering av bad må regnes med.

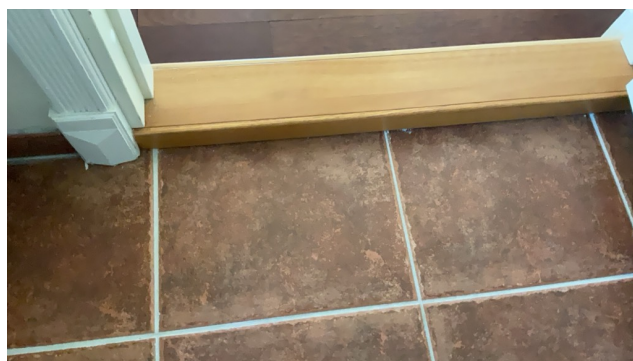
### ! TG 2 Overflater Gulv

- Det er påvist avvik i fallforhold til sluk i forhold til krav i forskrift på byggetidspunktet.

Gulv på vaskerom gis tilstandsgrad 2 på bakgrunn av alder og at mer enn halvparten av forventet levetid på fuktsikring og fliser betraktes som oppbrukt.

Det anbefales og monteres lekkasjestopper, for å hindre at lekkasjevann renner ut i tilstøtende rom.

Det må etableres godkjent oppkant mot tilstøtende rom.

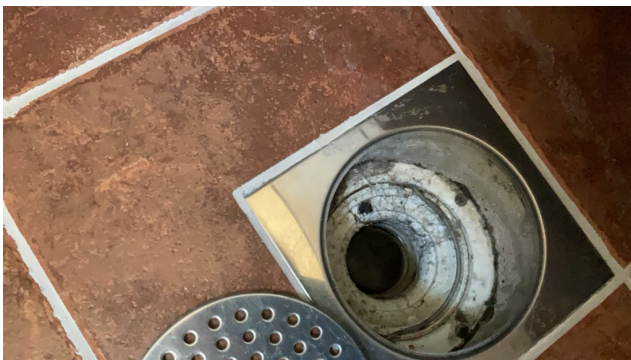
- Det er viktig å merke seg at levetiden til en membran varierer basert på kvalitet, installasjon og bruk. Eldre membraner kan bli sprø og sprekke opp, noe som fører til at de mister sin vanntettende funksjon. Dette kan resultere i vannlekkasjer gjennom vegger og gulv og fuktskader.

Oppgradering av vaskerom må regnes med.

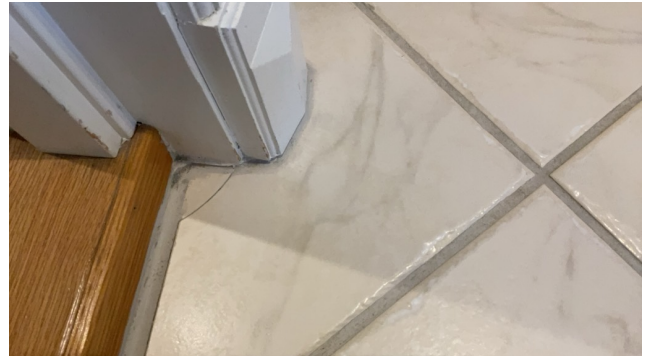
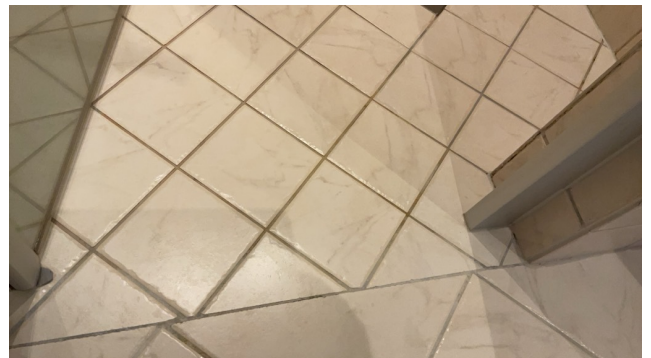
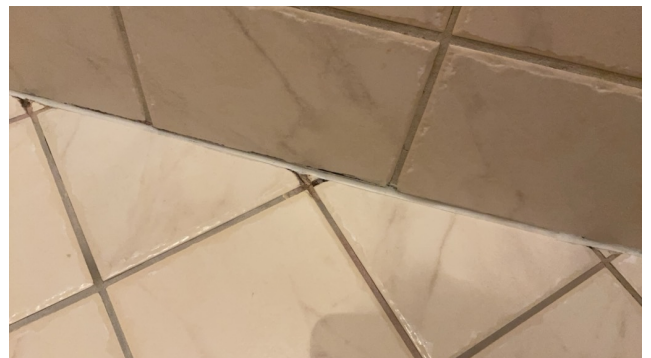
Vegger på bad gis tilstandsgrad 2 på bakgrunn av alder og at mer enn halvparten av forventet levetid på fuktsikring og fliser betraktes som oppbrukt.

Gulv på bad gis tilstandsgrad 2 på bakgrunn av alder og at mer enn halvparten av forventet levetid på fuktsikring og fliser betraktes som oppbrukt.

Oppgradering av bad må regnes med.

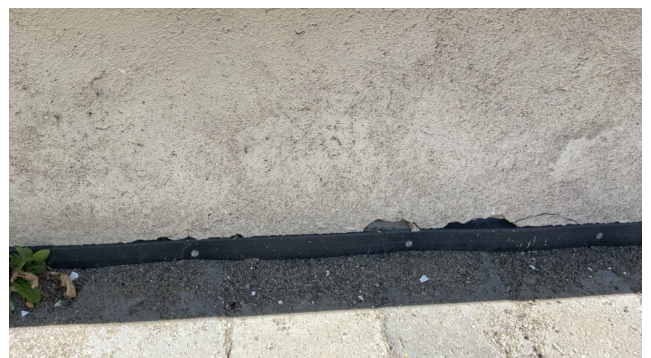
### ! TG 2 Grunnmur og fundamenter

Grunnmur av lecablokker.

- Det må foretas lokal utbedring.
