# Tilstandsrapport

Boligbygg med flere boenheter

Elgeseter gate 26B , 7030 TRONDHEIM

Befaringsdato: 16.02.2026

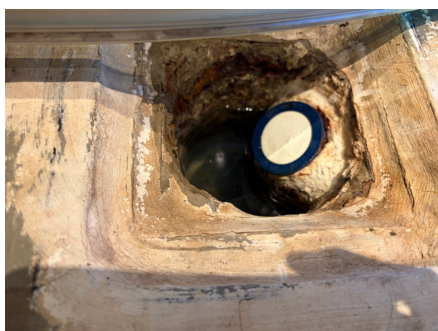
### TG 2 Sluk, membran og tettesjikt

#### Vurdering av avvik:

- Det er påvist mangelfull/feil utførelse rundt rørgjennomføringer e.l. som gir fare for fukt i konstruksjonen i våtsone.
- Membran i kombinasjon med gammelt sluk uten klemring. Membran er smurt ned på sluk.

Sluket er et soilsluk fra opprinnelig byggeår. Disse mangler klemring for god tetting i overgang sluk og membran. Gulvet er derfor erfaringsmessig ofte utsatt for lekkasjer i dette området.

Det er ikke synlig tettesjikt rundt rørføringer i vegg til servant.

Tilstandsgrad 2 er satt med bakgrunn i alder på slukløsning og derav økt risiko for lekkasjer.

#### Konsekvens/tiltak

- Uten tilfredsstillende klemring er det vanskelig å sikre en vanntett overgang mellom smøremembranen og sluket. Dette øker risikoen for at vann kan sive ned langs sidene av sluket og forårsake fuktskader i gulvkonstruksjonen og omkringliggende område.

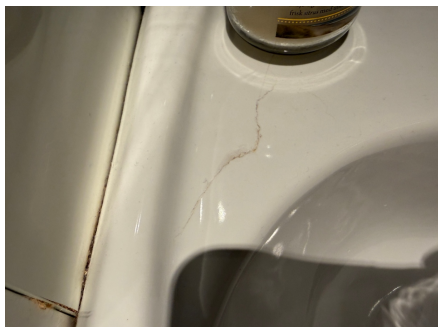
### TG 2 Sanitærutstyr og innredning

## Vurdering av avvik:

- Det er påvist riss/sprekker i utstyr på våtrommet.

Synlig sprekk på servanten. Utover dette fungerte sanitærutstyr som tiltenkt.

## Konsekvens/tiltak

- Det er ikke behov for utbedringstiltak.
