Tilstandsrapport

Fritidsbolig

Stubbesetlie 7, 2960 RØN

Befaringsdato: 29.10.2024

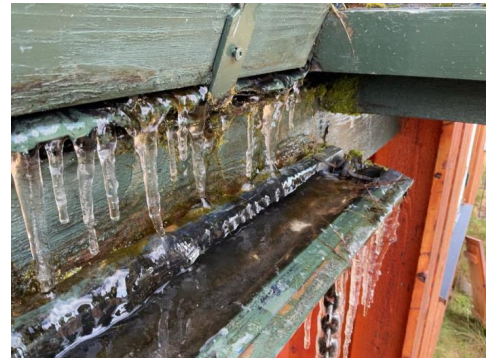
Slitasje i forkantbord, manglende forkantbeslag

- Det bør lages system for bortledning av vann fra taknedløp ved grunnmur.
- Overvåk tilstanden jevnlig. For å få tilstandsgrad 0 eller 1 må beslag/renner/nedløp skiftes ut, men tidspunktet for når dette er nødvendig er vanskelig å si noe om.
- Det må foretas tiltak for å lukke avviket.

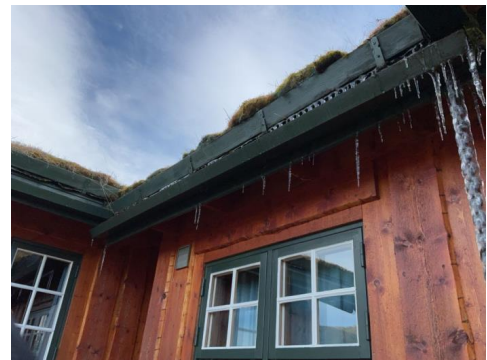
Lekkasje fra renne

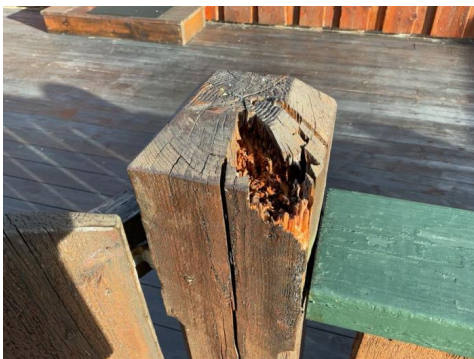
Råte i søyle

- Lokal utbedring må utføres.

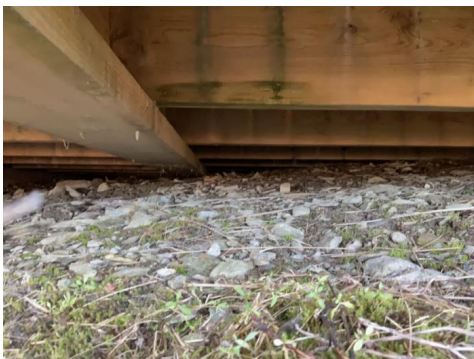
Enkel fundament

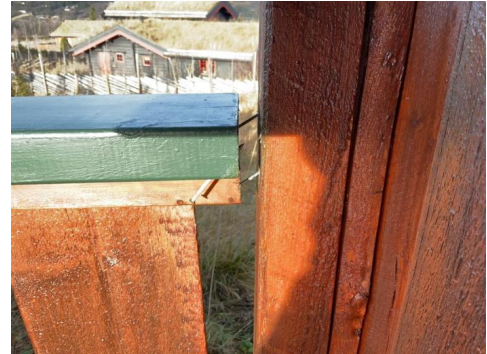
Utsig av terrasse/rekkverk

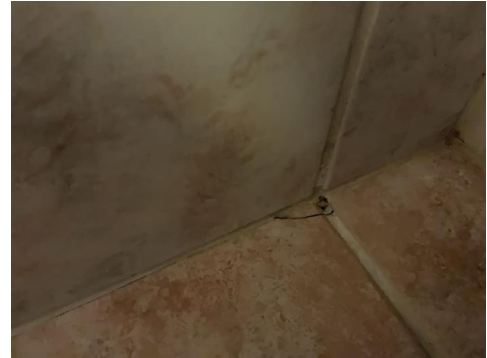
- Det er påvist at høydeforskjell fra topp slukrist til gulv/synlig topp membran ved dørterskel er mindre enn 25 mm.
- Det er påvist avvik i fallforhold til sluk i forhold til krav i forskrift på byggetidspunktet.

Sprekk i flishjørne på en flis i dusj

- Våtrommet fungerer med dette avviket.

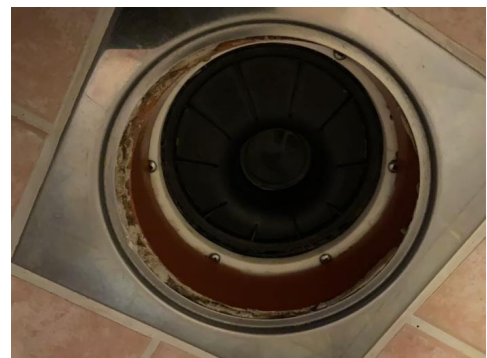
Fra sluk er tettesjikt registrert korrekt under klemring

- Installering av tett dusjkabinett anbefales.
- Overvåk tilstanden jevnlig. For å få tilstandsgrad 0 eller 1 må tettesjiktet skiftes ut, men tidspunktet for når dette er nødvendig er vanskelig å si noe om.

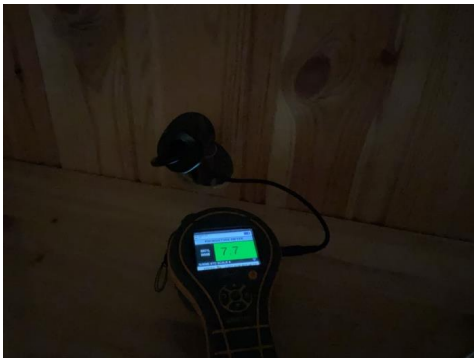
Hulltaking er foretatt uten å påvise unormale forhold. Hulltaking er foretatt ved/i kjøkken.

Ved fuktmåletaking var det ikke fuktutslag i vegg

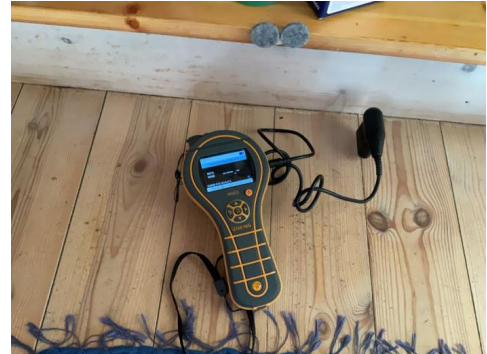
Ved fuktmåling av gulv foran innredning var det ikke fuktutslag
