# Tilstandsrapport

Enebolig

Suluvegen 6, 2280 GJESÅSEN

Rapportdato: 25.08.2025

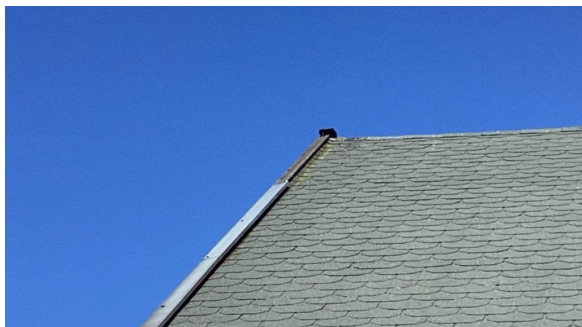
Det mangler isbordbeslag på ett sted.

Montere manglende isbordbeslag.

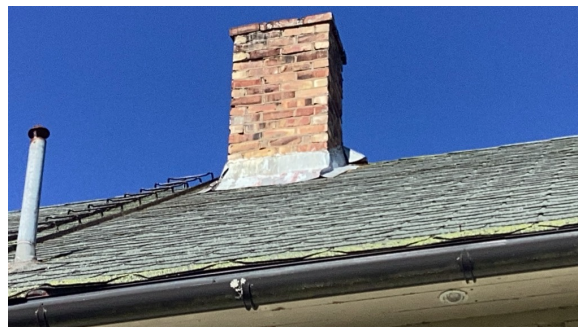
Takrenner, nedløp og beslag av metall. Det er overgangsbeslag av bly rundt pipe. Dette er en sårbar løsning og et sårbart materiale med tanke på at lekkasjer kan oppstå. Det anbefales å følge med på dette forholdet og ved behov bytte beslagsløsning.

Overgangsbeslag rundt pipe av bly.

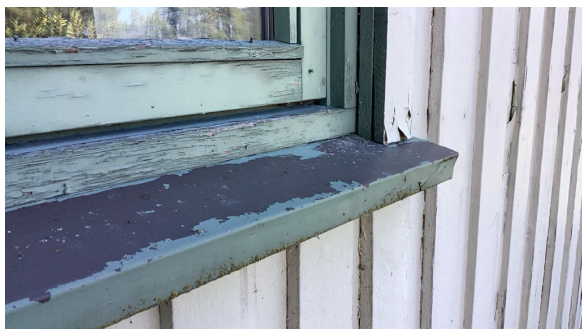
Stedvis avskaling av farge.

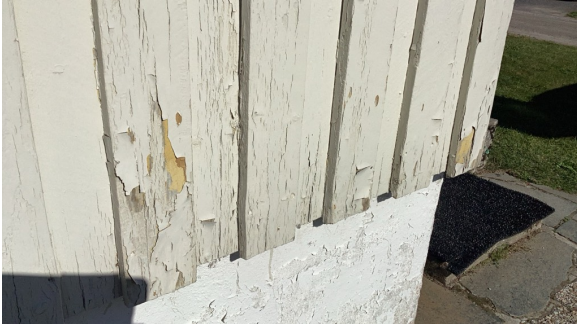
Eksempel på avskaling av maling.

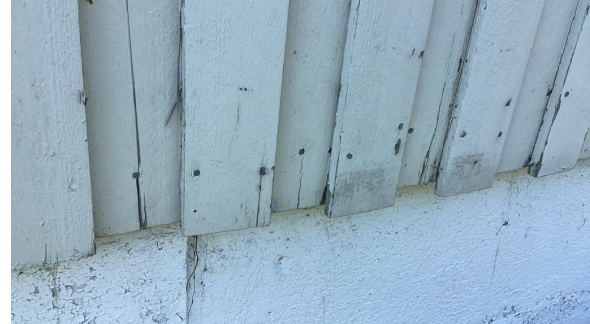
Stedvis oppsprekking i kledningsbord.

Eksempel på sprekker i kledningsbord.

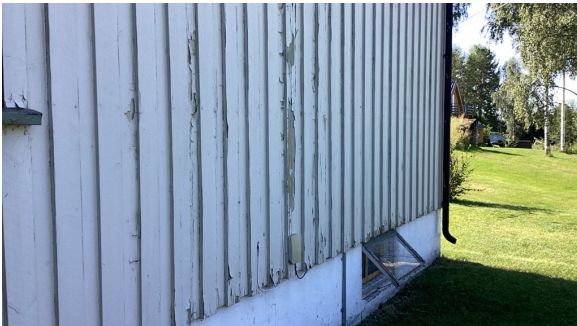
Eksempel på avskaling av maling.

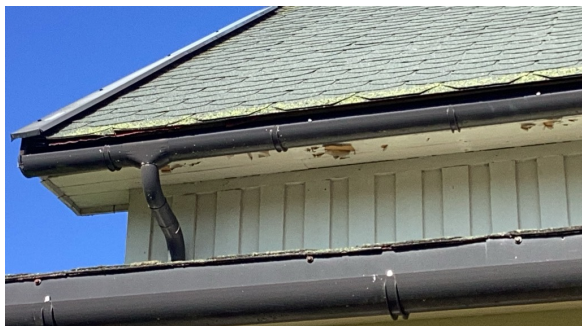
Eksempel på avskaling av maling i takutstikk.

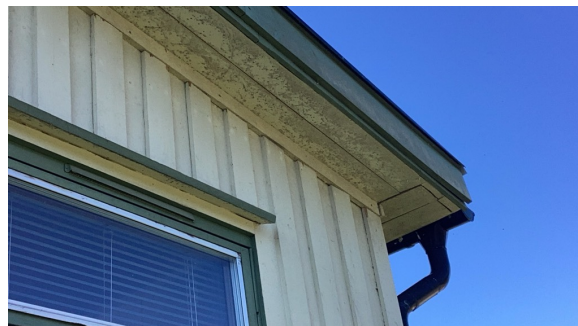
Eksempel på svertesopp.

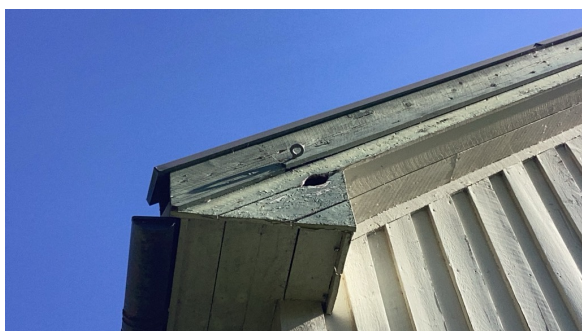
Hull i vindskier.

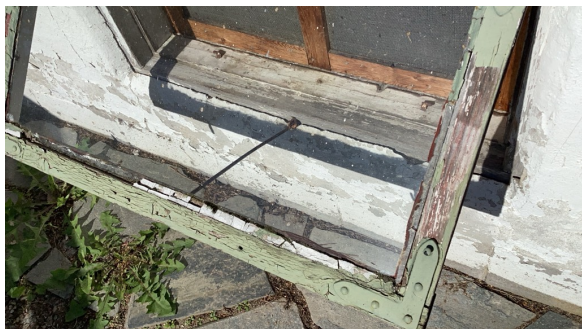
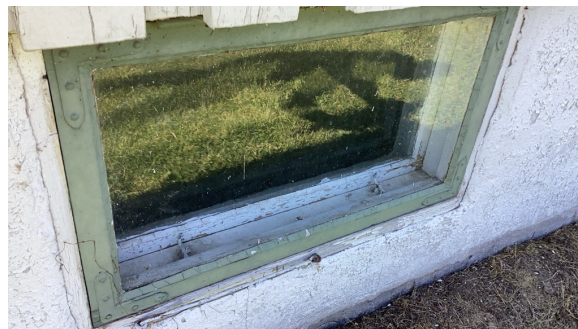
Vinduer med enkle glass og varerammer har passert forventet brukstid og det må forventes luftlekkasjer fra denne type vinduer. Vinduer har slitasje og avskaling av kitt.

Vinduer fra slutten av 1970-tallet er nær forventet brukstid. Flere vinduer har symptomer på punktert glass og slitasje og oppsprekking i treverk.

Eksempel på slitasje.

Vedlikehold av overflater på vinduer som ikke skiftes.

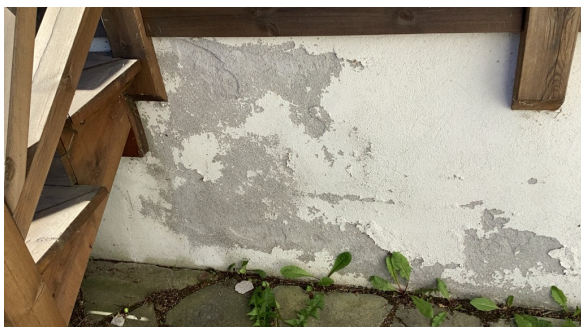
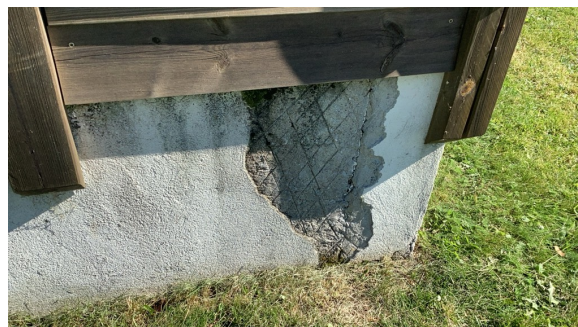
Avskaling på grunnmur.

Reparasjon av overflater på grunnmur.

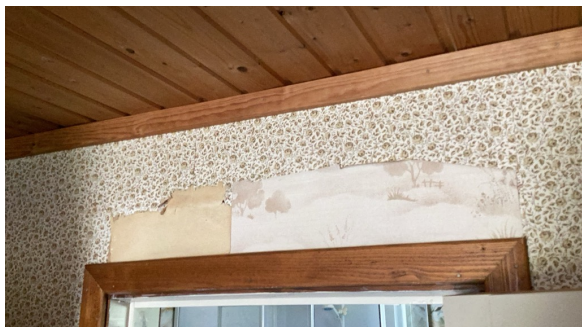
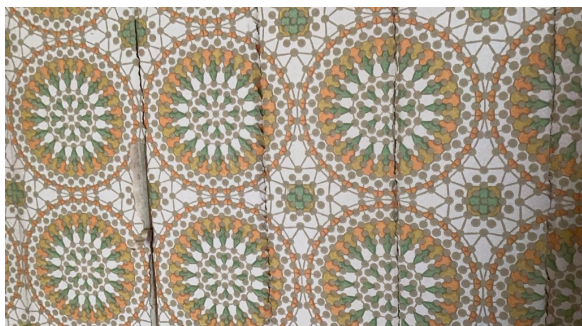
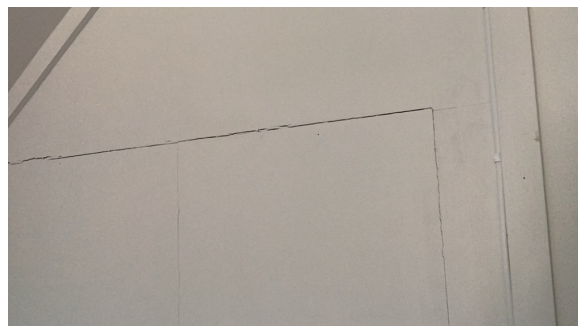
Tapet i entre løsner og sprekker opp i skjøter.

Tapet lagt rett på trepanel i 2. etasje, tapet sprekker opp.

Flere overflater er modne for oppussing.

Eksempel på slitasje/avvik.

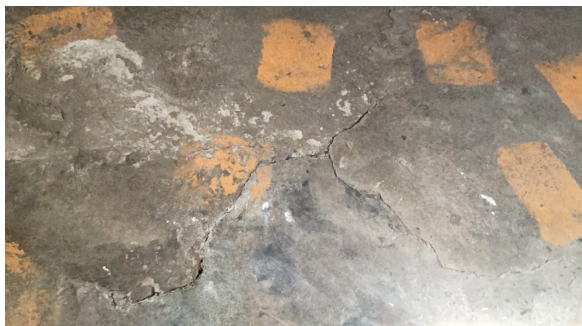
Sprekker i overflater på gulv og vegger.

Tegn til fuktpåkjenninger i form av avskaling og saltutslag.

Eksempel på avskaling på vegg.

Det er ikke nødvendig med tiltak ut fra dagens bruks av kjelleren.

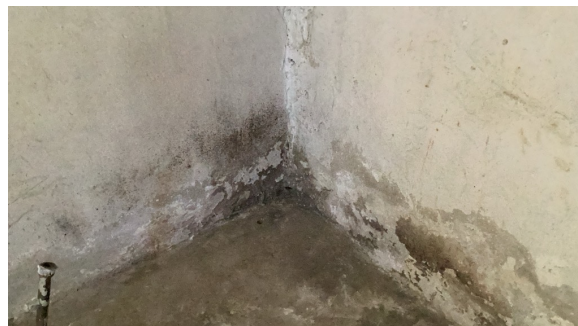
Eksempel på fuktpåkjennning.

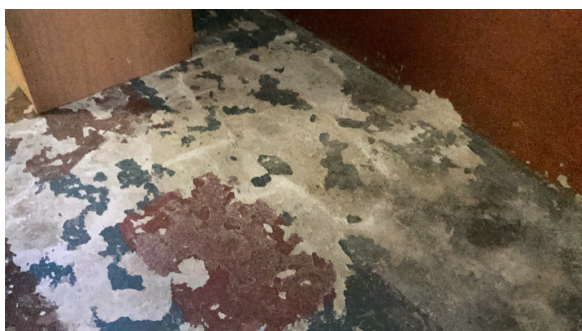
Eksempel på avskaling på gulv.

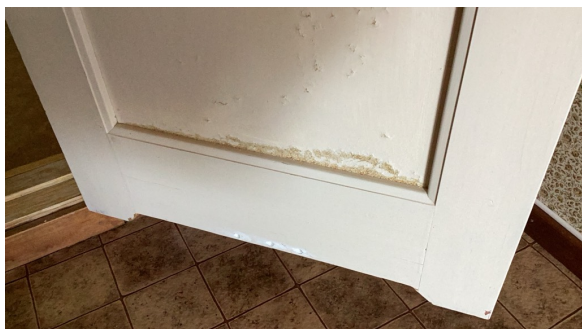
Eksempel på slitasje på dør.

Vedlikehold av overflater og utskifting av vridere etter behov.

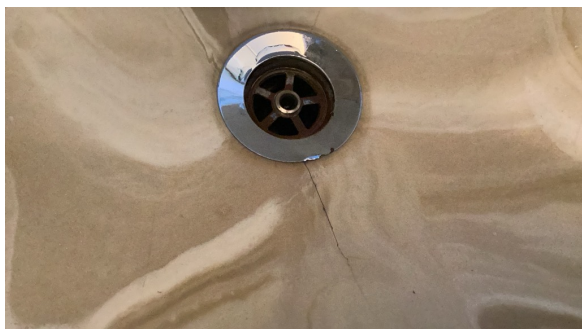
Sprekk i servant.

Utskifting av servant.

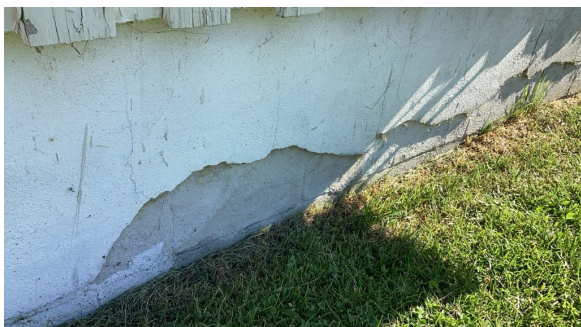
Stedvis avskaling og oppsprekking i fuger.

Eksempel på avskaling.

Vedlikehold av overflater og forsegling av sprekker.

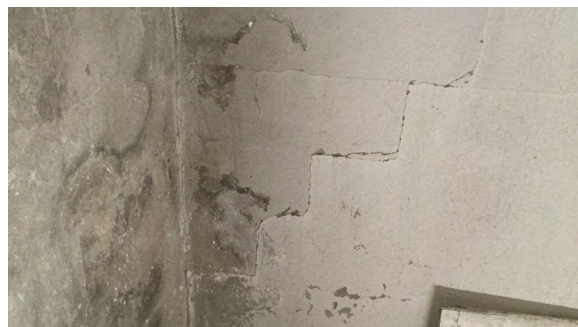
Stedvis noen sprekker på innsiden av grunnmur.

Eksempel på innvendige sprekker.
