Suluvegen 6, 2280 GJESÅSEN

**KJELLMYRA**

# Tilstandsrapport

Befaringsdato: 18.08.2025

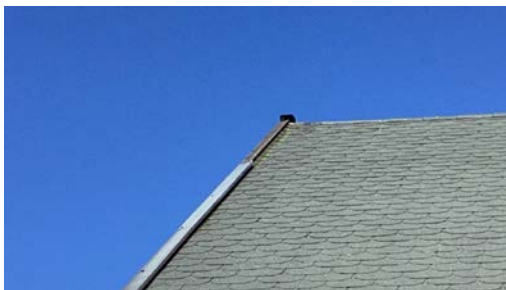
Det mangler isbordbeslag på ett sted.

Montere manglende isbordbeslag.

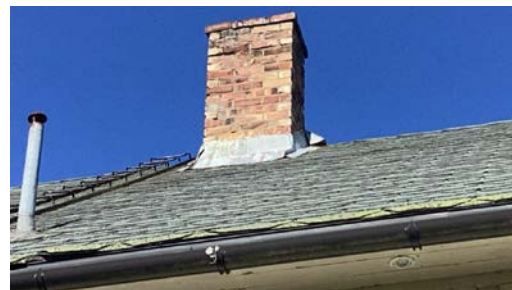
Takrenner, nedløp og beslag av metall. Det er overgangsbeslag av bly rundt pipe. Dette er en sårbar løsning og et sårbart materiale med tanke på at lekkasjer kan oppstå. Det anbefales å følge med på dette forholdet og ved behov bytte beslagsløsning.

Overgangsbeslag rundt pipe av bly.

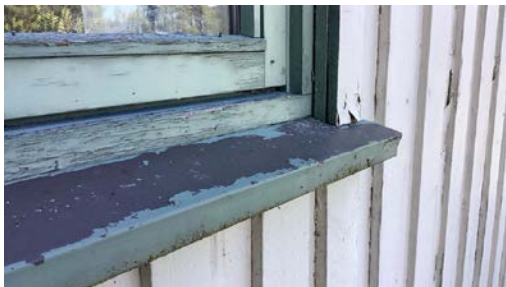
Stedvis avskaling av farge.

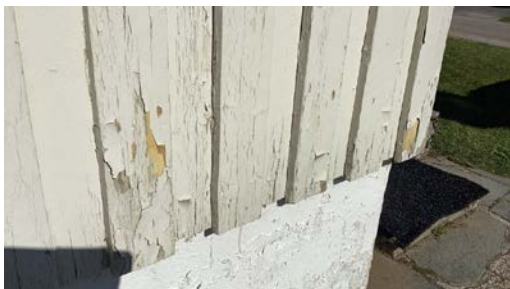
Eksempel på avskaling av maling.

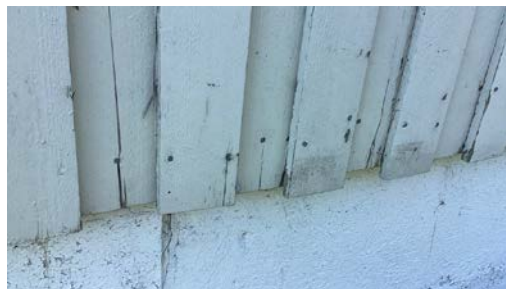
Stedvis oppsprekking i kledningsbord.

Eksempel på sprekker i kledningsbord.

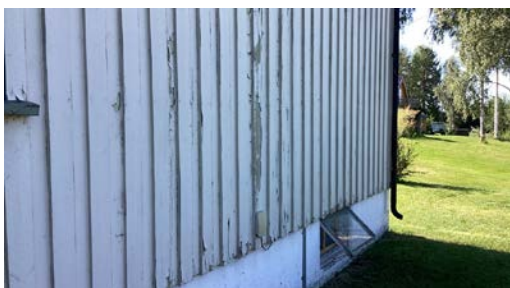
Eksempel på avskaling av maling.

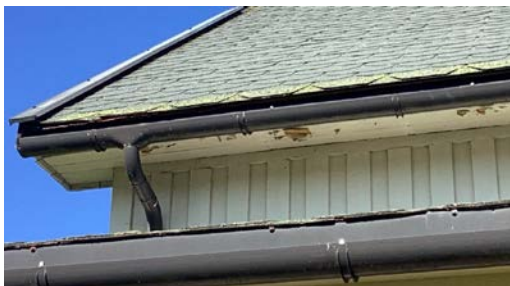
Eksempel på avskaling av maling i takutstikk.

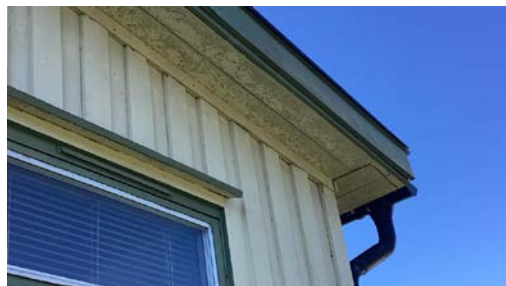
Eksempel på svertesopp.

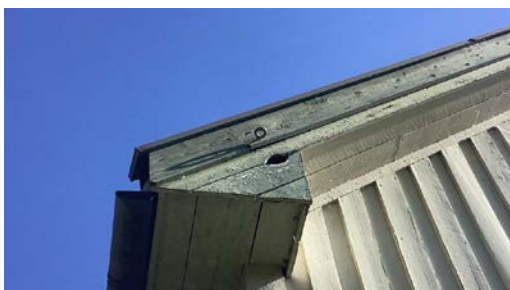
Hull i vindskier.

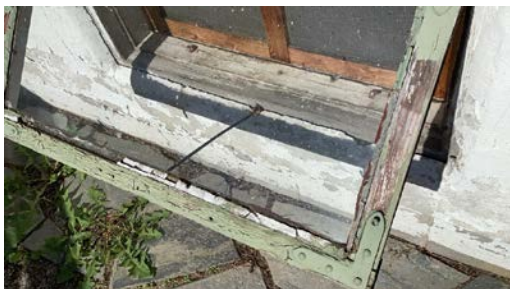
Vinduer med enkle glass og varerammer har passert forventet brukstid og det må forventes luftlekkasjer fra denne type vinduer. Vinduer har slitasje og avskaling av kitt.

Vinduer fra slutten av 1970-tallet er nær forventet brukstid. Flere vinduer har symptomer på punktert glass og slitasje og oppsprekking i treverk.

Eksempel på slitasje.

Vedlikehold av overflater på vinduer som ikke skiftes.

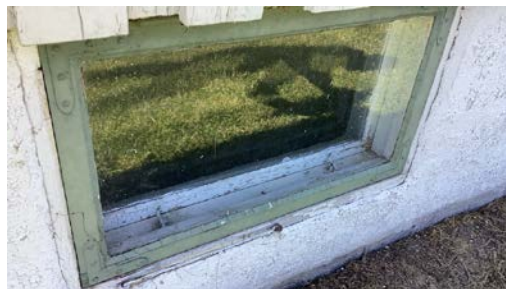
Eksempel på slitasje.

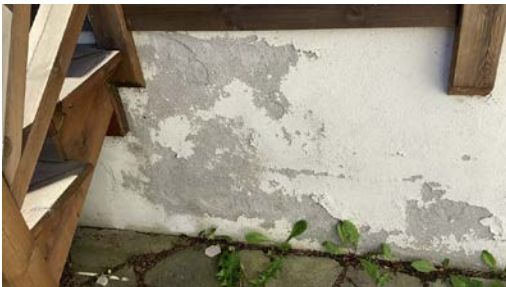
Avskaling på grunnmur.

Reparasjon av overflater på grunnmur.

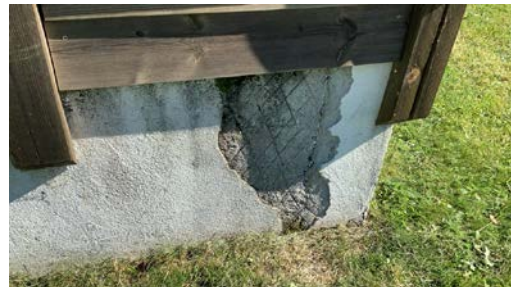
Avskaling på grunnmur.

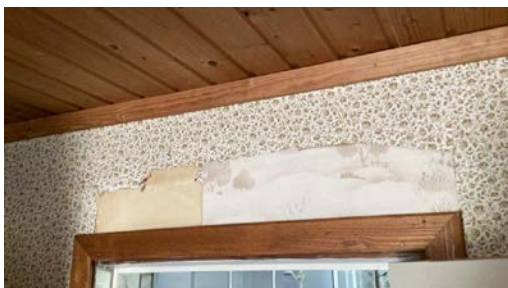
Eksempel på slitasje/avvik.

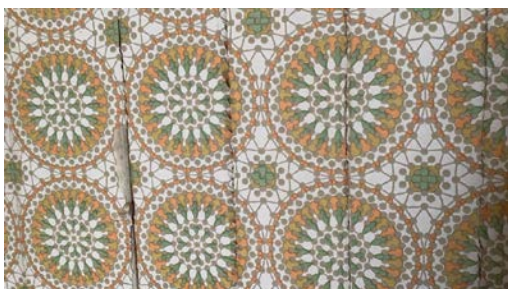
Eksempel på slitasje/avvik.

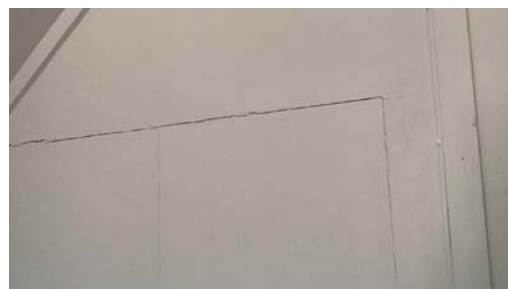
Eksempel på slitasje/avvik.

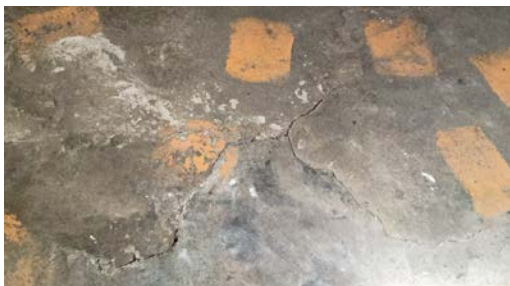
Sprekker i overflater på gulv og vegger.

Tegn til fuktpåkjenninger i form av avskaling og saltutslag.

Eksempel på avskaling på vegg.

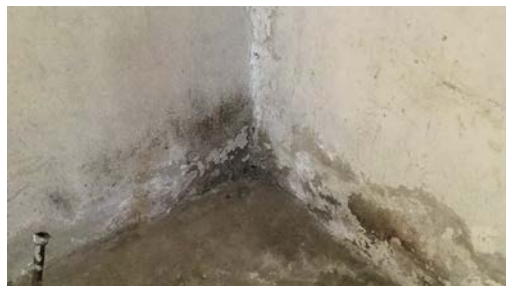
Eksempel på fuktpåkjenning.

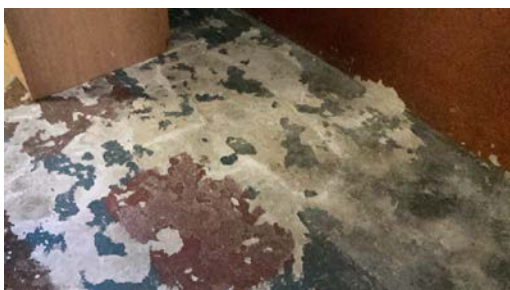
Eksempel på avskaling på gulv.

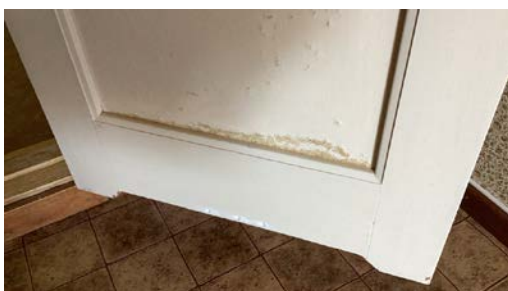
Eksempel på slitasje på dør.

Vedlikehold av overflater og utskifting av vridere etter behov.

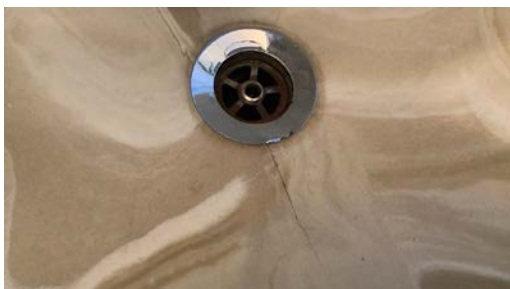
Dusjkabinett har passert halvparten av forvente brukstid.  
Servantinnredning har passert forventet brukstid.  
Sprekk i servant.

Sprekk i servant.

Utskifting av servant.

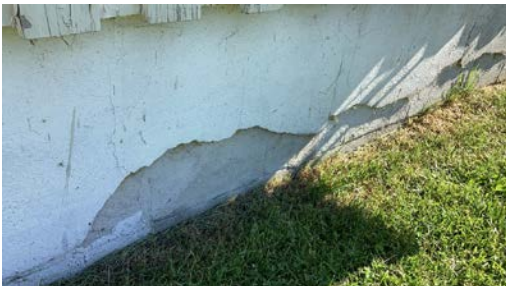
Eksempel på avskaling.

Vedlikehold av overflater og forsegling av sprekker.

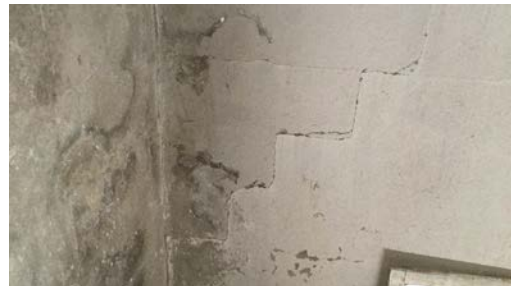
Eksempel på innvendige sprekker.
