Tilstandsrapport

Enebolig

Øvre Berget 5 , 3440 RØYKEN

Befaringsdato: 08.04.2026

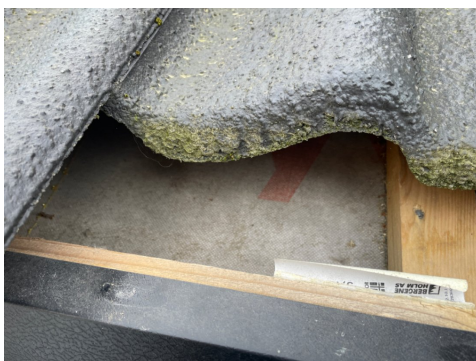
Taktekking

Man bør med jevne mellomrom utføre inspeksjon av tak, (under tilstrekkelige sikkerhetsforhold) for å kontrollere tetthet/skader og unngå unødige fuktpåkjenninger med den risikoen dette medfører. Vær spesielt oppmerksom på nedløpet i overgang bygg/vinterhage på nord side da det tidligere var en lekkasje skade, som nå er utbedret av eier.

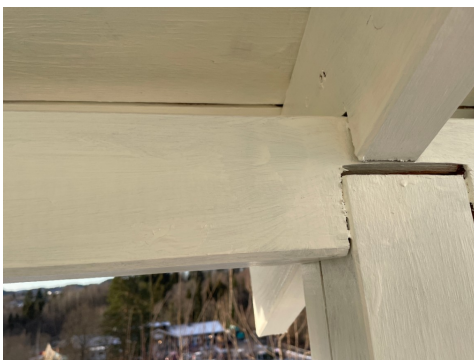
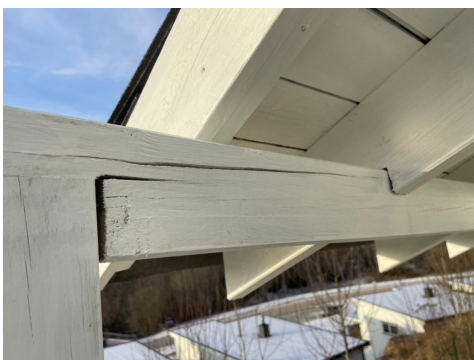
TG 2 Balkonger, terrasser og rom under balkonger

- Det er avvik:
 - Det er påvist svekkelser i bærebjelken til overbygget tak på gavl mot sør, samt store utskjæringer ved opplegg på list mot vegg (garpehugg). Dette bør følges opp, spesielt ved store snømengder.

Eier har forsterket deler av listen på vegg i etterkant av befaringen, og opplyser at denne konstruksjonen har vært slik siden de kjøpte huset.

- Tiltak:
 - Det anbefales å følge med på bærebjelken til overbygget tak, spesielt ved store snømengder, for å unngå risiko for ytterligere svekkelser eller konstruksjonsskader.

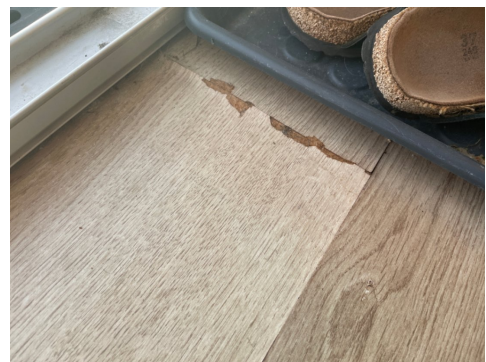
TG 1 Overflater

Innvendig er det gulv av parkett, samt fliser i bod og entré/hall. Veggene har malte plater. Innvendige tak har malte plater. Overflater med normal slitasjegrad ihht alder. Eier opplyser om at de skal bytte gulv i vinterhagen før salg/overtakelse. om

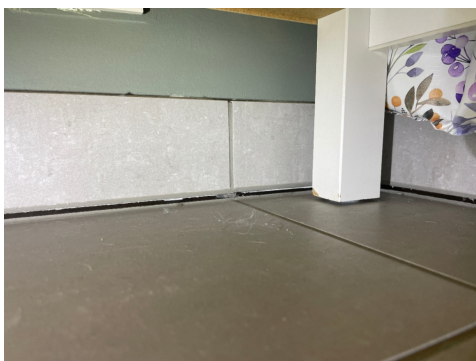
På befaringdagen

- Det er avvik:
 - Det er observert stedvis glippe mellom gulvlist og gulv i stuen, samt mellom sokkelflis og gulvflis i boden. Årsaken til dette er ikke mulig å fastslå ut fra tilgjengelig informasjon, og forholdet er derfor ikke nærmere vurdert. Det anbefales å holde området under oppsyn for eventuelle endringer.

Det anbefales å overvåke områdene med glippe mellom gulvflis og gulv, samt mellom sokkelflis og gulvflis, for å oppdage eventuelle endringer eller forverringer over tid.

Dersom glippene øker eller det oppstår andre symptomer, bør nærmere undersøkelser gjennomføres for å avdekke eventuell underliggende skade eller konstruksjonsproblem, da dette kan medføre økt risiko for fuktinntrengning, trekk eller estetiske skader.

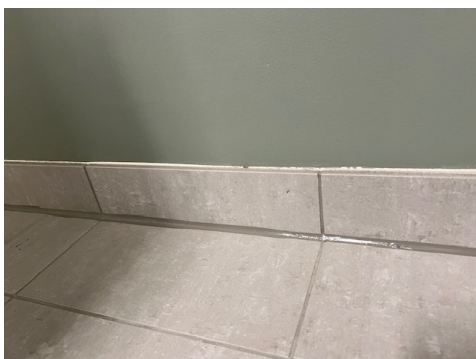
Nye fuger

OPPDATERING: Eier har fuget mellom sokkelflis og gulv i etterkant av befaringen. Området holdes under oppsyn for å evt avdekke endringer.
