# Tilstandsrapport

Eiet seksjon (snr 7)

Bjørnsons gate 40, 5052 BERGEN

Befaringsdato: 22.01.2025

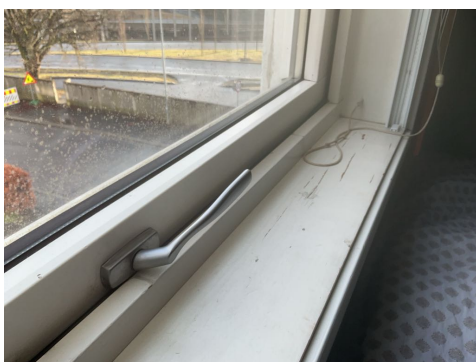
Noe sår og merker på karmen og vindusposter.

Lokal utbedring av avvik.

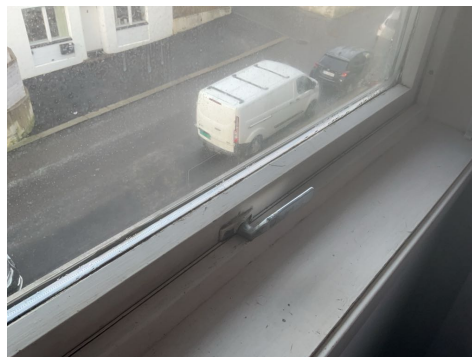
Noe slitt vindusposter og karmen.

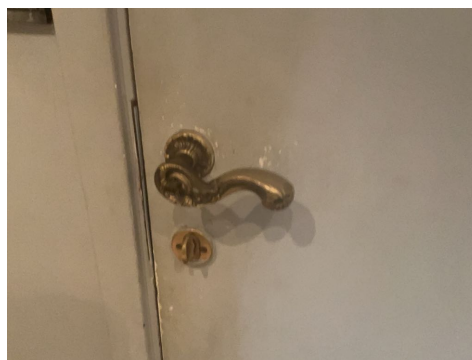
- Det er påvist dører som er vanskelig å åpne eller lukke.
- Det er avvik:

Noe slitt overflater på ytterdør.

- Dører må justeres.

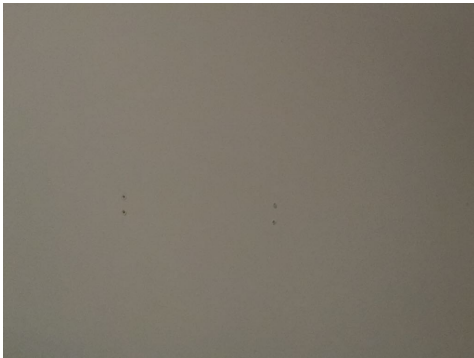
Det er noe oppsprekk på vegger.  
Det er skade på gulvet ved kjøkkeninnredninger.  
Det er skade på vegg på soverom.

Noe hull på vegger etter tidligere oppheng.

- Overflater må utbedres eller skiftes.

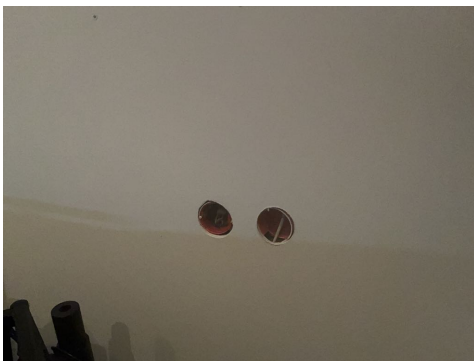
El-bokser uten lokk.

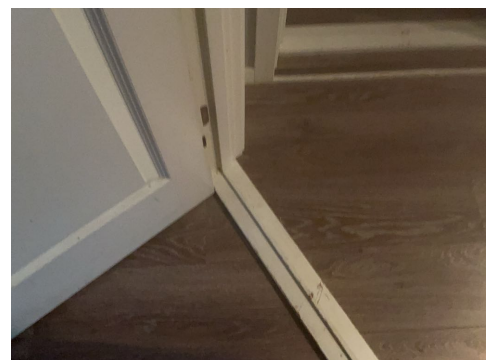
- Det er påvist avvik som tilsier at det bør foretas tiltak på enkelte dører.
- Noe stedvis slitt overflater, noe spr på terskler.

Bie skitasje og spr på karmer og terskel.

- Enkelte dører må justeres.
- Det bør foretas tiltak på enkelte dører.

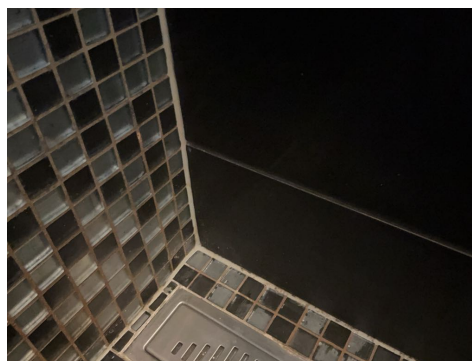
- Det er mulighet for at det kan forekomme vannlekkasje på våtrommet hvor vann ikke vil gå til sluk.
- Svertesopp er registrert

Det er tett på dusjvegg mot sluk i dusjsone noe som gjør at evt. lekkasjevann ikke vil renne direkte til sluk.

Noe svertesopp i fuger.

- Det bør etableres avrenning inn til sluk for hele våtrommet.
- Overflater må rengjøres.

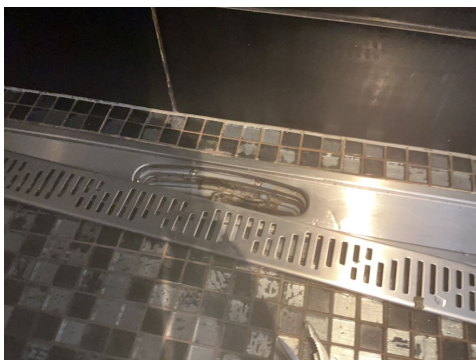
Veggsluk av plast og metall.  
Det ble med fuktindikator ikke registrert unormale fuktverdier på baderomsgulvet.  
Det er ikke fremlagt godkjent dokumentasjon på lagt membran på badet.

Slukrenne ved vegg.

- Tiltak:  
Innhent dokumentasjon om mulig.
- TGIU gitt ut ifra manglende mulighet for hulltaking.

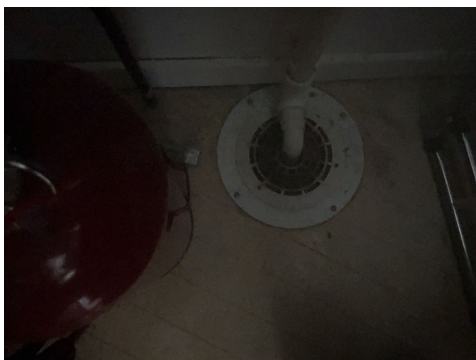
- Mer enn halvparten av forventet brukstid er passert på slukløsningen.
- Det er avvik:

Plastsluk på vaskerom.

- Sluket må sjekkes og rengjøres jevnlig.
- Overvåk tilstanden jevnlig. For å få tilstandsgrad 0 eller 1 må slukløsningen skiftes ut og sannsynligvis må også membransjiktet skiftes/utbedres. Det er imidlertid vanskelig å si noe om tidspunktet for når dette er nødvendig.

Det bør lages en annen løsning mot veggene på vaskerom for å unngå vann i overgang vegg og gulv.

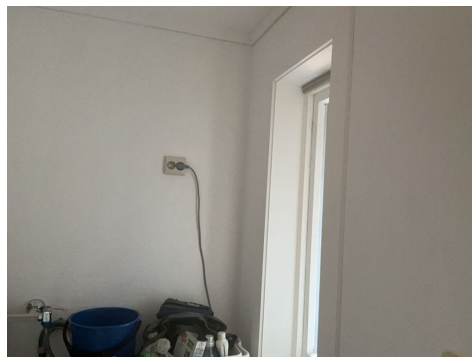
Det er ikke laget løsning for ventilering fra vaskerom.

- Mekanisk avtrekk bør etableres.
- Mekanisk avtrekk og tilluft må etableres.

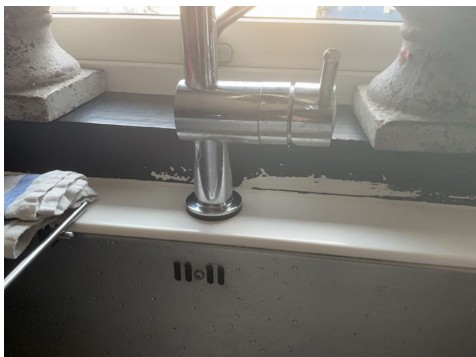
Noe fuktmerker på vegg i skap under vask. Eier opplyser at det var litt lekk fra blandebatteri tidligere.

Slitt på vegg ved vask.

Lokal utbedring av avvik.

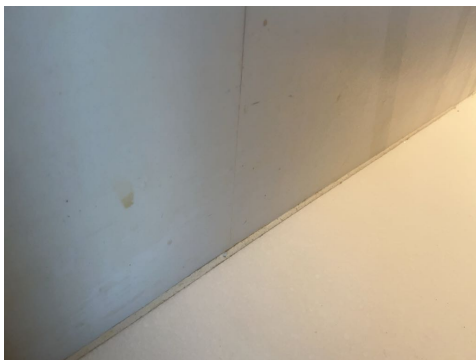
Noe slitt fuger mellom benkepkater og vegg.

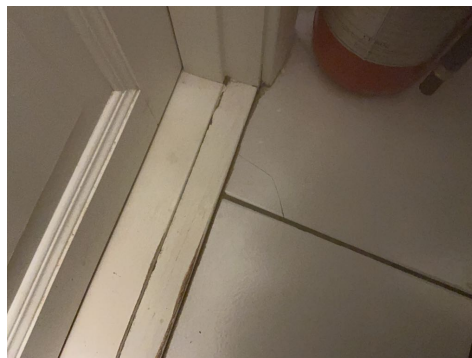
Det er sprekk i flis på gulv.

Sprekk i flis på gulv.

- Lokal utbedring må utføres.
- Mekanisk avtrekk bør etableres på toalettrom.

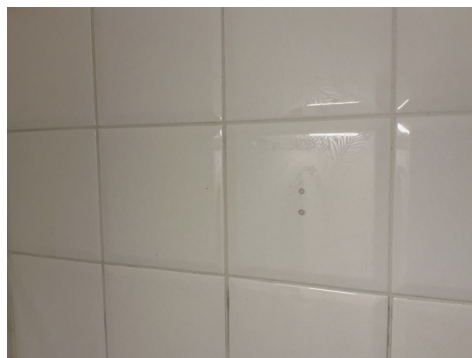
Stedvis noe hull på vegfer etter tidligere oppheng.

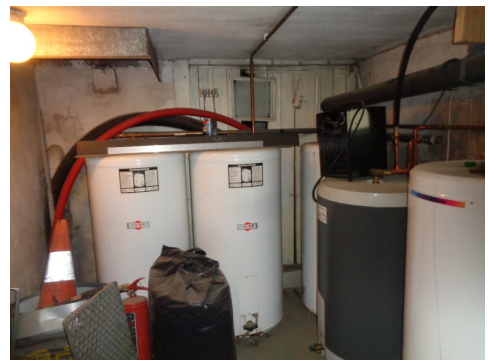
Varmtvannsberedere i kjeller.

- Det er ikke behov for utbedringstiltak siden tanken fungerer i dag, men ut ifra alder kan skader plutselig oppstå på eldre tanker.
- Det bør etableres tilfredsstillende el-tilkobling etter gjeldende forskrift.
