Tilstandsrapport

Boligbygg med flere boenheter

Brugata 28 , 5200 OS

Befaringsdato: 26.03.2026

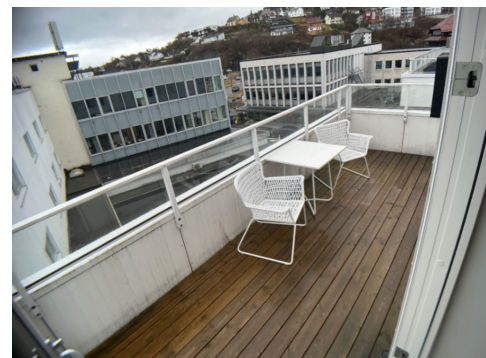
TG 1 Balkonger, terrasser og rom under balkonger

Balkong med tilkomst fra stue/kjøkken, oppmålt til 10.4m2

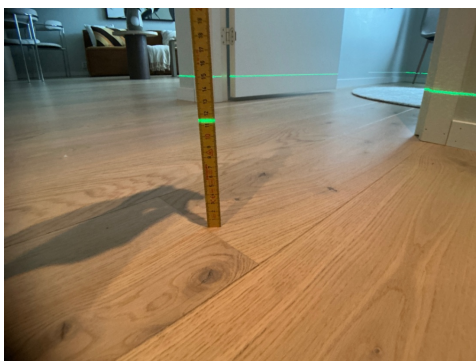
! TG 1 Etasjeskille/gulv mot grunn

Etasjeskiller er av betongdekke.

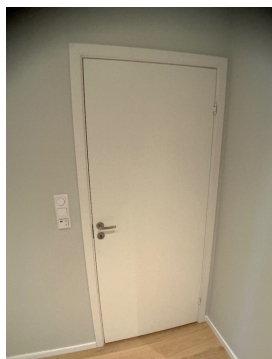
! TG 1 Innvendige dører

Innvendig har boligen malte glatte dører.

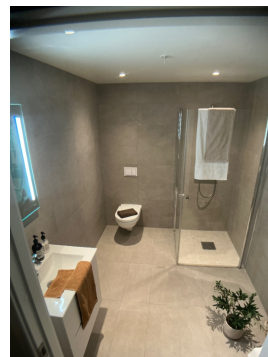
4.ETASJE > BAD - 5.2M2

Badet er fra 2020

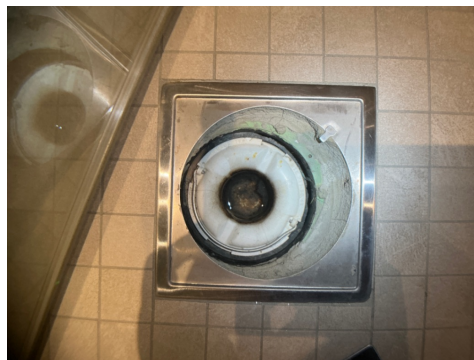
! TG 1 Sluk, membran og tettesjikt

Det er plastsluk og smøremembran med dokumentert utførelse.

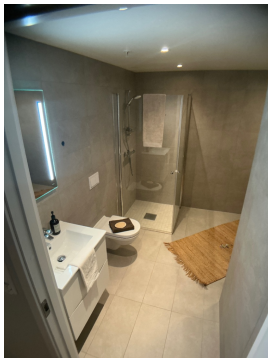
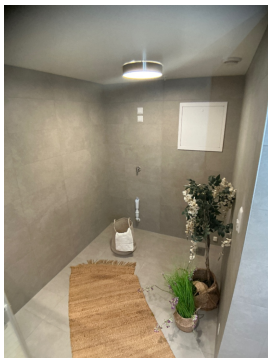
4.ETASJE > BAD/VASKEROM -7.6M2

Bader er fra 2020

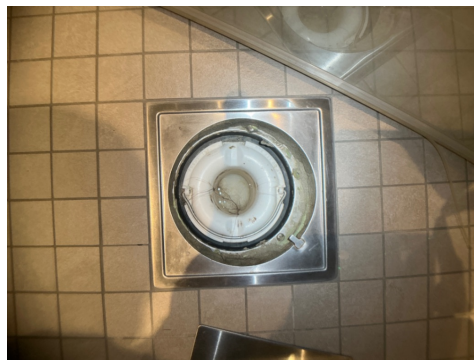
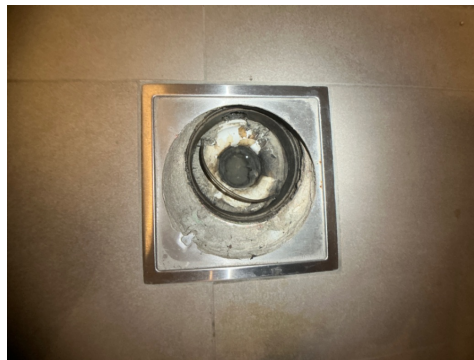
TG 1 Sluk, membran og tettesjikt

Det er plastsluk og smøremembran med dokumentert utførelse.

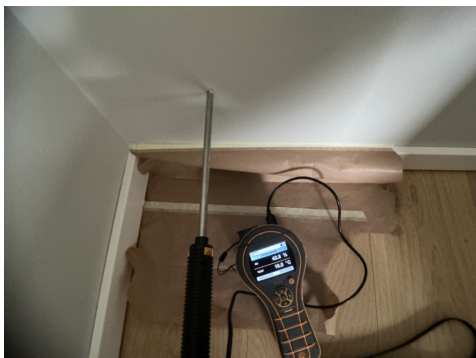
Tilliggende konstruksjoner våtrom

Hulltaking er foretatt uten å påvise unormale forhold. Hulltaking er foretatt fra soverom. RH i veggen ble målt til 42.8%, ingen utslag ved måling i overflater i veggkonstruksjonen.

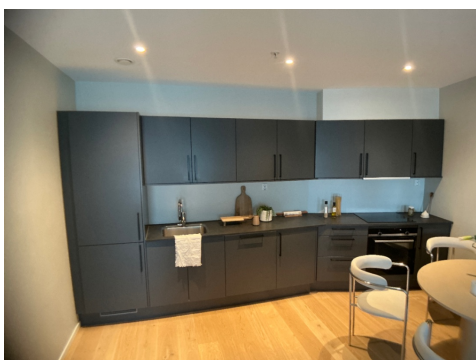
Overflater og innredning

Sigdal kjøkken innredning med glatte fronter. Benkeplaten er av laminat med underlimt vask. Det er kjølfrysenskap, oppvaskmaskin, platetopp, stekeovn, vannstoppsystem og komfyrvakt.

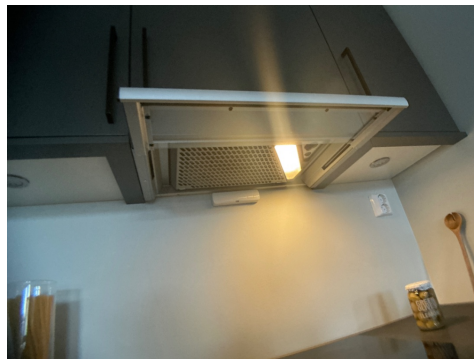
TG 1 Avtrekk

Det er avtrekk via balansert anlegg.

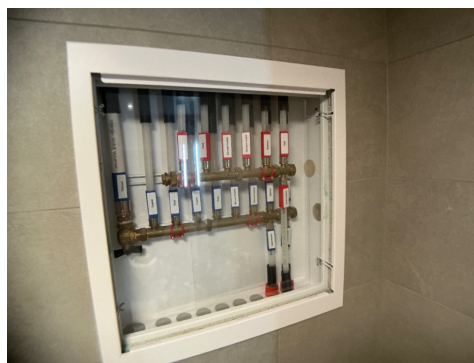
TG 1 Vannledninger

Innvendige vannledninger er av plast (rør i rør). Det er besiktiget i rørskap.

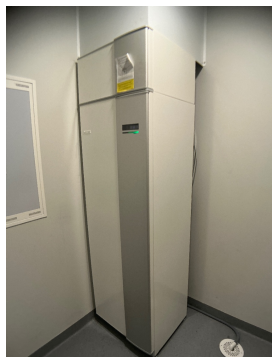
TG 1 Ventilasjon

Boligen har balansert ventilasjon.

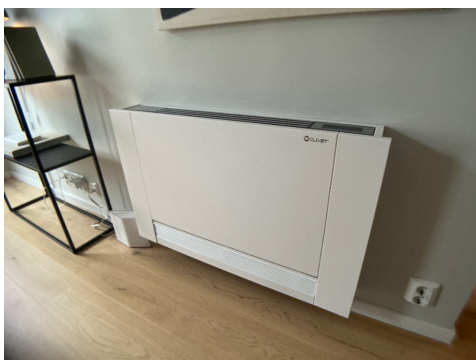
TG 1 Andre VVS-installasjoner

Viftekonvektor i stue/kjøkken.

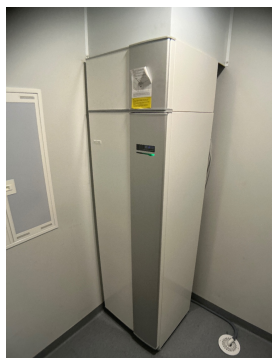
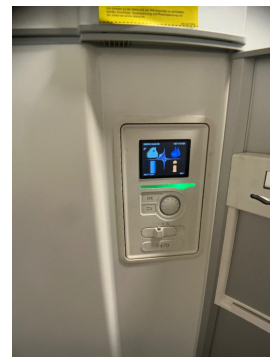
TG 1 Varmtvannstank

Nibe varmepumpen med innebygd varmtvannsbereider
