# Tilstandsrapport

Boligbygg med flere boenheter

Yttersøveien 21E, 3274 LARVIK

Befaringsdato: 09.02.2026

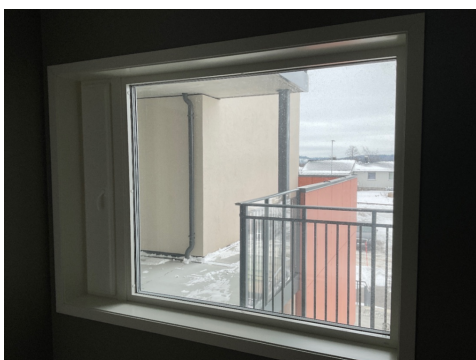
På soverommet ved entréen har vinduet luftfelt mot åpent fellesareal.

Soveromsvinduet med luftfelt.

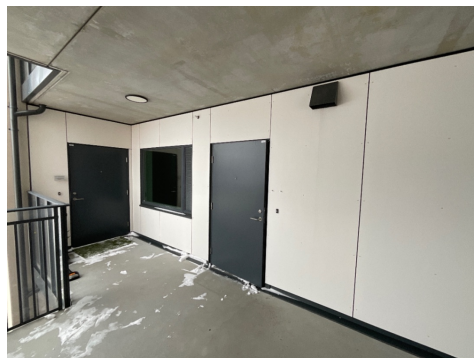
Inngangsdør, soveromsvindu og utvendig platekledning.

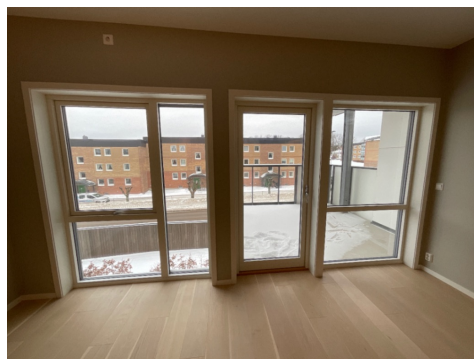
Balkongdør og stuevinduer

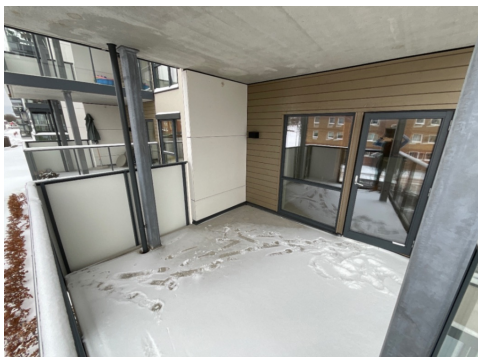
Balkong

Til leiligheten er det en 11,9 kvm overbygget balkong, bygget i betong og opplagret på stålsøyler.

Rekkverket er av glass, lakkert aluminium og platekledning av høytrykkslaminat.

Rekkverkshøyden er 1,29 m

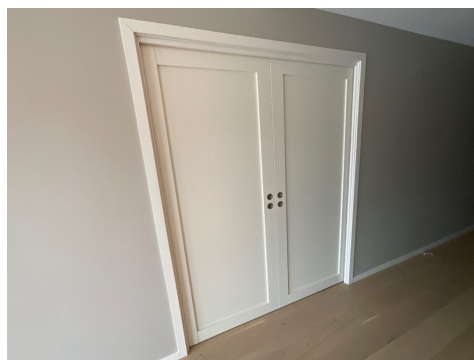
Dobbel skyvedør fra stuen til gangen

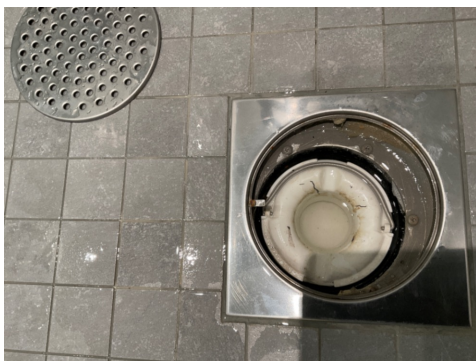
Det er plastsluk ved synlig slukmansjett under klemring, jeg har ingen opplysninger om type membran benyttet på baderommet.

Sluk i nedsenket dusjhjørne

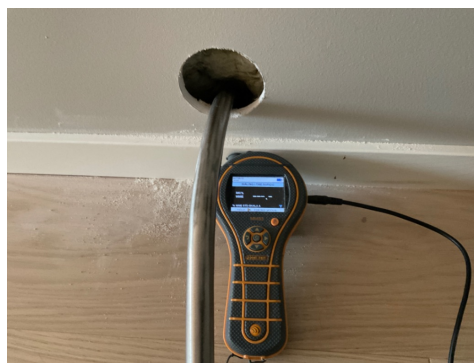
Jeg har foretatt hulltaking i entreen, i tilleggende konstruksjon, uten å påvise fukt inne i konstruksjonen.

Fuktmåling mot dusjhjørne 09.02.2026

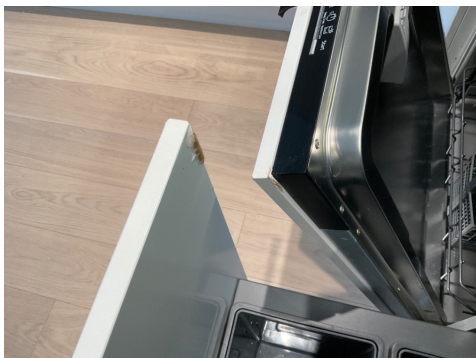
Tilstandsgrad to er gitt fordi kjøkkenfronten under benkeskapet og på oppvaskmaskinen har skader, og svelling på grunn av fuktighet.

Svelling på grunn av fuktighet i benkeskap og front for oppvaskmaskin

Kjøkkenfronter med svelling bør utbedres eller skiftes.

Skadde overflater og komponenter bør repareres eller erstattes.

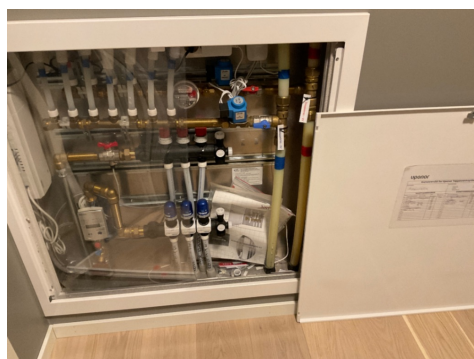
Boligen har innvendige vannledninger av plast (rør i rør)  
Vannledningen er besiktiget i rørskapet som er montert i boden  
Skapet er drenert til baderommet vegg-i-vegg, rommet har sluk.

Rød i rør skap for tappevann og gulvvarme

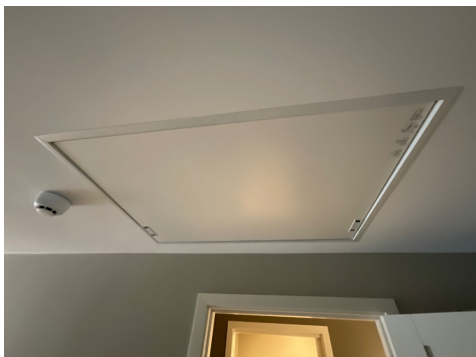
Ventilasjonsaggregat i taket i entreen

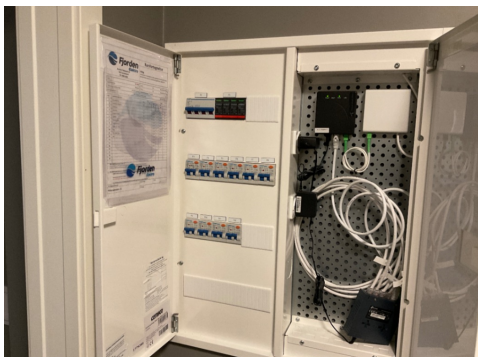
Sikringsskap i boden
