# Tilstandsrapport

Enebolig

Gamle kongeveg 131, 2260 KIRKENÆR

Befaringsdato: 20.06.2024

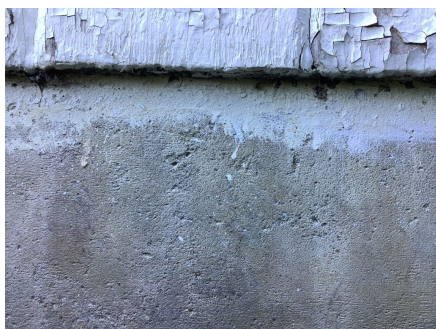
Bildet viser at det ikke er lufting bak bordkledningen.

Bordkledningen må enten gjennomgå krevende vedlikehold, eller skiftes ut. Hvis bordkledning skal skiftes ut bør boligen samtidig etterisoleres. Det bør etableres spalte mellom omramming og vannbrett slik at fukt ikke kan trekkes opp fra vannbrett.

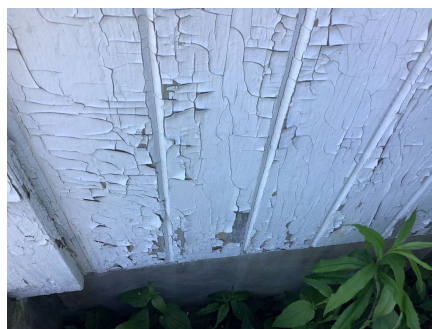
Bordkledning er værslitt, og maling sprekker opp og løsner.

Bildet viser at maling sprekker opp og løsner.

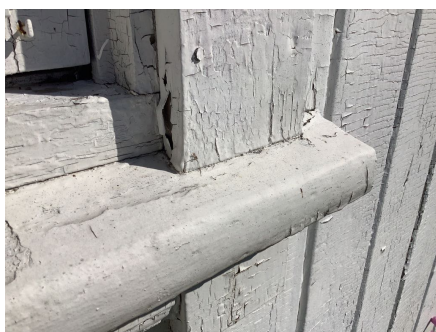
Omramming rundt vinduer er ført helt ned til vannbrett, og dette medfører økt risiko for råteskader da omramming kan trekke opp fukt fra vannbrett.

Bildet viser at omramming rundt vindu er ført helt ned til vannbrett.

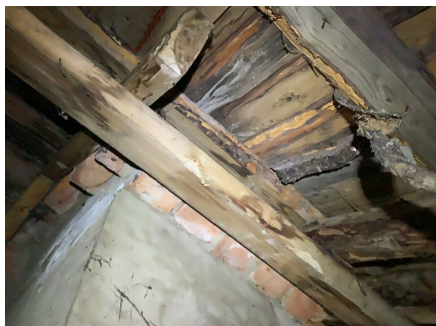
Det er påvist fuktskjolder rundt piper, og det er ukjent om dette har oppstått før taktekking og pipebeslag ble skiftet, eller om det er en pågående lekkasje ved spesielle værforhold.

Bildet viser eksempel på fuktskjolder rundt pipe.

Loftet må undersøkes ved forskjellige klimatiske forhold for å oppdage eventuelle lekkasjer.

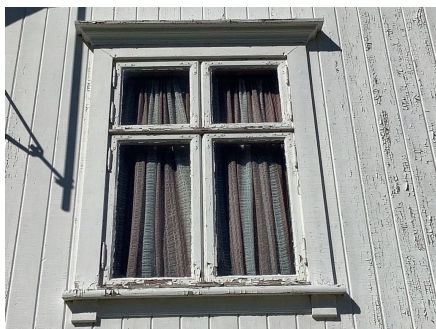
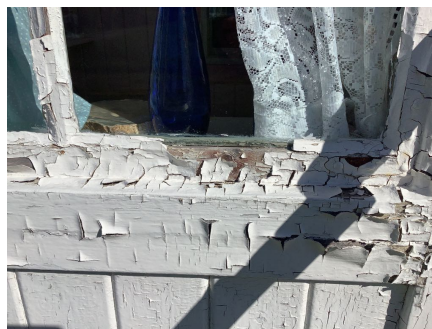
Bildene viser eksempler på værslitte vinduer.

Kostnadsestimat gjelder utvendig vedlikehold og utskifting av punkterte / sprukne glass.

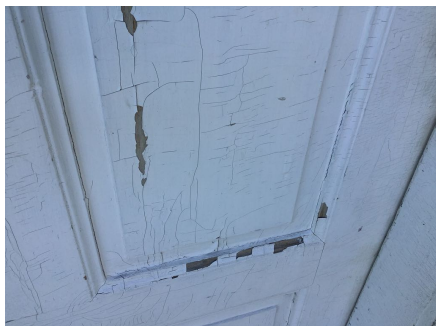
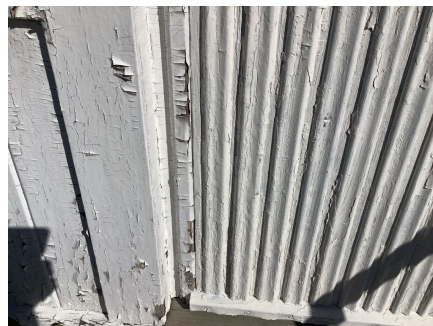
Dører er værslitte, og maling sprekker opp og løsner.

Bildene viser eksempler på værslitte dører og maling som sprekker opp.

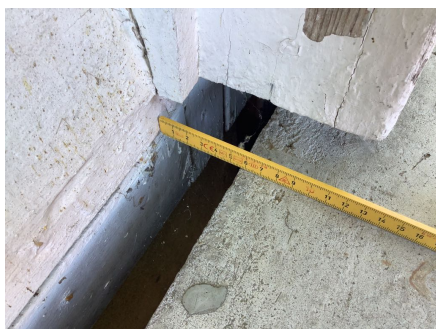
Bildet viser glippe mellom støpt dekke og vegg.

Det kan med fordel senkes ned en metallrist i glippe mellom støpt dekke og yttervegg.

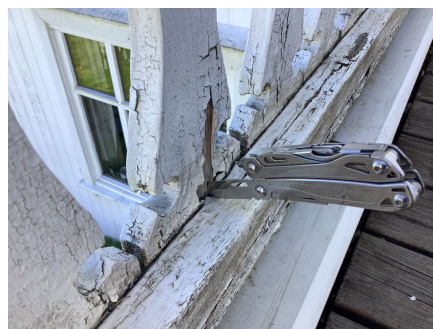
Det er påvis spredte råteskader i rekkverksbord.

Bildet viser eksempel på råteskadet rekkverksbord.

Råteskadede rekkverksbord må skiftes ut.

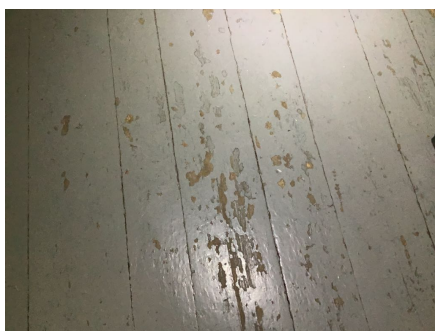
Slitasje og skader på gulv.

Bildet viser eksempel på slitasje på gulv.

De fleste innvendige overflater er modne for oppussing og omfang kan styres av egne ønsker.

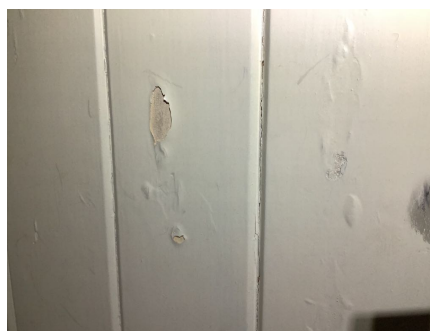
Bildet viser løs maling.

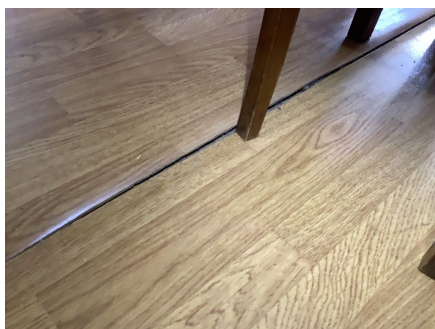
Bildet viser løst gulvbelegg.

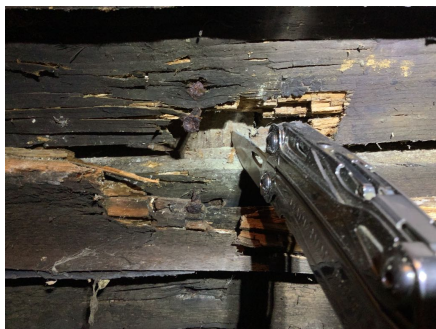
Det er påvist råteskader i kjellerhimling, og da kan det ikke utelukkes skader i bjelkelaget. Deler av to gulvbjelker ble observert mellom råteskadet himling på befaringsdagen, og det ble ikke påvist råteskader i bjelker i disse områdene.

Bildet viser råteskadet kjellerhimling, og stikktaking i frisk gulvbjelke.

- For å få tilstandsgrad 0 eller 1 må høydeforskjeller rettes opp. Det vil imidlertid sjelden være økonomisk rasjonelt som et enkeltstående tiltak i en bolig som dette. Dersom boligen en gang skal renoveres, kan man vurdere slike tiltak.
- Råteskadet treverk må skiftes.

Et eventuelt skadeomfang må undersøkes i bjelkelaget, og kostnadsestimatet gjelder dette.

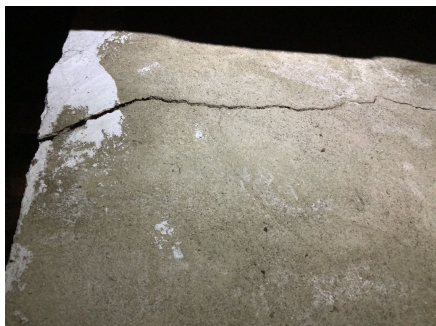
- Det er påvist sprekker og/eller riss i pipe.
- Ildfast plate mangler på gulvet under/foran ildstedet.
- Pipevanger er ikke synlige.

Bildet viser eksempel på sprekk i pipe.

Riss og sprekker i pipe bør utbedres ved vedlikehold.

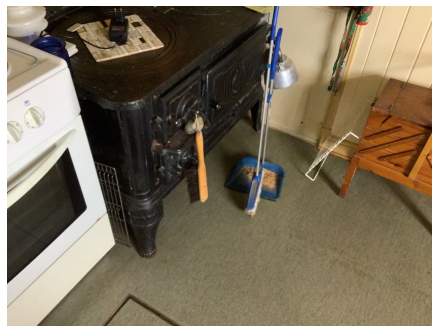
Bildet viser at det mangler ildfast plate på gulv foran ildsted.

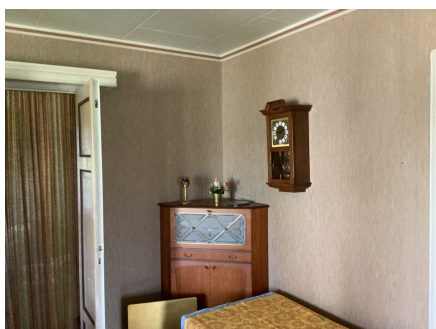
Bildet viser at pipevange ikke er synlig da denne er plassert bak avbildet vegg.

Tidspunkt for piperehabilitering nærmer seg for en pipe. Hvis nytt røykrør monteres i den siste pipen så vil sannsynligvis avviket angående utilgjengelig pipevange fjernes, ettersom tre andre sider er tilgjengelige.

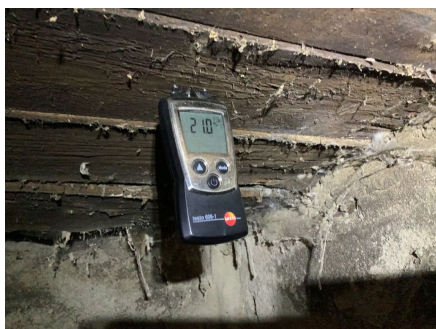
Det er høy luftfuktighet i kjelleren og det måles skadelig fuktinnhold i kjellerhimling.  
Det er påvist råteskadet kjellerhimling.

Bildet viser at det måles skadelig fuktinnhold i himling.

Luftfuktigheten må senkes, og dette kan enten gjøres ved å montere en avfukter eller ved å forbedre ventilasjonen.  
Råteskadet himling må rives for å undersøke et eventuelt skadeomfang i bjelkelaget, og ny himling må monteres.

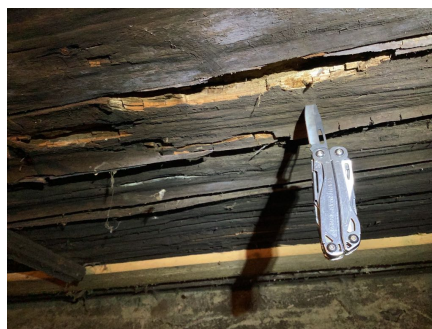
Bildet viser råteskadet himling.

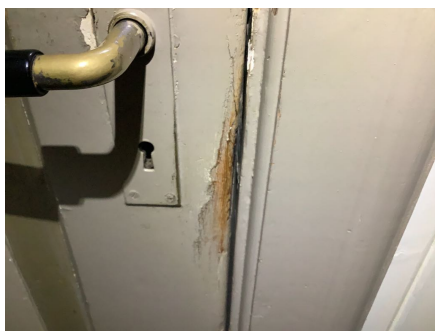
- Det er påvist avvik som tilsier at det bør foretas tiltak på enkelte dører.

Bildet viser eksempel på slitasje.

Enkelte dører bør vedlikeholdes.

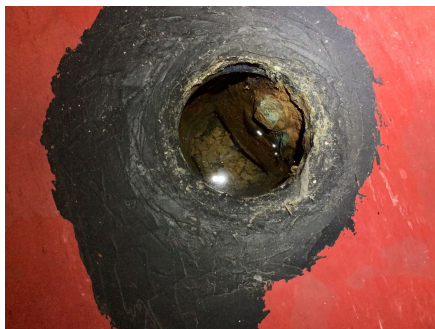
Vinylbelegget er sannsynligvis skadet og derfor forsøkt tettet med fugemasse / tettemiddel.

Bildet viser støpejernsluk og at det kan se ut til å være påført tettemasse rundt sluket.

- Våtrommet må totalrenoveres. Alle forhold med tettesjikt, våtsone, sluk m.m. må dokumenteres.

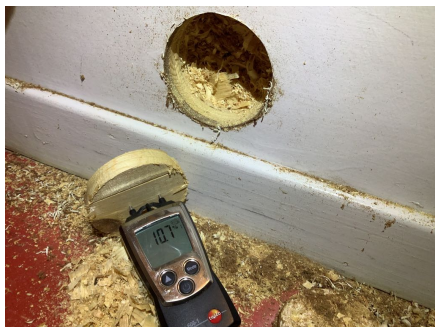
Hulltaking er foretatt uten å påvise unormale forhold. Fuktkvotemåling (vekt%) i konstruksjonen ble målt til 10. Hulltaking er foretatt i toalettrom. Vegg er isolert med flis, og fuktmåling ble derfor utført på baksiden av utboret panel.

Bildet viser fuktmåling på baksiden av panel, og at vegg er isolert med flis.

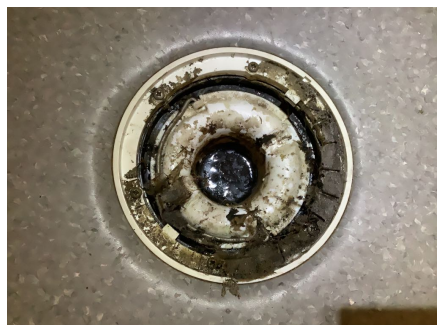
Baderomsplater er feilmontert og dette medfører at vegger ikke er bygget for vannpåkjenning. Det er ingen synlige skader som følge av avviket.

Bildet viser plastsluk og at vinylbelegg er synlig ført under slukets klemring.

Tett dusjkabinett bør som tidligere nevnt monteres.

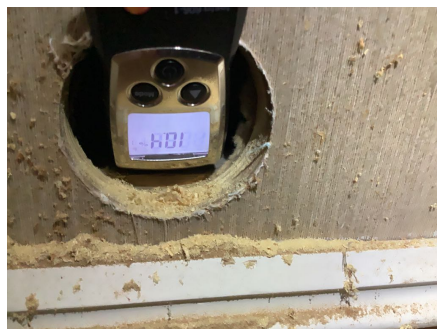
Hulltaking er foretatt uten å påvise unormale forhold. Fuktkvotemåling (vekt%) i konstruksjonen ble målt til 10. Hulltaking er foretatt i spisestue.

Bildet viser hulltaking og at det måles tørt.

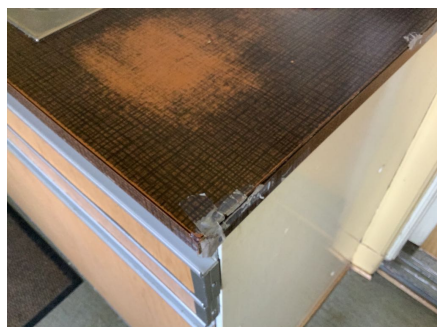
Bildet viser løs kantlist på benkeplate.

- Det er påregnelig med utskiftning/utbedringer av kjøkkeninnredningen.

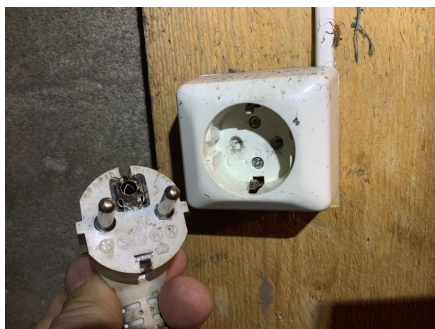
Bildet viser utilfredsstillende el-tilkobling iht. gjeldende forskrift.

- Det bør etableres tilfredsstillende el-tilkobling etter gjeldende forskrift.
- Det bør etableres tilfredsstillende avrenning eller lekkasjesikring ved varmtvannstank.

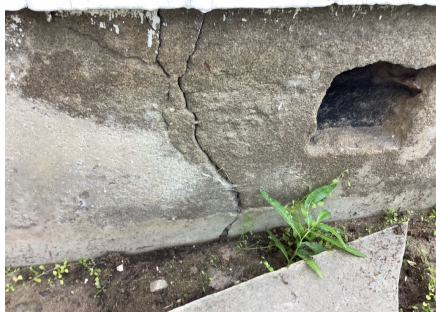
Ringmuren har sprekkdannelser.

Bildene viser sprekkdannelser i ringmuren.

Utvendig forsegling av riss og sprekker for å forhindre frostspreng, og følg med på eventuell utvikling.

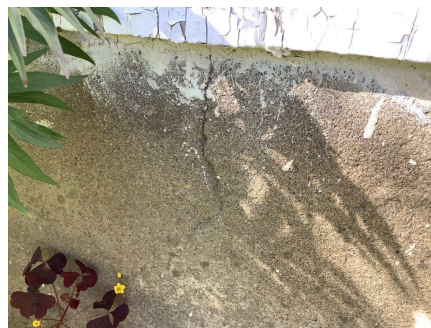
- Det er registrert skråriss som er symptom på setninger.

Bildet viser eksempel på utvendig skråriss.

- Lokal utbedring må utføres.

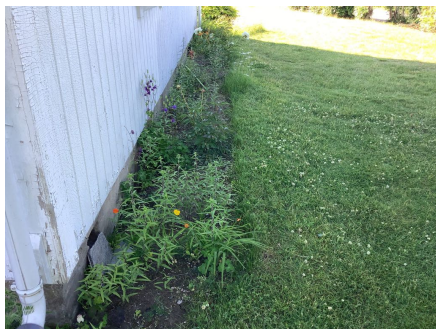
Bildet viser at det ikke er tilfredsstillende fall fra bolig.

Terrengjustering bør utføres for å etablere tilfredsstillende fall fra boligen. Tilfredsstillende fall vil være minimum 1:50 i en avstand på minimum 3 meter fra boligen.
