Gamle kongeveg 131, 2260 KIRKENÆR

**KIRKENÆR**

| <b>Salgsobjekt:</b> | Småbruk |

# Tilstandsrapport

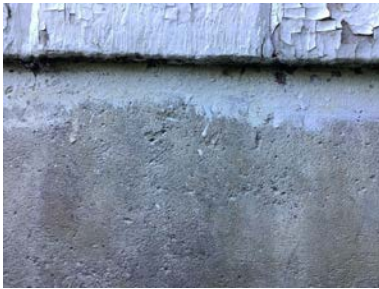
Bildet viser at det ikke er lufting bak bordkledningen.

Bordkledningen må enten gjennomgå krevende vedlikehold, eller skiftes ut. Hvis bordkledning skal skiftes ut bør boligen samtidig etterisoleres. Det bør etableres spalte mellom omramming og vannbrett slik at fukt ikke kan trekkes opp fra vannbrett.

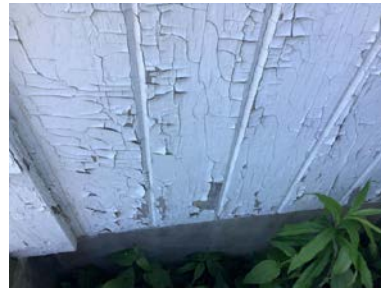
Bordkledning er værslitt, og maling sprekker opp og løsner.

Bildet viser at maling sprekker opp og løsner.

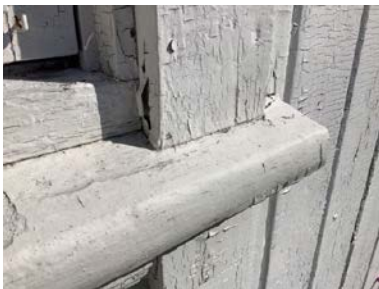
Omramming rundt vinduer er ført helt ned til vannbrett, og dette medfører økt risiko for råteskader da omramming kan trekke opp fukt fra vannbrett.

Bildet viser at omramming rundt vindu er ført helt ned til vannbrett.

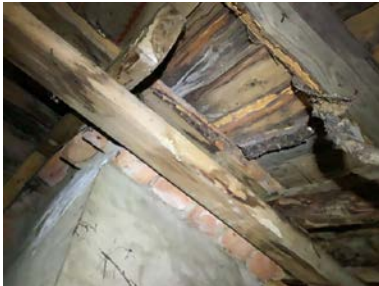
Det er påvist fuktskjolder rundt piper, og det er ukjent om dette har oppstått før taktekking og pipebeslag ble skiftet, eller om det er en pågående lekkasje ved spesielle værforhold.

Bildet viser eksempel på fuktskjolder rundt pipe.

Loftet må undersøkes ved forskjellige klimatiske forhold for å oppdage eventuelle lekkasjer.

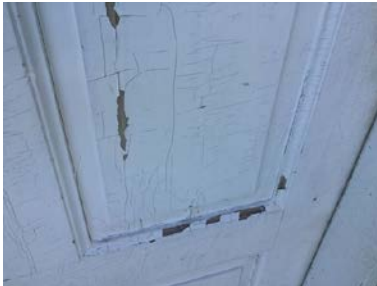
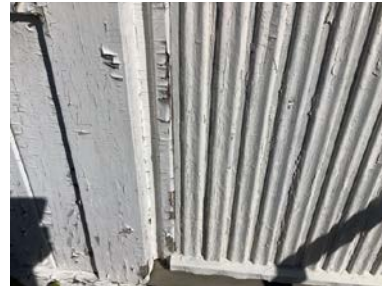
Dører er værslitte, og maling sprekker opp og løsner.

Bildene viser eksempler på værslitte dører og maling som sprekker opp.

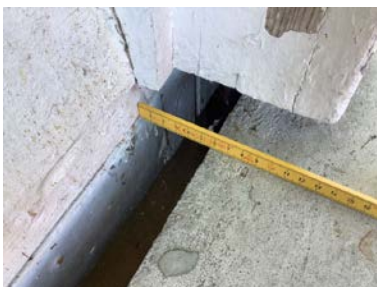
Det er glippe mellom støpt dekke og yttervegg.  
Det er påvis spredte råteskader i rekkverksbord.

Bildet viser glippe mellom støpt dekke og vegg.

Det kan med fordel senkes ned en metallrist i glippe mellom støpt dekke og yttervegg.  
Råteskadede rekkverksbord må skiftes ut.

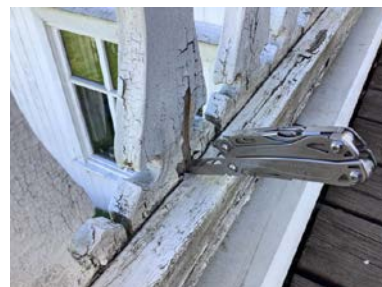
Bildet viser eksempel på råteskadet rekkverksbord.

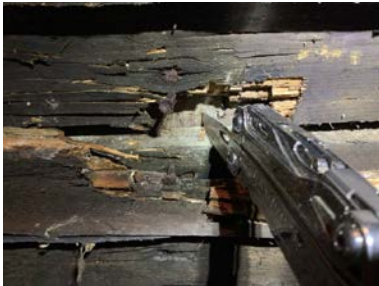
- Det er påvist fuktskader i etasjeskiller
- Målt høydeforskjell på over 20 mm innenfor en lengde på 2 meter. Tilstandsgrad 3 gis med bakgrunn i standardens krav til godkjente måleavvik.

Det er påvist råteskader i kjellerhimling, og da kan det ikke utelukkes skader i bjelkelaget. Deler av to gulvbjelker ble observert mellom råteskadet himling på befaringsdagen, og det ble ikke påvist råteskader i bjelker i disse områdene.

Bildet viser råteskadet kellerhimling, og stikktaking i frisk gulvbjelke.

Et eventuelt skadeomfang må undersøkes i bjelkelaget, og kostnadsestimatet gjelder dette.

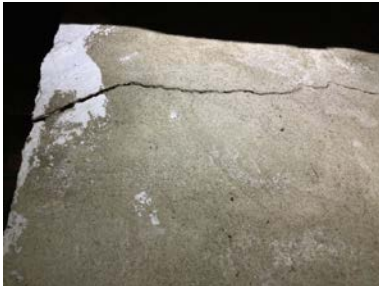
Bildet viser eksempel på sprekk i pipe.

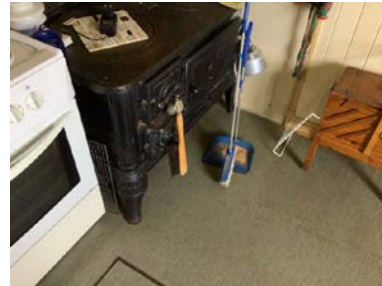
Bildet viser at det mangler ildfast plate på gulv foran ildsted.

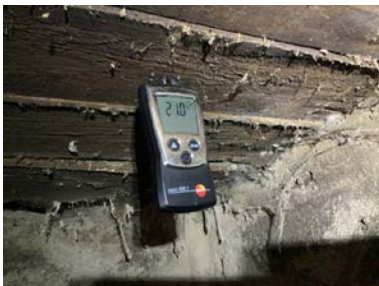
Bildet viser at det måles skadelig fuktinnhold i himling.

Luftfuktigheten må senkes, og dette kan enten gjøres ved å montere en avfukter eller ved å forbedre ventilasjonen. Råteskadet himling må rives for å undersøke et eventuelt skadeomfang i bjelkelaget, og ny himling må monteres.

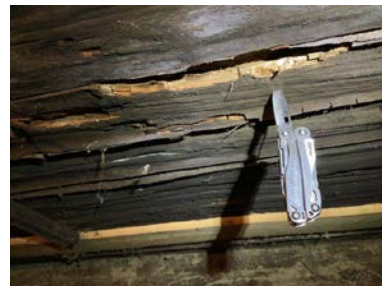
Bildet viser råteskadet himling.

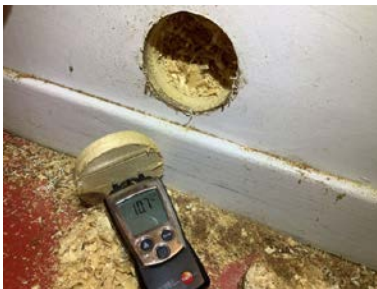
Hulltaking er foretatt uten å påvise unormale forhold. Fuktktivtemåling (vekt%) i konstruksjonen ble målt til 10. Hulltaking er foretatt i toalettrom. Vegg er isolert med flis, og fuktmåling ble derfor utført på baksiden av utboret panel.

Bildet viser fuktmåling på baksiden av panel, og at vegg er isolert med flis.

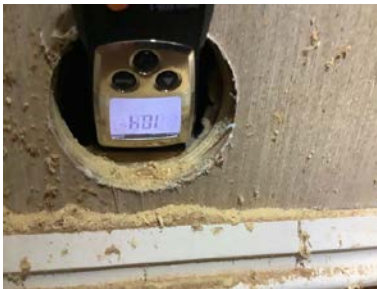
Hulltaking er foretatt uten å påvise unormale forhold. Fuktkvotemåling (vekt%) i konstruksjonen ble målt til 10. Hulltaking er foretatt i spisestue.

Bildet viser hulltaking og at det måles tørt.

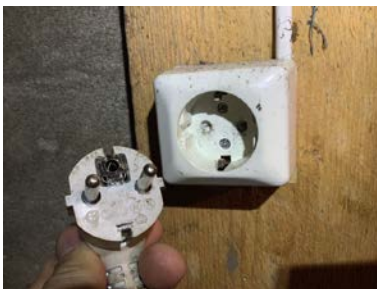
Bildet viser utilfredsstillende el-tilkobling iht. gjeldende forskrift.

- Det bør etableres tilfredsstillende el-tilkobling etter gjeldende forskrift.
- Det bør etableres tilfredsstillende avrenning eller lekkasjesikring ved varmtvannstank.

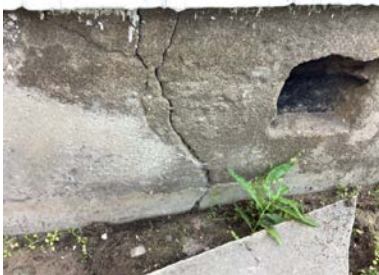
Bildene viser sprekkdannelser i ringmuren.

- Lokal utbedring må utføres.

Utvendig forsegling av riss og sprekker for å forhindre frostspreng, og følg med på eventuell utvikling.

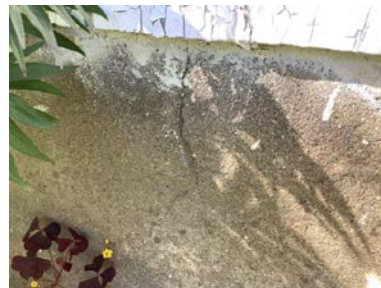
Bildet viser eksempel på utvendig skråriss.
