# Tilstandsrapport

Enebolig

Tyristubben 14, 2016 FROGNER

Befaringsdato: 16.10.2025

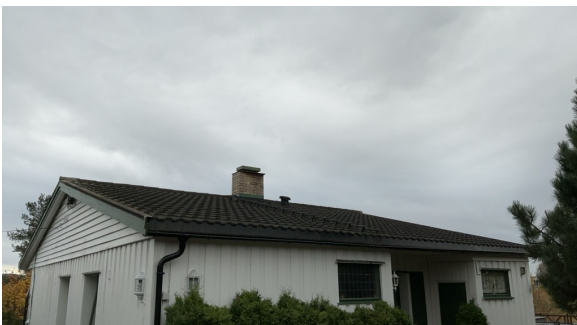
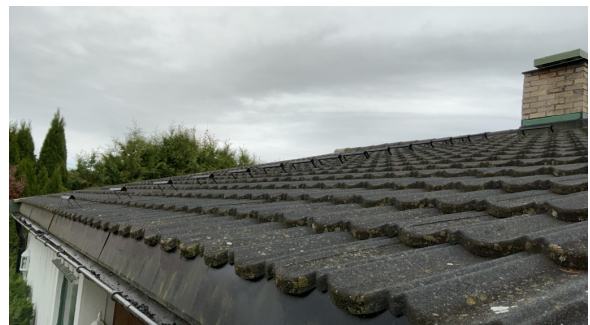
Taktekkingen er besiktiget fra bakkenivå og innvendig i bolig da det ikke var godkjent sikringsutstyr for arbeid på tak på befaringen. Undertak er ikke vurdert da dette ikke var tilgjengelig for inspeksjon på befaringsdagen. Pipebeslag og andre gjennomføringer i takteking er ikke kontrollert, dette anbefales på generell basis undersøkt. Gjennomføringer i takteking er svake punkt og risikoen for skader er høy.

Overvåk tilstanden jevnlig. For å få tilstandsgrad 0 eller 1 må tekkingen skiftes ut, men tidspunktet for når dette er nødvendig er vanskelig å si noe om

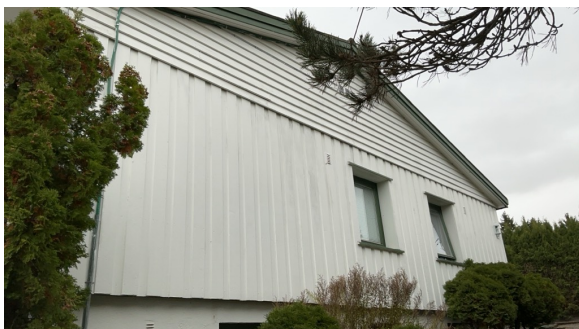
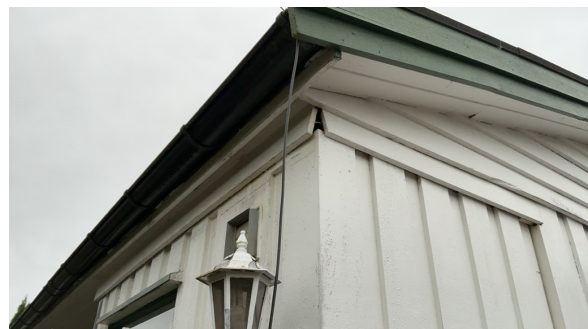
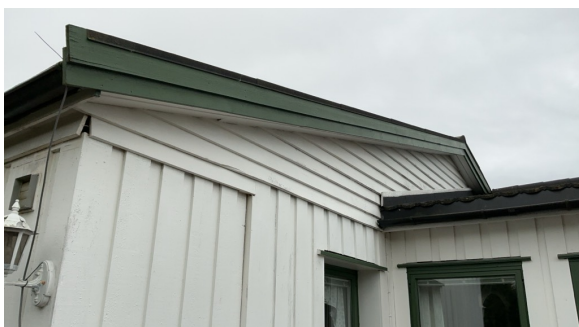
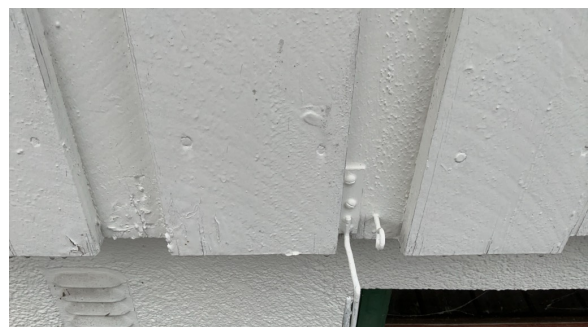
## TG 2 Veggkonstruksjon

Yttervegg i isolert bindingsverk som var normal byggeskikk på oppføringstidspunktet. Betong i kjellervegger. Stående og liggende utvendig trekledning.

Eldre trevegger kan erfaringsmessig ha skjulte skader, spesielt over grunnmuren og rundt vinduer/dører/gjennomføringer. Lufting av kledningen er ikke iht. dagens anbefalte løsning, men heller ikke dårligere enn normal løsning ved husets byggeår. Småsprekker nederst på kledning er registrert. Eksakt tilstand kan ikke kontrolleres uten bygningsmessige inngrep

Ingen umiddelbare tiltak ansees som nødvendig, men det anbefales å følge med bygningsdelen. Ved evt. utskifting av panel og etterisolering anbefales det at det etableres luftespalte iht. dagens anbefalinger og at bygningsdelen utføres skadedyrsikker.

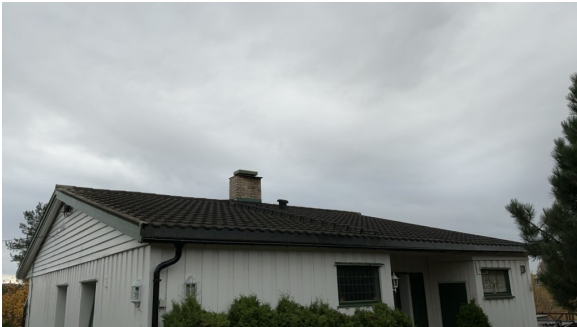
## TG 2 Takkonstruksjon/Loft

Ved enkle fuktmålinger registrerte jeg ikke verdier for skadelig fukt. Konstruksjonene er 60 år gamle og over halvparten av forventet brukstid er oppnådd. Skjulte skader må kunne påregnes. Det anbefales å overvåke bygningsdelen jevnlig. TG2 pga alder.

Det er ikke nødvendig med umiddelbare tiltak, men det anbefales å følge med konstruksjonene.

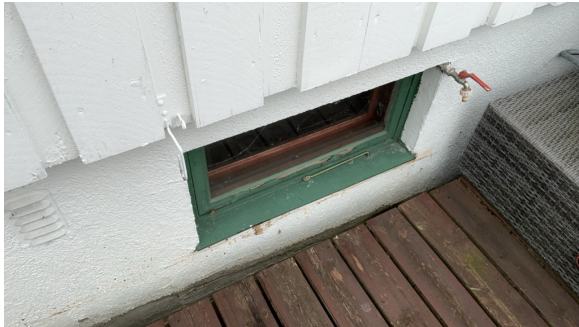
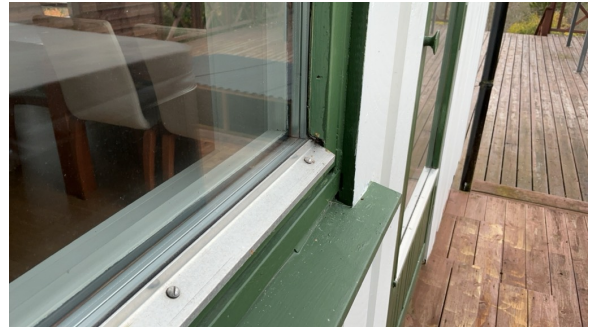
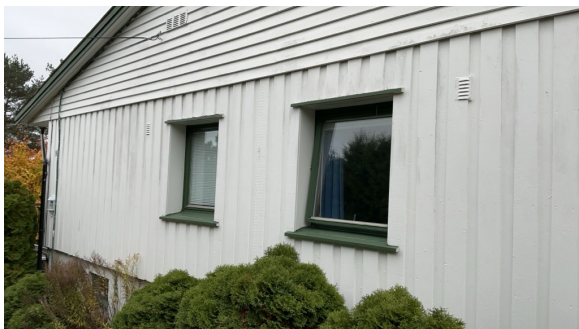
## TG 2 Vinduer

Trevinduer med 2-lags energiglass. Besiktiget fra bakkenivå og innvendige rom. Det ble ikke observert eller opplyst om punkterte isolerglass. Pga. temperatur og lysforhold kan dette være vanskelig å oppdage. Alder på vinduer tilsier at punktering kan forekomme selv om det ikke ble avdekket ved befaringen. Vinduer har høyt varmetap i forhold til dagens krav.

Utskiftning/fornyning av eldre vinduer bør etter hvert påregnes som følge av alder/slitasje.

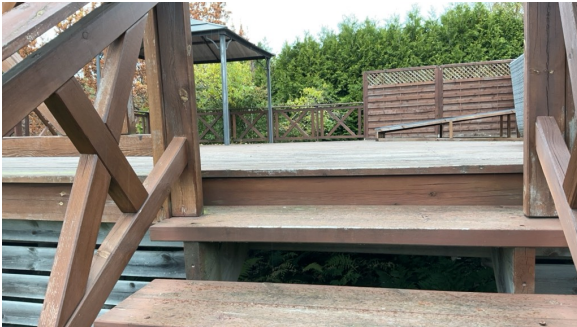
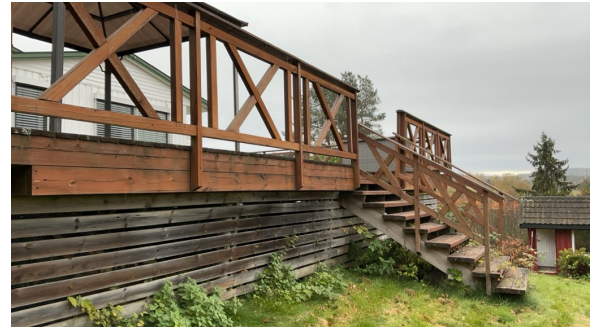
- Åpninger i rekkverk er ikke i henhold til krav i dagens forskrifter.
- Rekkverket er for lavt i forhold til dagens krav til rekkverkshøyder.
- Det er avvik:

Lokale utbedringer må påregnes. Verandaer som står under åpen himmel og utsatt vær vind/være vil alltid ha vedlikeholdsbehov, dette må påregnes.

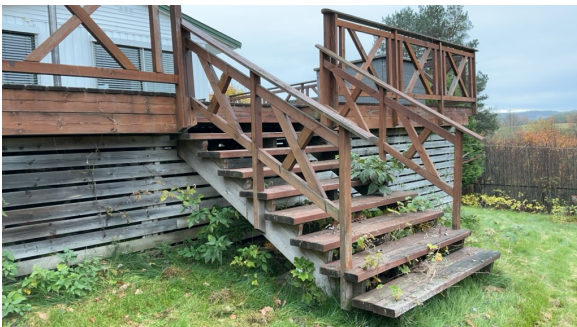
## TG 2 Utvendige trapper

Utvendige trapper i treverk.

- Åpninger i rekkverk er ikke i henhold til krav i dagens forskrifter.
- Det er avvik:

Det er påregnelig med lokale utbedringer/reparasjoner.

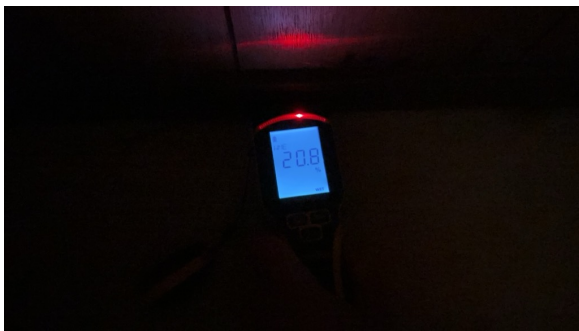
## TG 2 Rom Under Terreng

Innvendig utforede vegger under terreng er å betrakte som en risikokonstruksjon, det vil si en konstruksjon som erfaring viser at har høy skadefrekvens. Det anbefales å følge med på utviklingen.

- Det er gjennom målinger påvist høyt fuktnivå i trevegger i underetg./kjeller, det er derfor ikke foretatt hulltaking
- Det er påvist indikasjoner på noe fuktgjennomtrenging i kjellergulv.
- Det er påvist indikasjoner på noe fuktgjennomtrenging inn i kjellermur.
- Det er avvik:

Det er gjort visuelle observasjoner av fuktmerker på overflater. Ved enkle fuktsøk med fuktindikator registrerte jeg verdier utover hva som forventes som normal. Fuktindikasjoner er registrert i vegg mot grunnen, dette øker risikoen for skjulte skader.

Da drenering ikke er oppgradert siden byggeåret er det viktig å følge med på konstruksjonene. Det kan være påregnelig med tiltak utvendig i form av drenering/isolering av grunnmur.

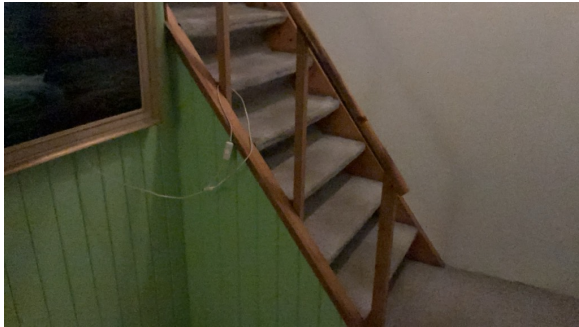
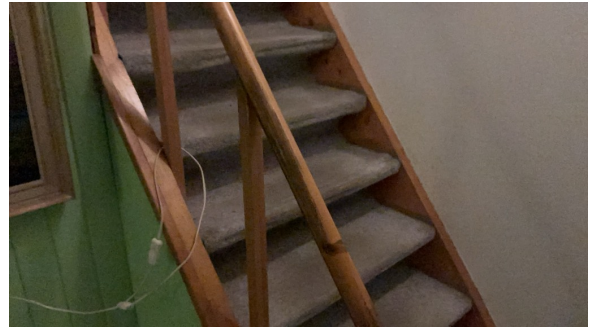
## TG 2 Innvendige trapper

Plassbygget trapp i treverk til kjeller.

- Åpninger i rekkverk er større enn dagens forskriftskrav til rekkverk i trapper.
- Det mangler håndløper på vegg i trappeløpet.
- Rekkverkshøyder er under dagens forskriftskrav til rekkverk i trapper.
- Det er avvik:

Det må utføres tiltak for å lukke avviket.

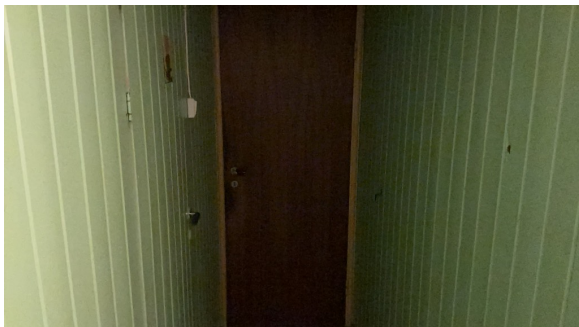
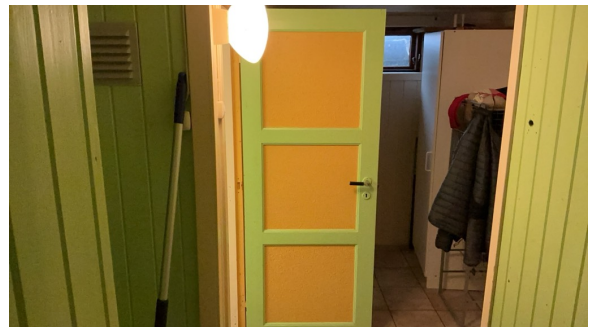
## ! TG 2 Innvendige dører

Innvendige dører: Malte profilerte. Glatt finer.

- Det er påvist avvik som tilsier at det bør foretas tiltak på enkelte dører.
- Det er avvik:

Justeringer og enkelte lokale utbedringer må påregnes.

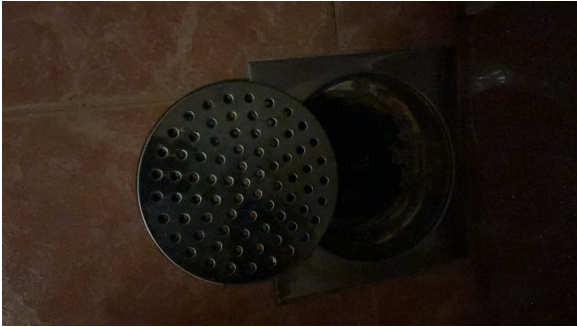
Himling: Trepanel, med spottere. Det dusjes direkte på gulv/vegg, noe som gir økt belastning på konstruksjonene. Ved enkle fuktsøk registrerte jeg ingen unormale verdier.

Dusjing direkte på vegg/gulv gir økt belastning på konstruksjon og kan redusere levetiden på våtrommet. Slitte/misfargede fuger er registrert. Rommet har forventet levetid nært forestående. Rommet må brukes med forsiktighet og det må følges med på konstruksjonene da risikoen for skader er stor.

Det er ikke behov for utbedringstiltak siden våtrommet fungerer i dag, men ut ifra alder kan skader plutselig oppstå på eldre våtrom. Fornying/oppgradering av rommet bør etterhvert påregnes selv om rommet kan ha mange bruksår igjen. Dette er avhengig av bruk.

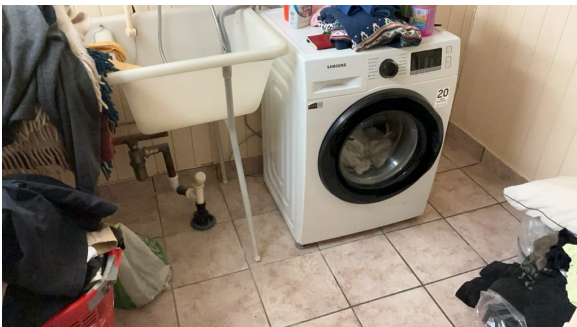
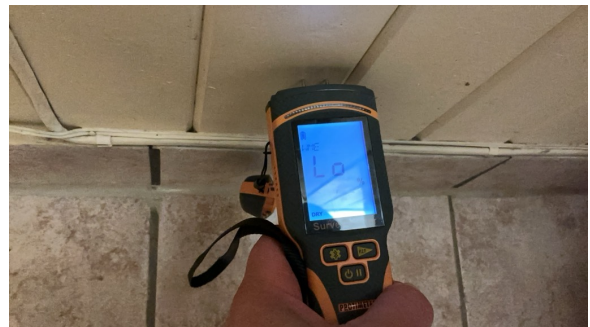
Vurdering er basert på anbefalt brukstid/levetid og at våtrom av eldre årganger normalt ikke er bygget for dagens bruk. Tilstandsgrad 3 gis med bakgrunn i at mer enn halvparten av forventet brukstid for våtrommet er oppnådd. Det er nå ingen symptomer på funksjonssvekkelse, men dette må påregnes ut fra alder, påkjenning og bruk. Ved fortsatt bruk anbefales tett kabinett for å hindre påkjenninger i form av vann/fukt direkte på konstruksjonene. Vær oppmerksom på at dette er en risikokonstruksjon med høy skadefrekvens og store konsekvenser.

Det er ikke behov for utbedringstiltak siden våtrommet fungerer i dag, men ut ifra alder kan skader oppstå på eldre våtrom.

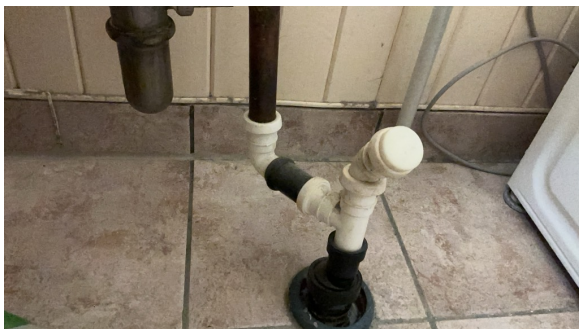
## **TG 2** Avløpsrør

Synlige avløpsrør i: Soil/støpejern. Plast.

- Overvåk tilstanden jevnlig. For å få tilstandsgrad 0 eller 1 må røranlegget skiftes ut, men tidspunktet for når dette er nødvendig er vanskelig å si noe om. Ved renovering, påse at røranlegget dokumenteres av fagperson.

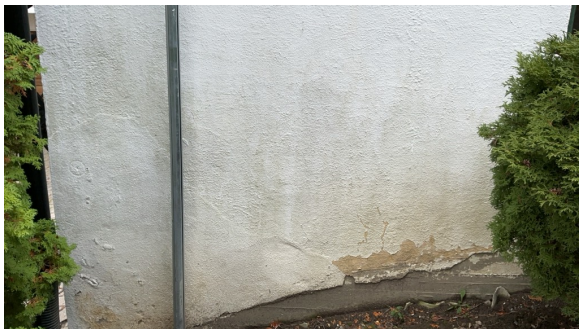
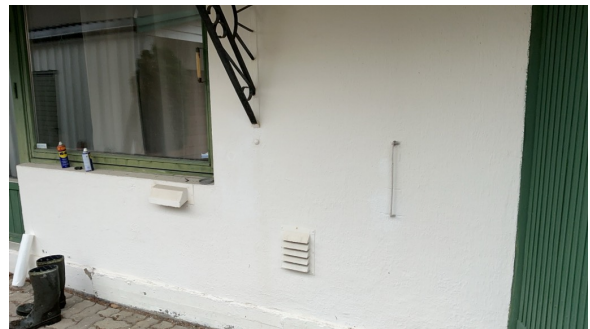
## TG 2 Grunnmur og fundamenter

Grunnmur er utført i støpt betong.

Overvåk tilstanden jevnlig. Tidspunktet for reparasjon og eventuelt når dette er nødvendig er vanskelig å si noe om. Bruken av underetg/kjeller vil også være avgjørende.

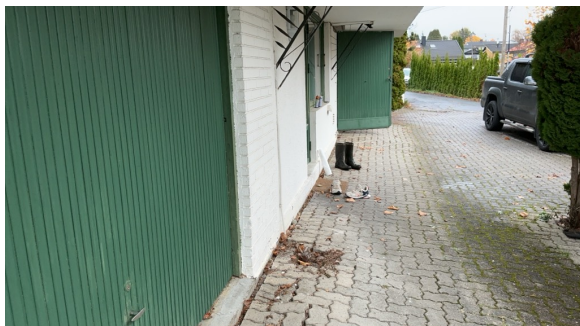
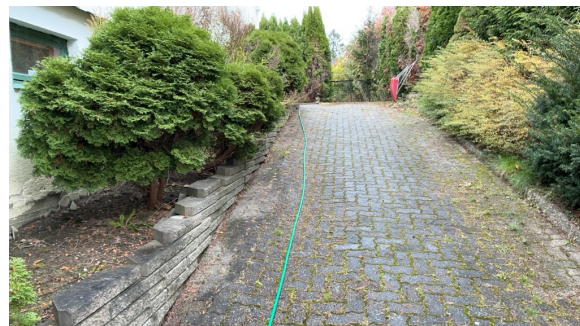
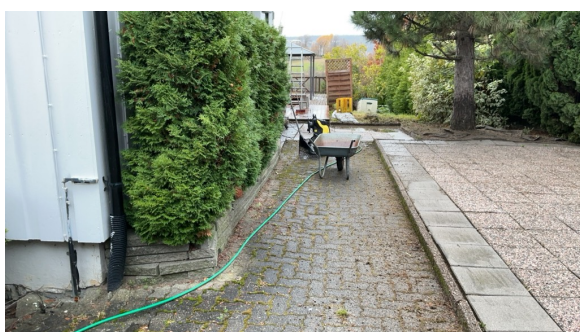
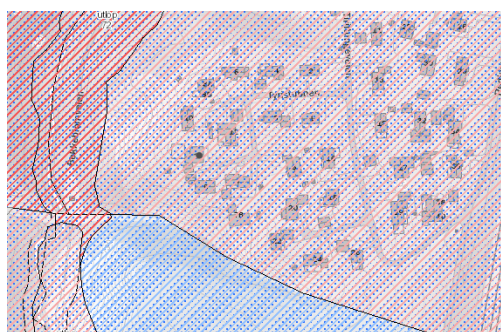
## TG 3 Forstøtningsmurer

Halvparten av forventet brukstid for støttemuren er oppnådd, sprekker og større skjevheter har oppstått. Muren er en ikke frostsikker konstruksjon.

Støttemur utført med støpt betong.
