Tyristubben 14, 2016 FROGNER

**Familievennlig enebolig over to etasjer i etablert boligområde m/ garasje. Romslig terrasse med flott utsikt og solrikt.**

# Tilstandsrapport

Befaringsdato: 16.10.2025

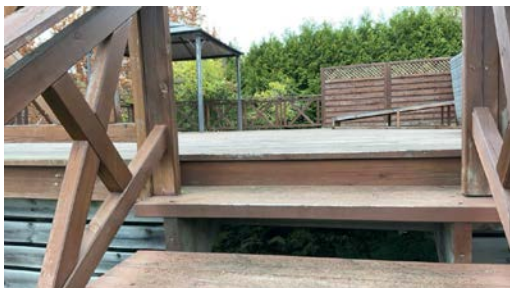
## TG 2 Utvendige trapper

Utvendige trapper i treverk.

Det er påregnelig med lokale utbedringer/reparasjoner.

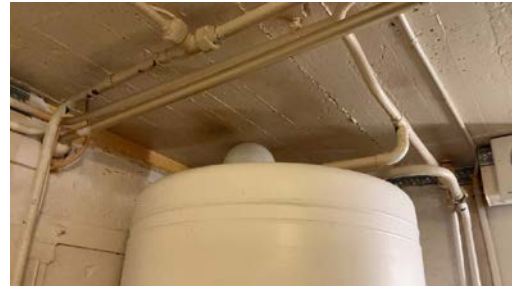
## TG 2 Avløpsrør

Synlige avløpsrør i: Soil/støpejern. Plast.

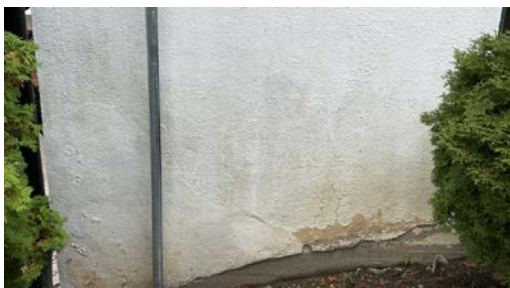
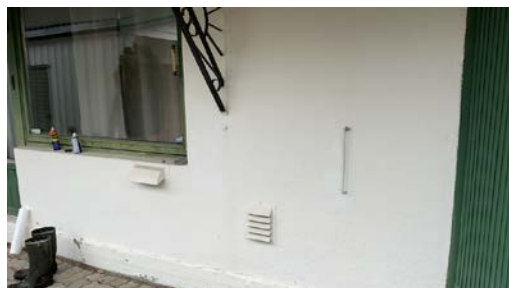
## TG 3 Forstøtningsmur

Det er påvist større sprekker og/eller skjevheter i muren.

Halvparten av forventet brukstid for støttemuren er oppnådd, sprekker og større skjevheter har oppstått. Muren er en ikke frostsikker konstruksjon.

Støttemur utført med støpt betong.
