Tyristubben 14, 2016 FROGNER

# Tilstandsrapport

Befaringsdato: 16.10.2025

Rapportdato: 27.10.2025

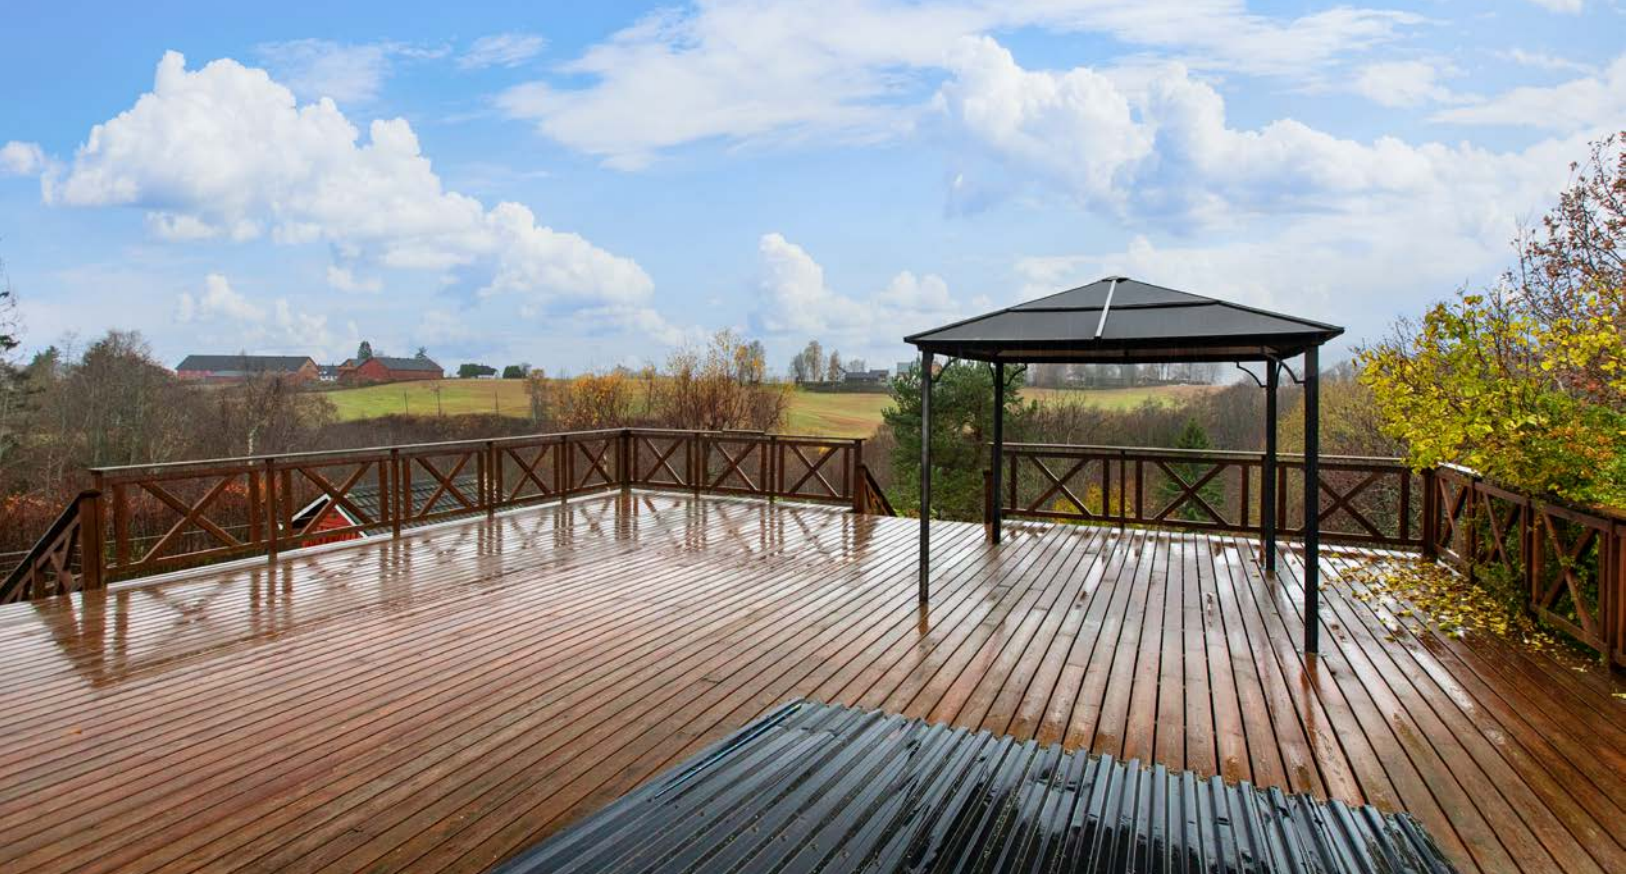
Stor og solrik terrasse. Terrassen er ikke byggemeldt.

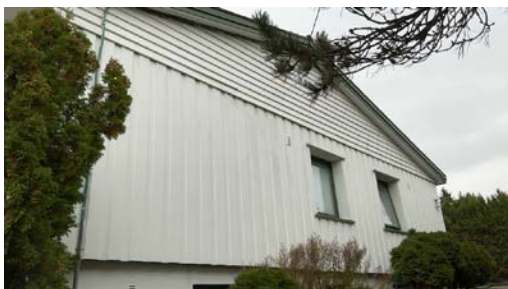
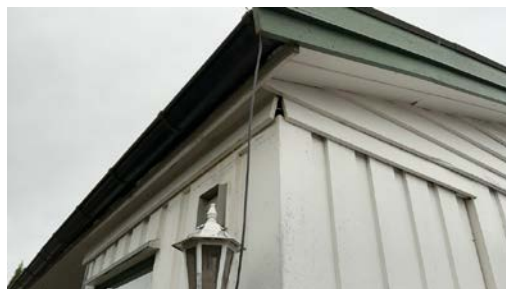
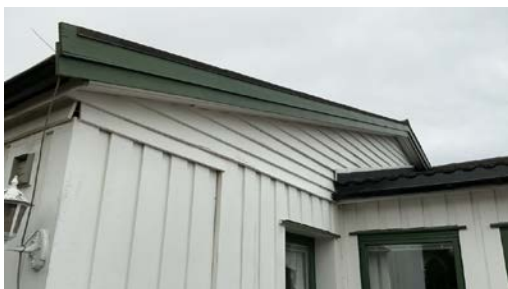
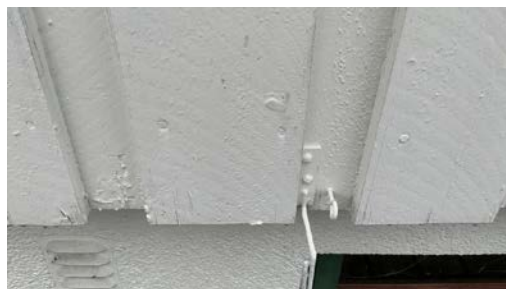
## TG 2 Veggkonstruksjon

Yttervegg i isolert bindingsverk som var normal byggeskikk på oppføringstidspunktet. Betong i kjellervegger. Stående og liggende utvendig trekledning.

- Tiltak:

Ingen umiddelbare tiltak ansees som nødvendig, men det anbefales å følge med bygningsdelen. Ved evt. utskifting av panel og etterisolering anbefales det at det etableres luftespalte iht. dagens anbefalinger og at bygningsdelen utføres skadedyrsikker.
