Tilstandsrapport

📍 Taubanegata 24 A, 4735 EVJE

gnr. 50, bnr. 92, snr. 1

Befaringsdato: 11.10.2024

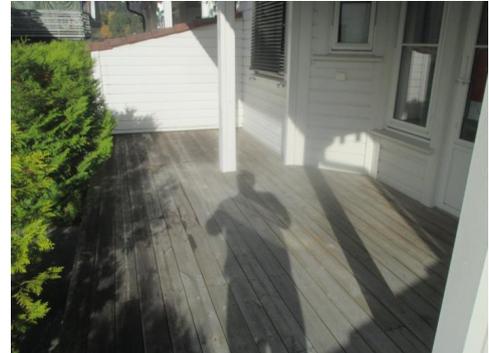
Større terrasse nær bakkenivå med skillevegg ut i fra stue. Normalt vedlikehold må beregnes på terrasse med tilhørende deler.

Deler av terrassen.

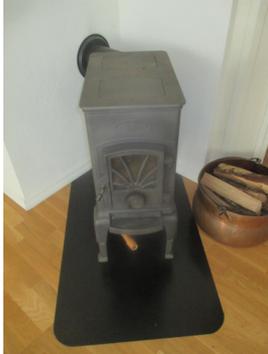
Vedovn i stue.

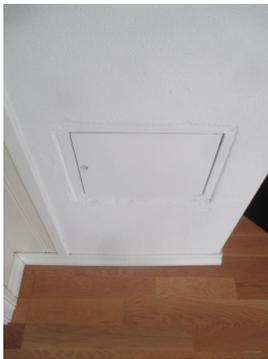
- Ildfast plate mangler på gulvet under sotluke/feieluke på pipe.

Sotluke.

- Det anbefales å montere ildfast plate under luker på pipe.

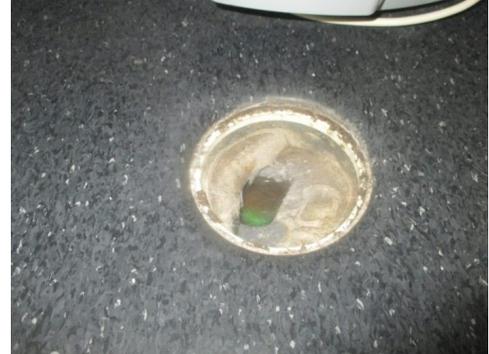
Sluk ved bereder.

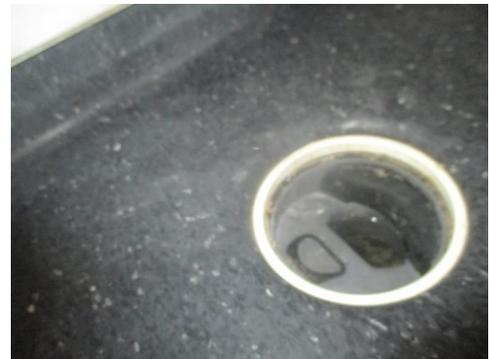
Sluk i dusjhjørne.

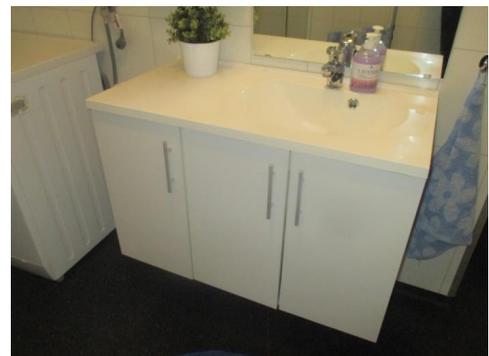
Innredning.

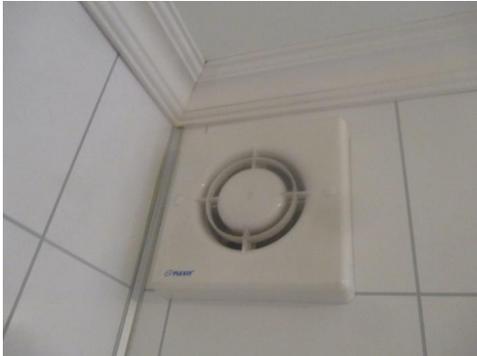
Vifte i vegg.

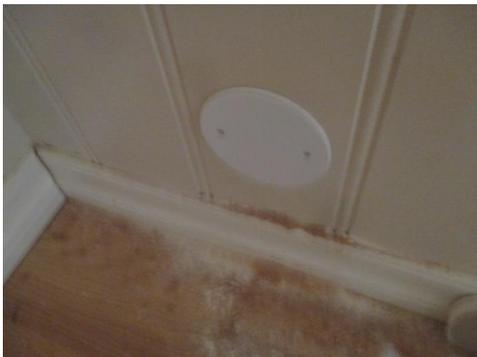
Hulltaking er foretatt fra soverommet i mot dusjhjørne, uten å påvise unormale forhold. Måleresultat: Under 8 vektprosent.

Hulltaking i fra soverom i mot dusjhjørne.

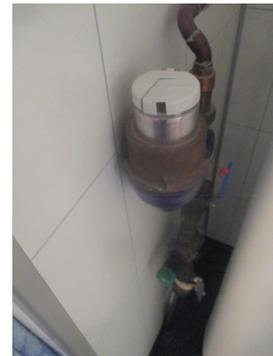
Innvendig stoppekran med vannmåler.

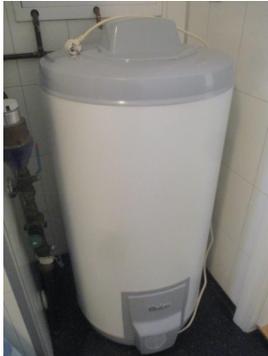
- Det er ikke påvist tilfredsstillende el-tilkobling av varmtvannstank iht. gjeldende forskrift.

Bereder er plassert på bad/vaskerom.

- Det bør etableres tilfredsstillende el-tilkobling etter gjeldende forskrift.

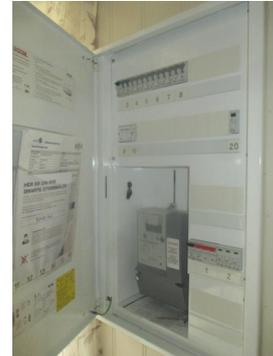
Sikringsskapet er plassert på ene soverommet og har merkede kurser. Det meste av anlegget er i fra byggeåret og har ingen åpenbare synlige skader/feil. Spørsmål til eier er ikke besvart, da dette er et dødsbo.

Sikringsskapet er plassert på ene soverommet.

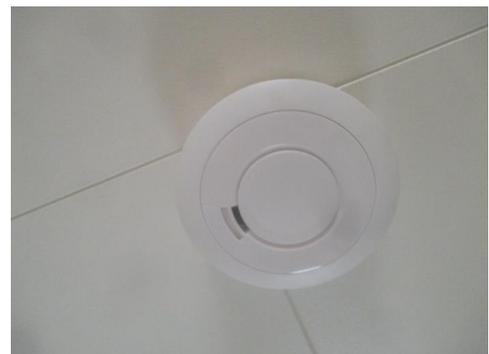
Leiligheten har røykvarsler og brannslukningsapparat.
