# Tilstandsrapport

Enebolig

Dannevikveien 34, 4405 FLEKKEFJORD

Befaringsdato: 08.04.2025

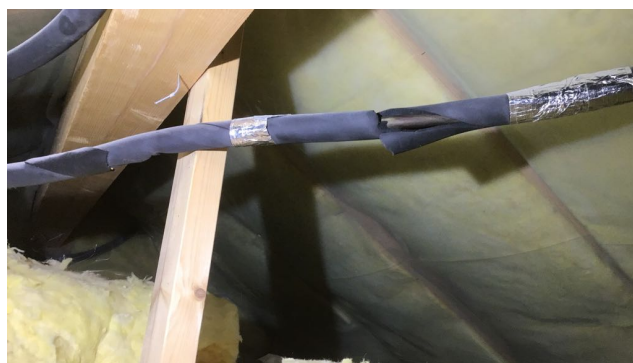
Øverste loft

Sperrekonstruksjon av tre.  
Takkonstruksjonen er en lukket konstruksjon med isolert øverste loft med luftespalte i gesims.  
Kontrollen begrenser seg til en visuell besiktigelse av innvendige overflater og på øverste isolert loft.  
Det er foretatt en visuell inspeksjon av innvendige himlinger og ingen tegn til aktiv lekkasje eller kondensproblemer registrert.  
Hold takoverflater under jevnlig tilsyn.

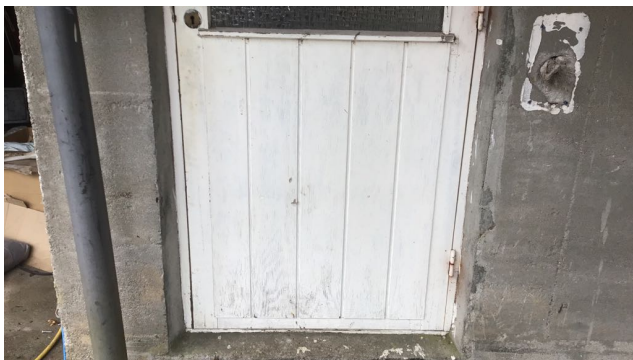
Kjellerdør

- Det er avvik:

Lokal tiltak bør gjøres

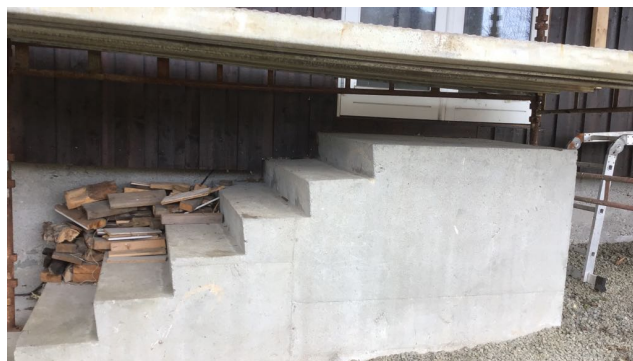
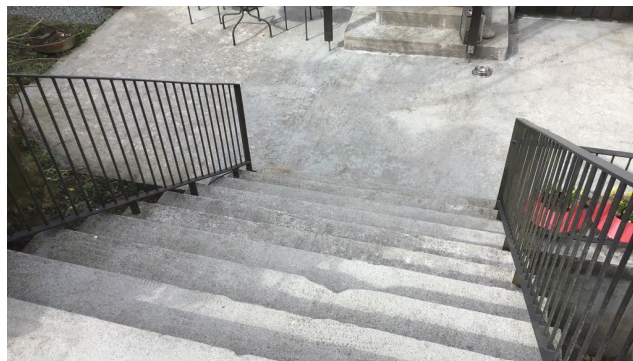
Trapp ved inngang

- Det er avvik:

Rekkverk må monteres for å lukke avviket.

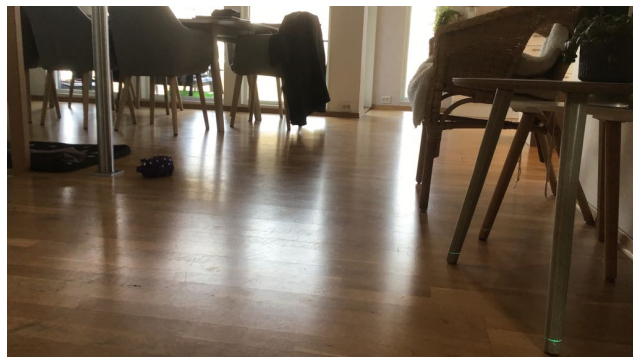
Det er foretatt målinger i to rom i hver etasje med avvik registrert i kjøkken

- Det er målt høydeforskjell på mellom 15-30 mm gjennom hele rommet. Tilstandsgrad 2 gis med bakgrunn i standardens krav til godkjente måleavvik.

- For å få tilstandsgrad 0 eller 1 må høydeforskjeller rettes opp. Det vil imidlertid sjelden være økonomisk rasjonelt som et enkeltstående tiltak i en bolig som dette. Dersom boligen en gang skal renoveres, kan man vurdere slike tiltak.

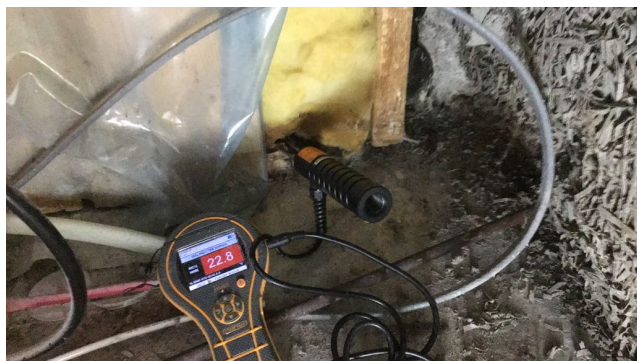
Boligen har rom under terreng og kjelleren er innredet. Det er utforende vegger av tre med plater og panel. Utvendig er murene pusset. Målinger er foretatt i utforet vegg i bod. På generelt grunnlag nevnes det at vegger med på forede konstruksjoner ansees som risikokonstruksjon da det kan være skjult fukt og råte i bakenforliggende konstruksjoner. Dette fordi det kan være en fuktig murvegg/yttervegg og når man påfører innvendig så vil man ha redusert kontrollmulighet på det reisverk/treverk som er bak veggoverflater som er synlig. Man vil med andre ord ikke alltid kunne avdekke avvik uten videre kontroll bak overflater.

- Det er avvik:
- Kjeller har begrenset ventilering/luftgjennomstrømning.
- Det er gjennom målinger påvist høyt fuktnivå i trevegger i under etg./kjeller i påforet vegg i bod 22,8 vektprosent

- Tiltak:
- Ytterligere undersøkelser må foretas for å få kartlagt tilstanden og omfanget på eventuelle skader
- Tiltak for å bedre ventileringen og utluftingen av kjelleren anbefales utført.
- Dette kan normalt gjøres ved å montere mekanisk ventilasjon i murveggene.

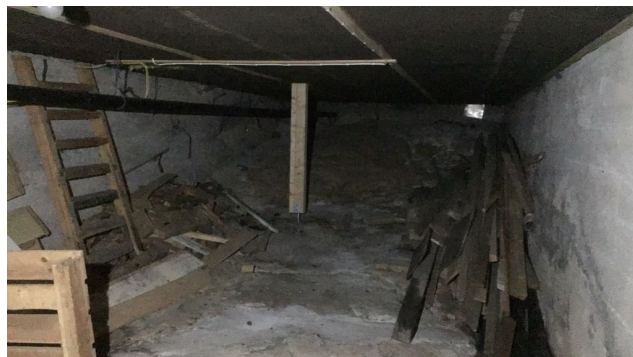
Kryp Kjeller under boligen med delvis planert, u planert kjeller/naturkjeller.

- Det er avvik:
- Det er registrert fukt inntrenging i betonggulv og grunnmur.
- Det er manglende fuktsperre på bakken for å stoppe jordfuktigheten å kunne trekke opp i konstruksjonen.
- Det er begrenset ventilering/luftgjennomstrømning i krypkjeller.

- Tiltak:
- Fuktsperre på bakken bør etableres.
- Tiltak for re-drenering av boligen kan ikke utelukkes for å begrense fuktgjennomgang gjennom grunnmur og betonggulv.
- Bedre ventilering bør etableres med ventiler i grunnmur

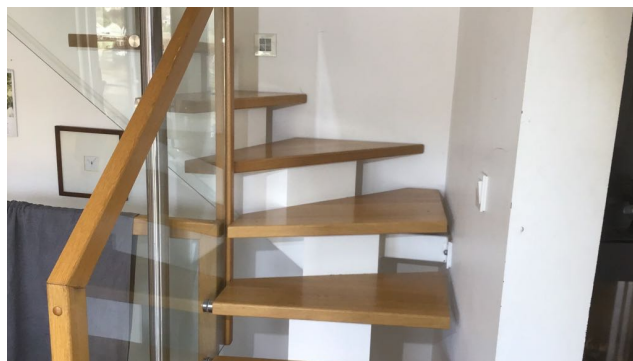
Til loft

- Det er avvik:
- Det mangler håndløper på vegg i trappeløpet på begge trappene.

- Tiltak:
- Håndløper må monteres på vegg for å tilfredsstille krav på byggetidspunktet.

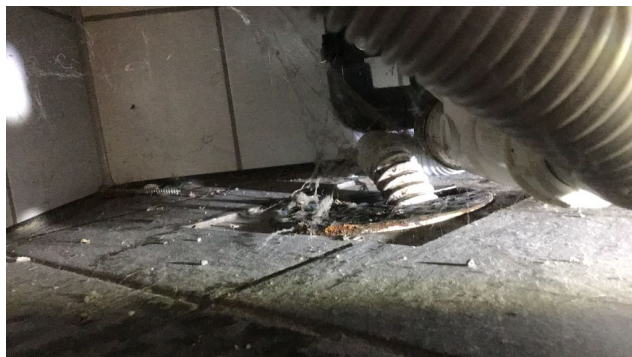
-Det er liten/mangelfull oppkant med membran under dør i henhold til tekniske forskrifter

- Tilgang til sluk må bedres både for inspeksjon og rengjøring.

-Videre undersøkelse av sluk/membran anbefales, innhente dokumentasjon om mulig

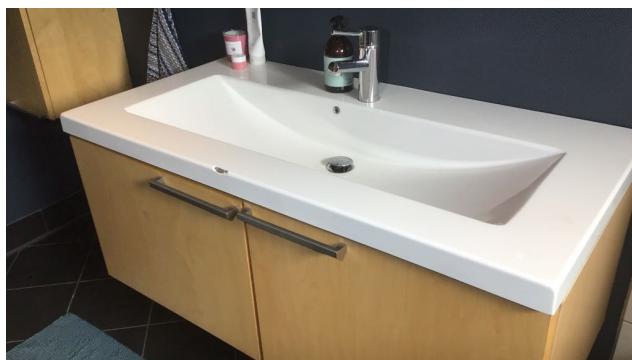
Det er påvist skader/knast i servant.

Skadede deler av innredning/utstyr bør skiftes ut/utbedres.

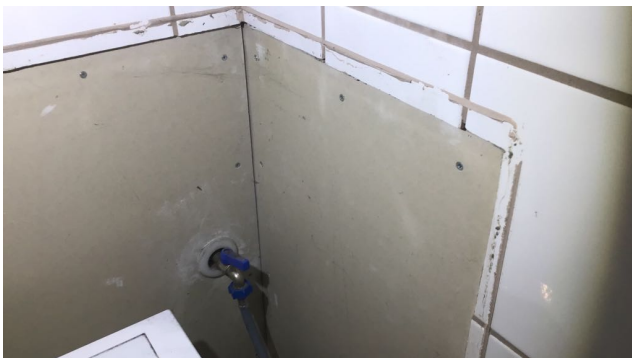
- Overflaten har omfattende skader

Badet/våtsonen står foran en full oppgradering

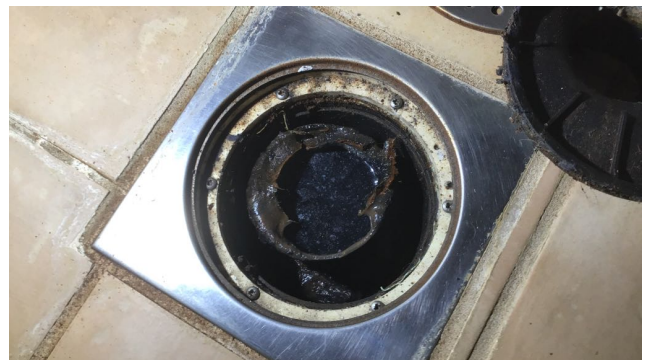
- Det er påvist at gulvoverflaten har omfattende skader.

- Det må etableres tilfredsstillende membran/tettesjikt i våtrommets våtsone. Alle forhold med tettesjikt, våtsone, sluk m.m. må dokumenteres. Manglende membran/tettesjikt medfører risiko for lekkasjer og fukt i konstruksjonen.

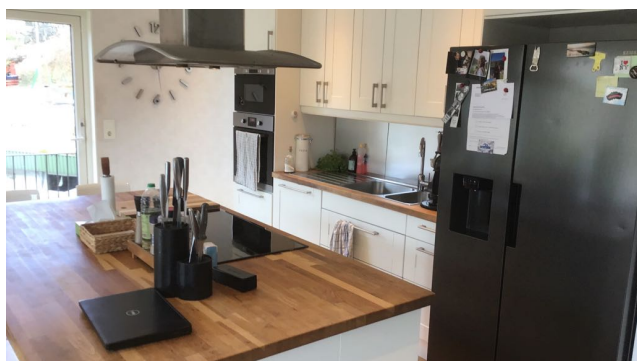
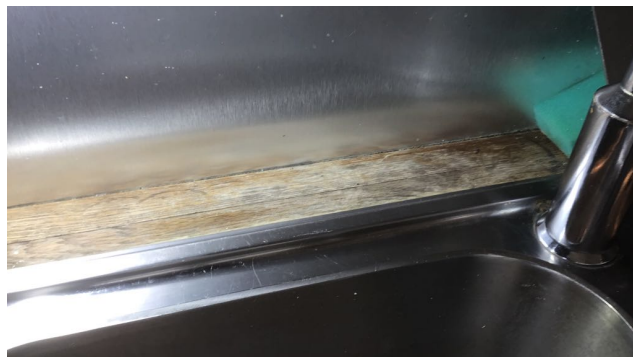
Fukt merker i benkeplate ved vask

Det er påvist fuktskjolder i overflater på benkeplate ved vask

Gjennomføre ytterligere undersøkelser og foreta utbedring av skade.

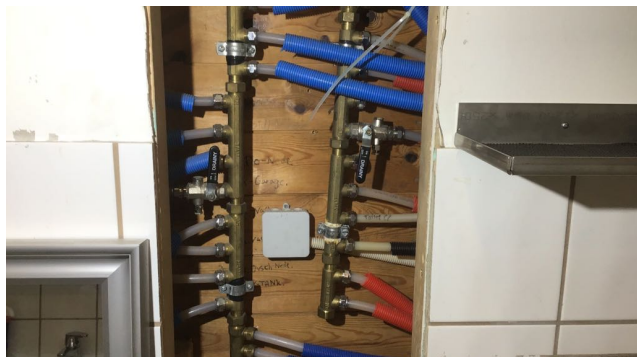
- Det er påvist at eventuelt lekkasjevann fra rør i rør system ikke ledes til sluk eller annen kompenserende løsning.

- Det bør foretas tiltak på anlegget som sikrer bedre løsning på eventuelt lekkasjevann fra rør i rør system.

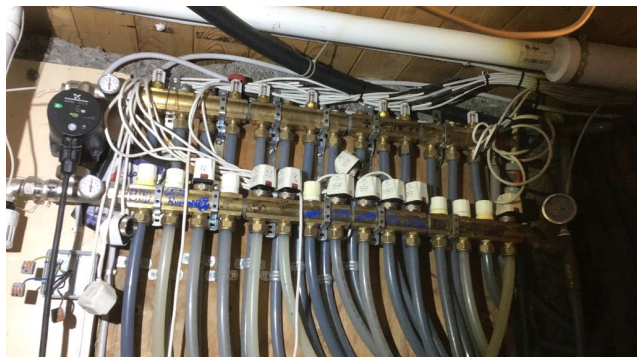
Vannbåren varmtvannstank montert i bod i kjeller med sluk i gulv.  
Anlegget er ikke kontrollert av undertegnede, det anbefales videre  
kontroll av anlegget  
Normalt service og vedlikehold etter produsentens anbefalinger må  
påregnes.

Anlegget er ikke montert i fordelerskap med drenering som vil øke faren  
for lekkasje inn i konstruksjonen

Det bør være en gjennomgang av anlegget, tiltak kan ikke utelukkes

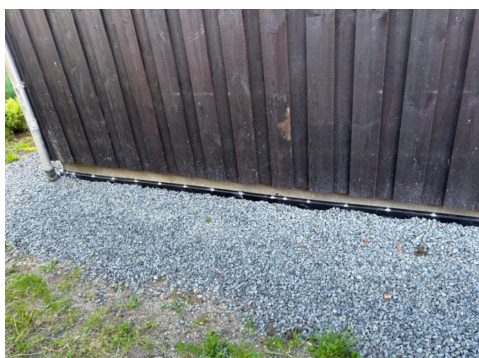
- Det er avvik:
- Det er ut ifra observasjoner påvist indikasjoner på at drenering/tettesjikt har begrenset effekt, fukt registrert i kjelleren

- Tiltak:
- Det må foretas nærmere undersøkelser, det kan ikke utelukkes behov for tiltak
