Dannevikveien 34, 4405 FLEKKEFJORD

**Dannevika - Påkostet enebolig  
over tre plan med fantastisk  
utsikt! Påbygd og renoverert i 2012!**

Enebolig  
Dannevikveien 34, 4405 FLEKKEFJORD  
FLEKKEFJORD kommune  
gnr. 203, bnr. 1044

Befaringsdato: 08.04.2025    Rapportdato: 21.05.2025    Oppdragsnr.: 20755-1251    Referansenummer: GQ2276  
Autorisert foretak: KE Takst AS    Sertifisert Takstingeniør: Karl Henry Englund    Vår ref:

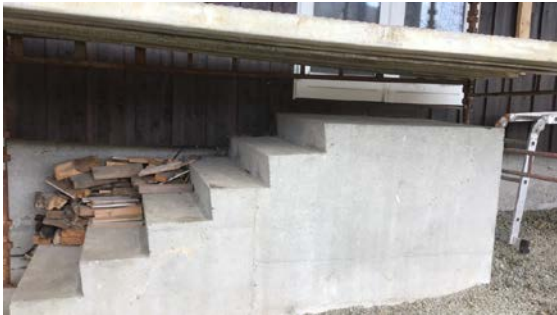
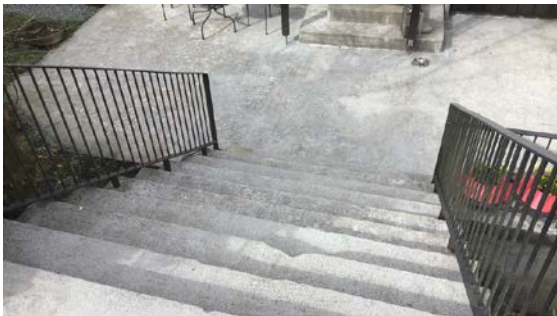
Trapp ved inngang

Forhold som har fått TG3 STORE ELLER ALVORLIGE AVVIK:  
Utvendige trapper:  
Vurdering av avvik:  
• Det er avvik:  
Det er ikke montert rekkverk på trapp ut i fra kjeller  
Konsekvens/tiltak  
• Tiltak:  
Rekkverk må monteres for å lukke avviket.  
Kostnadsestimat: Under 10 000

Rekkverk må monteres for å lukke avviket.

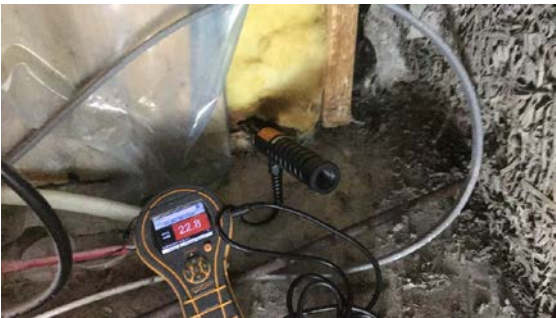
Krypkjeller:  
Vurdering av avvik:  
• Det er avvik:  
-Det er registrert fukt inntrenging i betonggulv og grunnmur.  
-Det er manglende fuktsperre på bakken for å stoppe jordfuktigheten å kunne trekke opp i konstruksjonen.  
-Det er begrenset ventilering/luftgjennomstrømning i krypkjeller.  
Konsekvens/tiltak  
• Tiltak:  
-Fuktsperre på bakken bør etableres.  
-Tiltak for re-drenering av boligen kan ikke utelukkes for å begrense fuktgjennomgang gjennom grunnmur og betonggulv.  
-Bedre ventilering bør etableres med ventiler i grunnmur

- Tiltak:
- Fuktsperre på bakken bør etableres.
- Tiltak for re-drenering av boligen kan ikke utelukkes for å begrense fuktgjennomgang gjennom grunnmur og betonggulv.
- Bedre ventilering bør etableres med ventiler i grunnmur

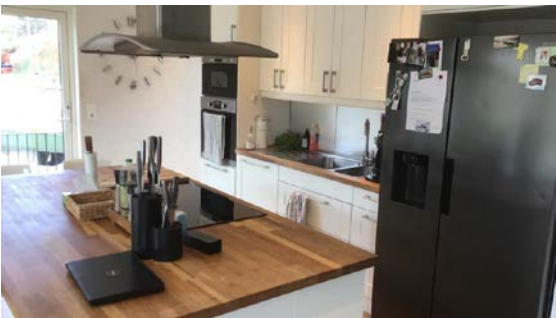
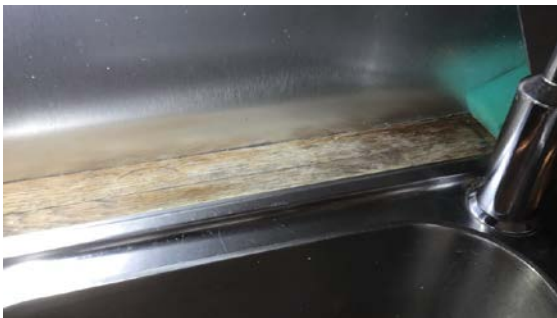
Fukt merker i benkeplate ved vask

Kjøkken > 1 Etasje > Stue/kjøkken > Overflater og innredning:  
Vurdering av avvik:  
• Det er avvik:  
Det er påvist fuktskjolder i overflater på benkeplate ved vask  
Konsekvens/tiltak  
• Tiltak:  
Gjennomføre ytterligere undersøkelser og foreta utbedring av skade.

Gjennomføre ytterligere undersøkelser og foreta utbedring av skade.
