# Tilstandsrapport

Fritidsbolig

Gautefallveien 1122, 3750 DRANGEDAL

gnr. 44, bnr. 135, snr. 16

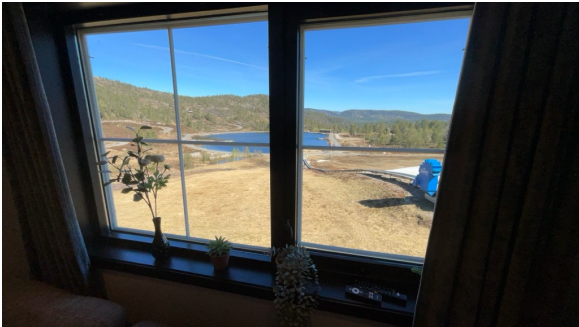
Vindu med alders og bruksslitasje.

Eksempel på vindu i yttervegg.

Det bør påregnes vedlikehold og eventuelt utskifting av vinduene for å unngå redusert isolasjonsevne, trekk og økt risiko for fuktskader.

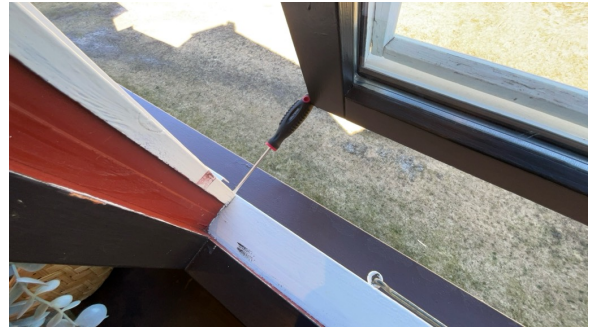
Stikkontroll på vinduer er utført.

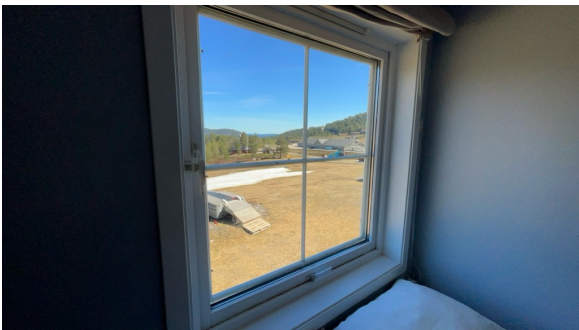
Eksempel på vindu i yttervegg.

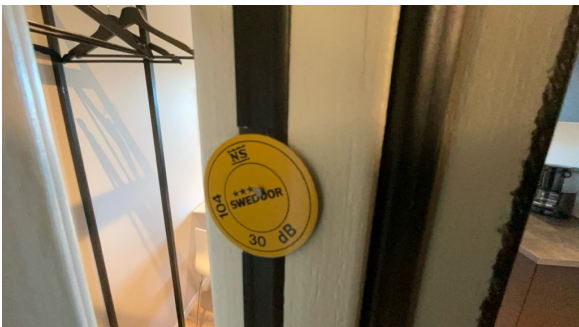
Spekk på dør.

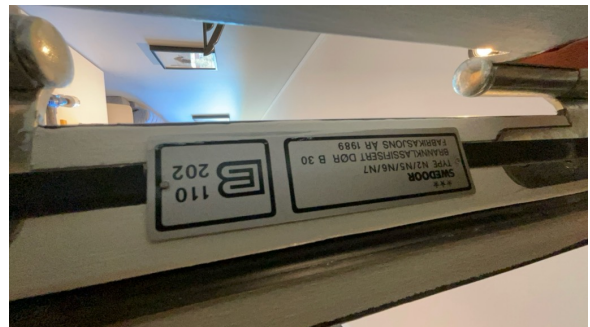
Spekk på dør.

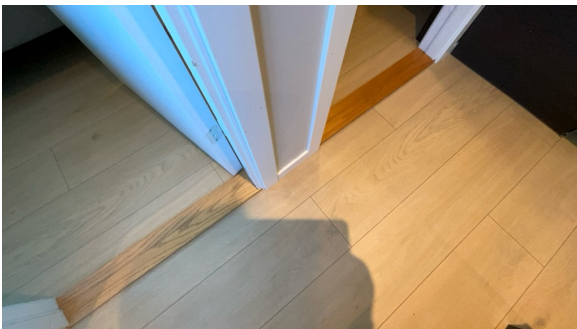
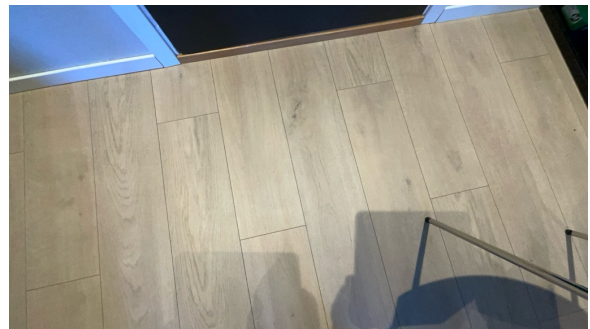
Det er registrert noe bruksslitasje og aldersslitasje.

Del av gulv.

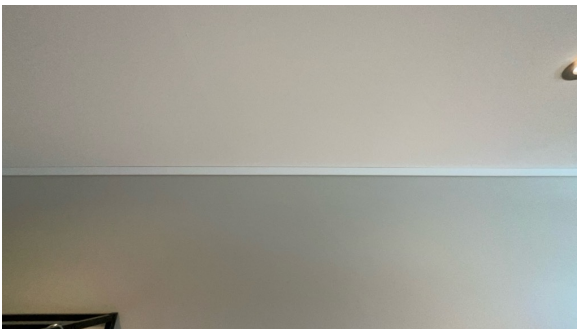
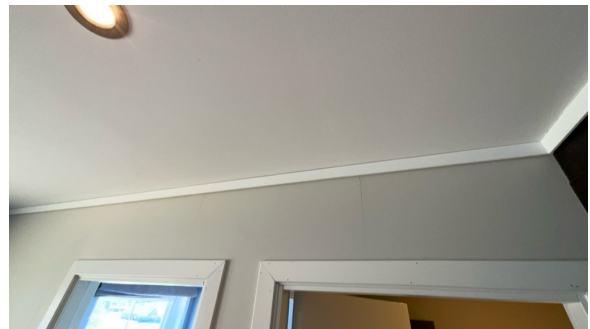
Del av vegg - tak.

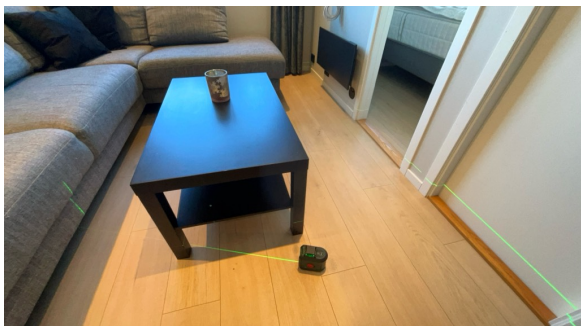
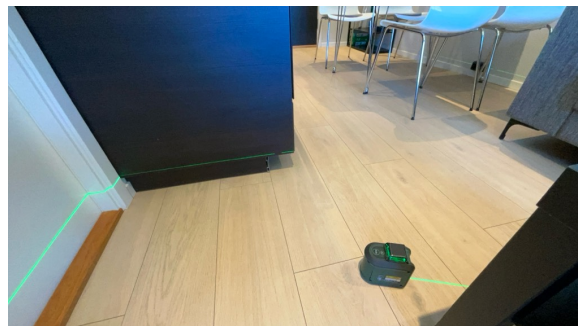
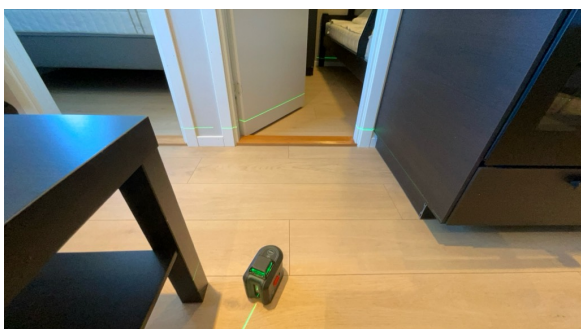
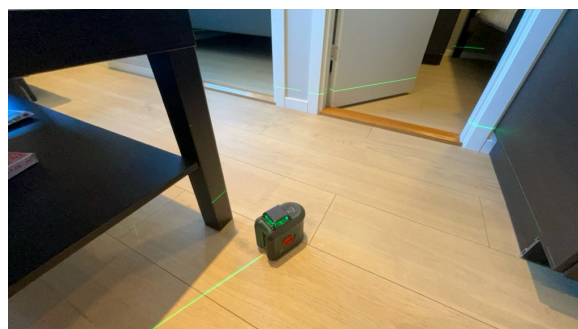
Målt etasjeskille.

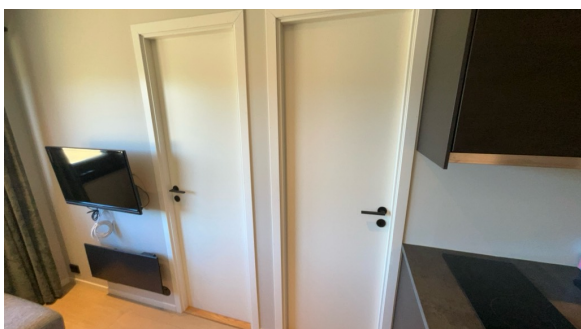
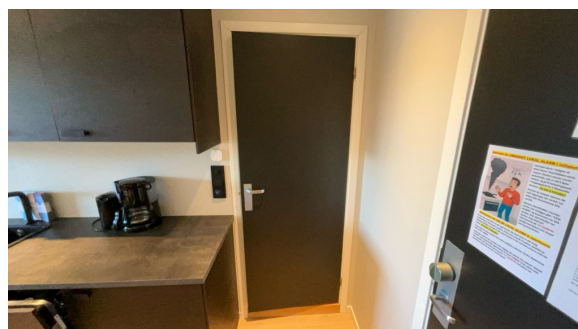
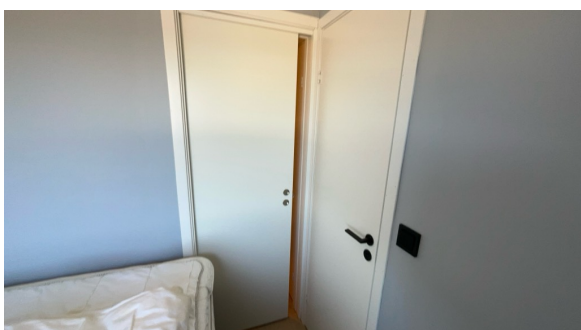
Noen av dørene supper noe og det er lett bruksslitasje.

Eksempel på innerdør.

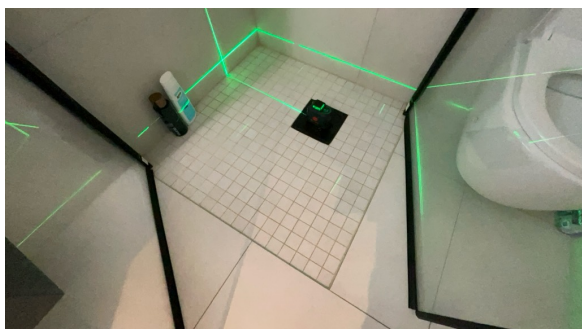
Målt fall på gulv.

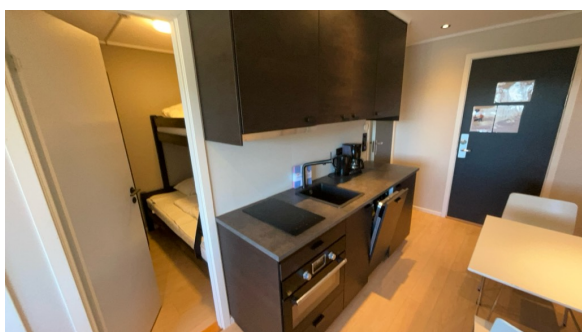
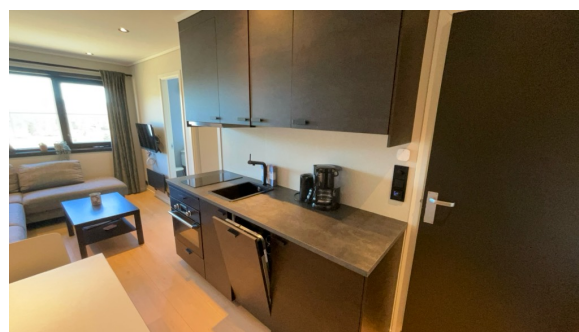
Kjøkken har lett alders og bruksslitasje.

Del av kjøkken.

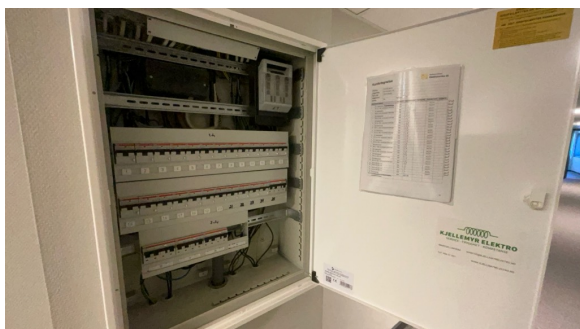
Sikringsskap.
