# Tilstandsrapport

📍 Myrabakken 6, 4208 SAUDASJØEN

# gnr. 20, bnr. 90

Befaringsdato: 30.05.2024

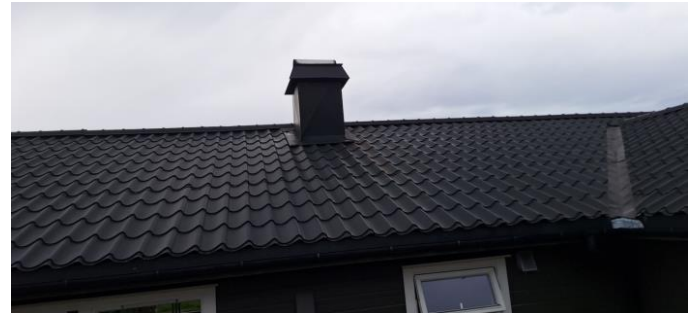
Takrenner og nedløp i plast.  
Stålbeslag på pipe over tak.

Det er 4 taknedløp. 3 stk går til nedgravd overvannsledning. 1 stk går til steinfylling ved husets front.

- Vurdering basert på alder. Tilstandsgrad 2 gis med bakgrunn i at mer enn halvparten av forventet brukstid på renner/nedløp/beslag er passert.

Det bør monteres snøfanger på hele taket.
