# Tilstandsrapport

📍 Bekkefare 11, 3259 LARVIK

# gnr. 3003, bnr. 4

Rapportdato: 12.03.2024

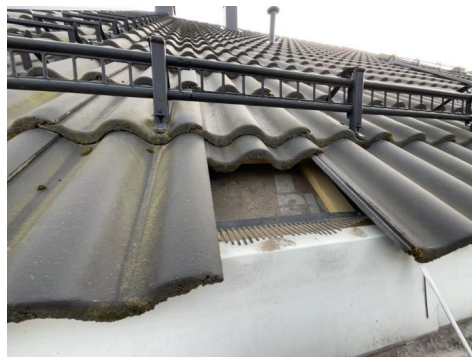
### ! TG 1 Nedløp og beslag

Eneboligen har takrenner og beslag i lakkert og belagt stål. Nedløp og beslag er rehabilitert i 2016 av borettslaget.

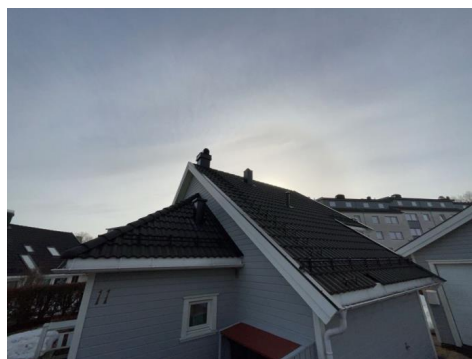
### ! TG 2 Veggkonstruksjon

Veggene har bindingsverkskonstruksjon fra byggeår. Fasade/kledning har liggende bordkledning som er skiftet i 2016.

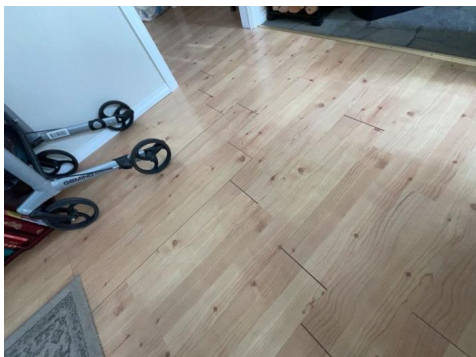
Stue

## ! TG 1 Etasjeskille/gulv mot grunn

- Målt høydeforskjell på over 15 mm gjennom hele rommet. Tilstandsgrad 2 gis med bakgrunn i standardens krav til godkjente måleavvik.

Eneboligen er velfungerende med dette avviket, ved en oppgradering av gulvoverflaten kan høydeforskjellen rettes opp.

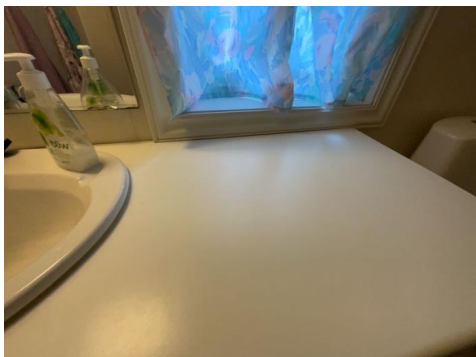
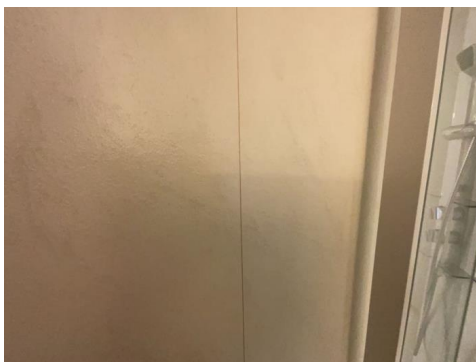
### ! TG 2 Overflater Gulv

Baderommet fungerer med dette avviket, men for å forbedre tilstandsgraden må gulvbelegget utbedres.

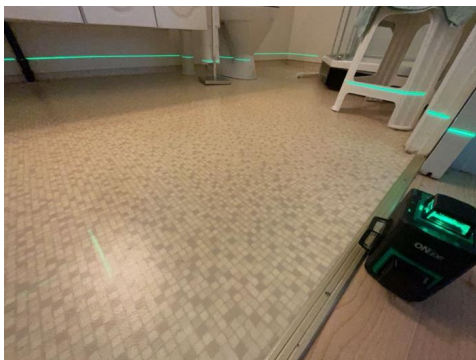
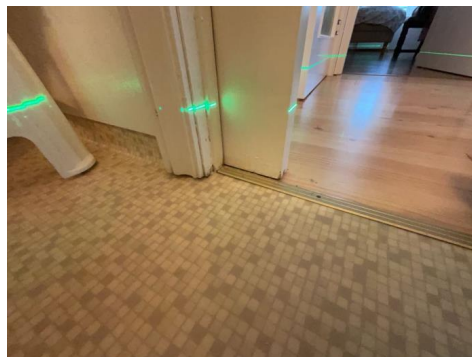
### ! TG 2 Sluk, membran og tettesjikt

- Det er påvist mangelfull/feil utførelse rundt rørgjennomføringer e.l. som gir fare for fukt i konstruksjonen i våtsone.
- Mer enn halvparten av forventet brukstid er passert på membranløsningen.
- Mer enn halvparten av forventet brukstid er passert på slukløsningen.

Baderommet fungerer til dagens bruk med tett dusjkabinett. Ny eier må forvente oppgraderinger og utskiftinger hvis bruken skal tilfredstille dagens krav.

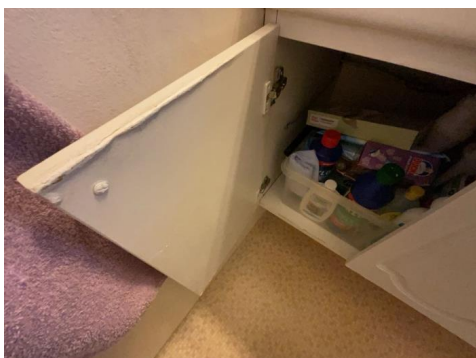
### ! TG 2 Ventilasjon

Ny eier kan skjære av skyvedøren for å etablere luftespalte, dette vil forbedre tilstandsgraden.

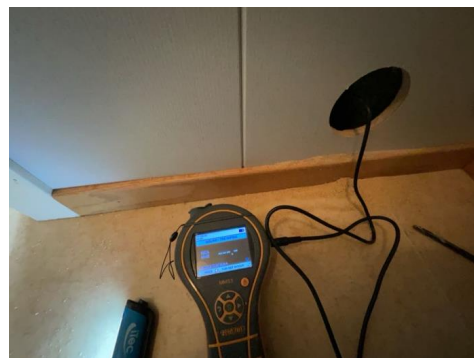
### 1. ETASJE > KJØKKEN

Kjøkkenet er velfungdgerende, men ny eier må forvente vedlikehold og oppgraderinger i tiden fremover.

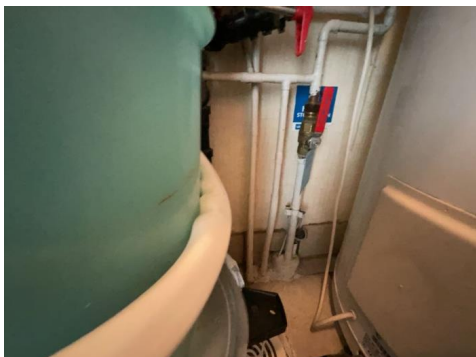
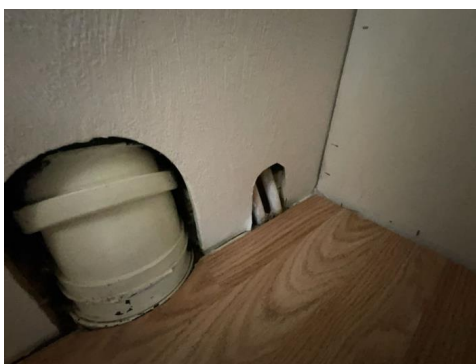
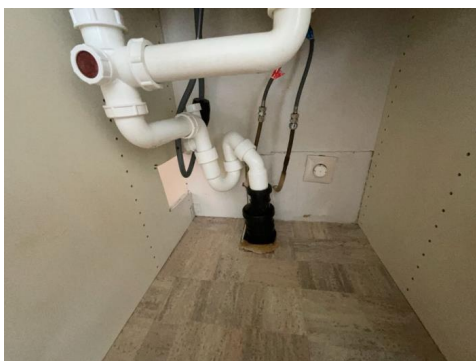
## TG 2 Avløpsrør

Det er avløpsrør av plast synlig i skillevegg mellom vaskerom og kjøkken, i benkeskap på kjøkken og i vaskerommet. luftingen er synlig i kottet/loftet i 2. etasje og går over tak.

- Det er ikke behov for utbedringstiltak siden anlegget fungerer i dag, men ut ifra alder kan skader plutselig oppstå på eldre anlegg.
- I forbindelse med oppgradering av våtrom vil det være naturlig med utskifting av rør.

Ved oppgraderinger vil det være naturlig å foreta utsiftninger.

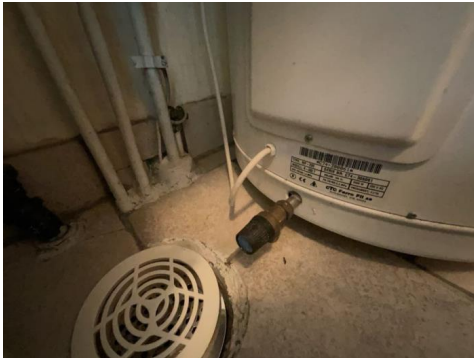
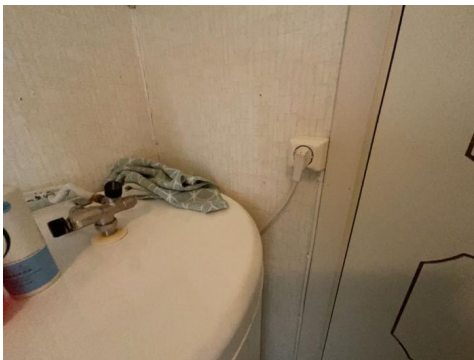
## ! TG 3 Elektrisk anlegg

8. Er det tegn til at det har vært termiske skader (tegn på varmgang) på kabler, brytere, downlights, stikkontakter og elektrisk utstyr? Sjekker samtidig tilstanden på elektrisk tilkobling av varmtvannsbereider, jamfør eget punkt under varmtvannstank  
**Nei**
9. Er der synlig defekter på kabler eller er disse ikke tilstrekkelig festet?  
**Ja**
