# Tilstandsrapport

Enebolig

Mellom Holt 11, 3158 ANDEBU

Befaringsdato: 13.03.2025

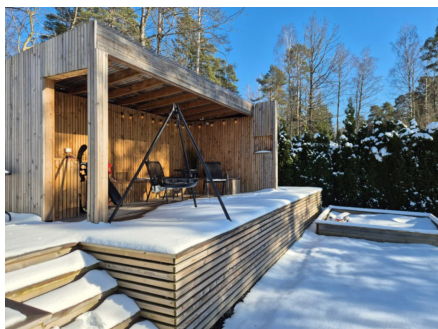
Mangler rekkverk.

- Rekkverk må monteres for å lukke avviket.

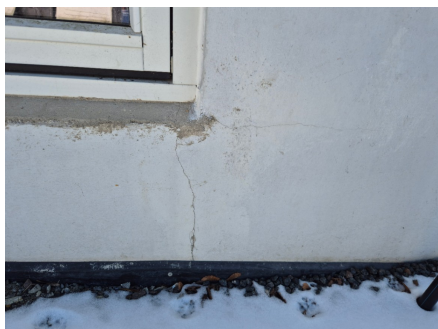
- Grunnmuren har sprekkdannelser.

Det er påvist stedvis sprekker og riss i grunnmur. Ifølge eier kommer dette av da fjell ble sprengt for å drenere tilstrekkelig rundt boligen.

Riss i grunnmur.

Sprekk i grunnmur.

- Lokal utbedring må utføres.

Sprekker er stedvis utbedret av eier. Synlige sprekker bør tettes, og tilstanden bør overvåkes over tid.

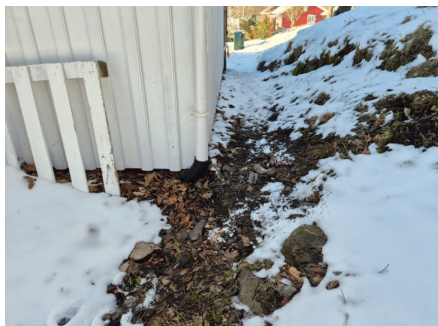
Det er viktig at terrenget heller riktig i områder ved grunnmuren, nemlig at det er tilfredsstillende hellningsgrad ut fra grunnmuren. Overflatevann skal hurtigst mulig vekk for å unngå unødvendige fuktbelastninger på utvendig fuktsikring og drenering.

Det anbefales terrengjustering for å få riktig fall langs grunnmuren. Ideelt bør det i en avstand på ca. 3 meter være god helning vekk fra husets grunnmur. For å utføre dette må fjell mot øst fjernes.
