Tilstandsrapport

Enebolig

Mellom Holt 11, 3158 ANDEBU

Rapportdato: 08.04.2025

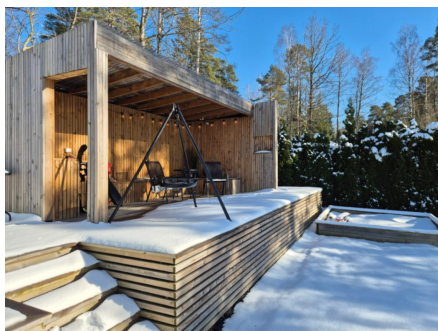
Mangler rekkverk.

- Rekkverk må monteres for å lukke avviket.

Kostnadsestimat: Under 10 000

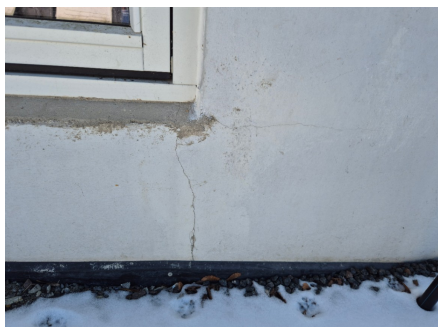
- Grunnmuren har sprekkdannelser.

Det er påvist stedvis sprekker og riss i grunnmur. Ifølge eier kommer dette av da fjell ble sprengt for å drenere tilstrekkelig rundt boligen.

Riss i grunnmur.

Sprekk i grunnmur.

- Lokal utbedring må utføres.

Sprekker er stedvis utbedret av eier. Synlige sprekker bør tettes, og tilstanden bør overvåkes over tid.

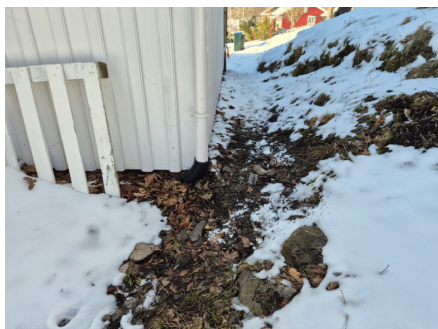
Det er viktig at terrenget heller riktig i områder ved grunnmuren, nemlig at det er tilfredsstillende hellningsgrad ut fra grunnmuren. Overflatevann skal hurtigst mulig vekk for å unngå unødvendige fuktbelastninger på utvendig fuktsikring og drenering.

Det anbefales terrengjustering for å få riktig fall langs grunnmuren. Ideelt bør det i en avstand på ca. 3 meter være god helning vekk fra husets grunnmur. For å utføre dette må fjell mot øst fjernes.

Kostnadsestimat: Ingen umiddelbar kostnad
