Tilstandsrapport

Tomannsbolig

Haukveien 25 B, 1850 MYSEN

Befaringsdato: 13.11.2024

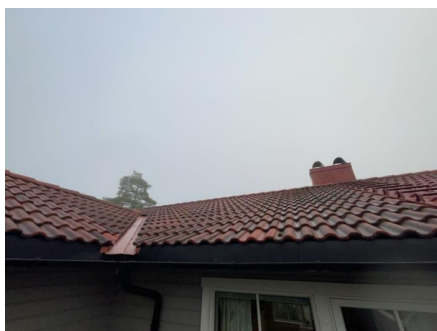
TG 2 Nedløp og beslag

Takrenner, nedløpsrør og beslag av plastbelagt stål.

Normalt faller dette inn under borettslagets sitt vedlikeholdsansvar.

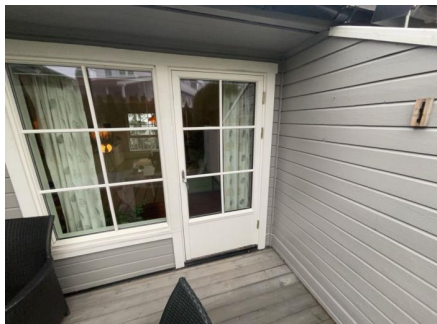
TG 2 Balkonger, terrasser og rom under balkonger

Fra stuen er det utgang til en terrasse i trekonstruksjoner på terrengnivå.

Bytte ut treverk som har råte.

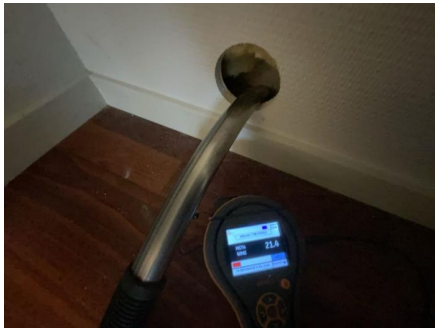
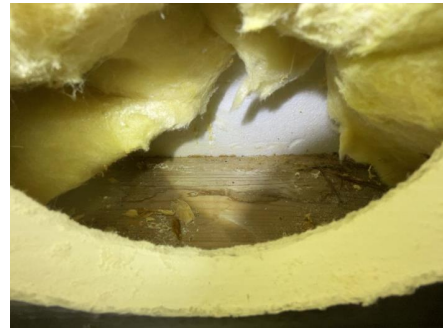
Hulltaking er foretatt og det er påvist avvik i konstruksjonen. Hulltaking er foretatt ved/i under trapp.

- Det er gjennom hulltaking påvist høyt fuktnivå inne i trekonstruksjonen i hulltakingen, men ikke påvist fuktskader i dette området. Høy luftfuktighet kan over tid føre til muggvekst eller sverting av materialer. Samtidig kan materialer og konstruksjoner bli ødelagt.

Bunnsvill har synlige fuktskjolde i hulltakingen.

Utføre vegger i trekonstruksjon i rom under terrengnivå er en risikokonstruksjon med hensyn til fukt.

- Det påviste fuktnivå gir grunn til å overvåke konstruksjonen jevnlig for å se utvikling over tid, og eventuelt foreta tiltak for å unngå fuktskader.

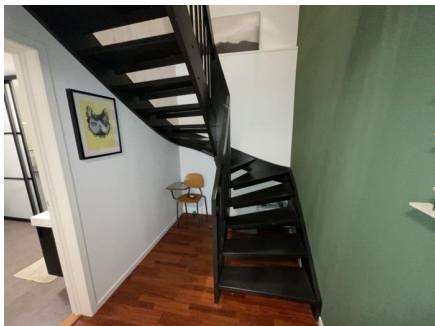
TG 2 Innvendige trapper

Boligen har malt tretrapp.

Utføre vedlikehold, og det anbefales å montere håndløper langs veggene.

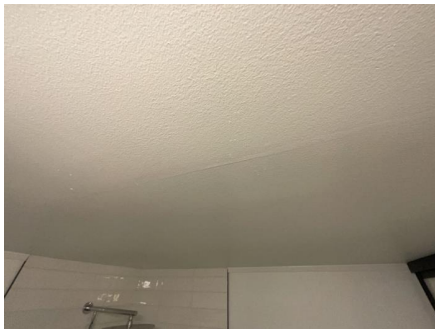
TG 1 Overflater vegger og himling

Veggene har fliser i dusjhjørnet. Ellers malt tapet. Taket er malt.

Vedlikehold ol;
Det er synlig plateskjøter i himlingene enkelte steder.

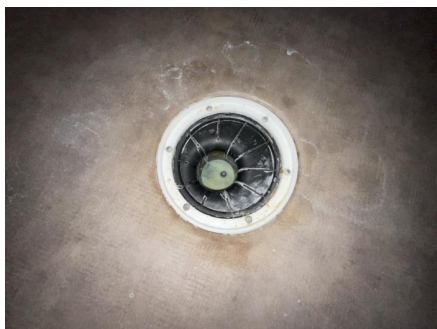
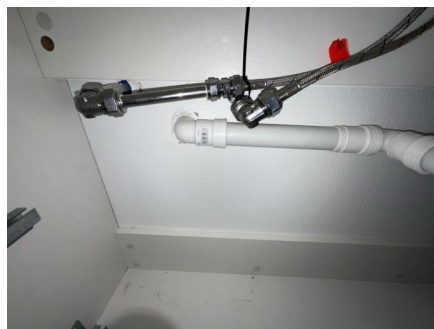
TG 3 Overflater Gulv

- Det er påvist mangelfull/feil utførelse rundt rørgjennomføringer e.l. som gir fare for fukt i konstruksjonen i våtsone.

- Løsningen/utførelsen rundt rørgjennomføringer gir fare for fukt inn i konstruksjoner.

Foreta ytterligere undersøkelser.
