# Tilstandsrapport

Enebolig

Moisveien 248, 4480 KVINESDAL

Befaringsdato: 04.03.2025

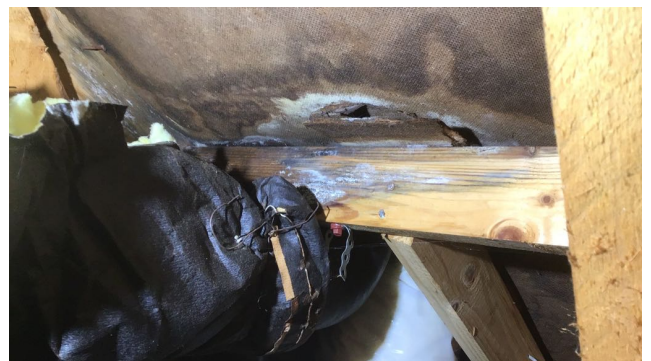
- Det er påvist fuktskjolder i undertak/takkonstruksjon.

Fukt skjolder rundt gjennomføring i tak

- Lokal utbedring bør utføres.

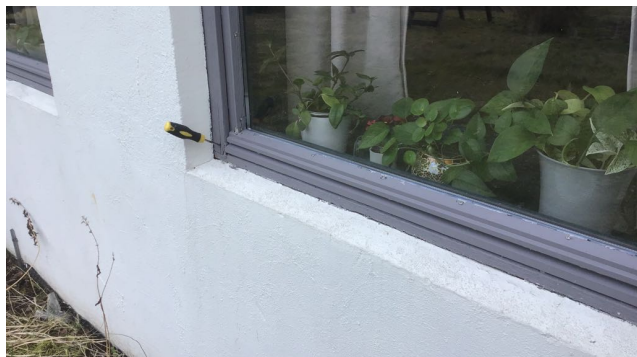
- Det er avvik:
- Karmene i vinduer er værslitte utvendig og det er sprekker i trevirket.
- Det er påvist at enkelte vinduer er vanskelig å åpne/lukke. Enkelte vinduer sitter i nedre karm ved full åpning, dette ansees normalt utfra alder på dem. Stedvis noe alder- og værslitasje på karmen/rammer.
- På kjellervinduer i mur er det ikke sålebeslag under vinduet. Dette kan påføre vinduene stor fukt belastning ved opptrekk av fukt via muren, som videre kan medføre fuktskader på vinduskarmen.
- Fukt/råte skader er registrert i utvendige karmen i bunn av vinduer i mur.

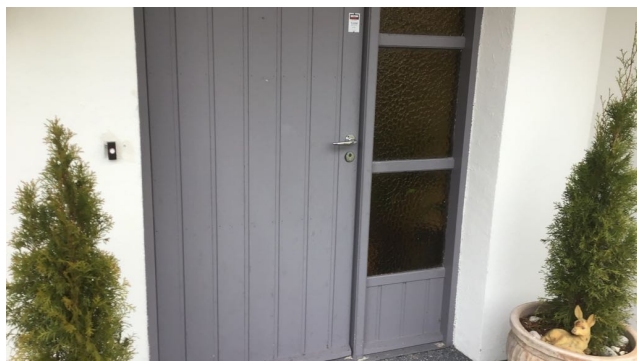
- Karmene i dører er værslitte utvendig og det er sprekker i trevirket.

- Det må foretas lokal utbedring.

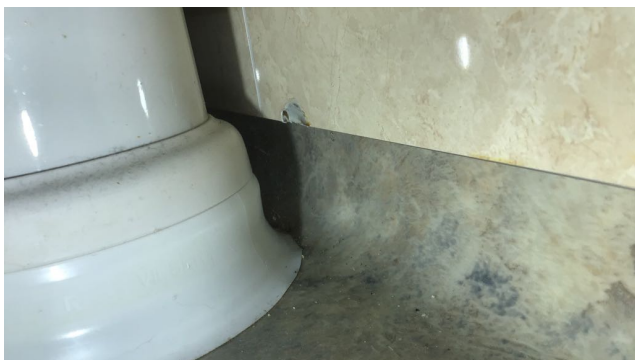
Skade i nedkant våtromsplate

Knast gått av i nedkant på våtromsplate

Lokalt tiltak

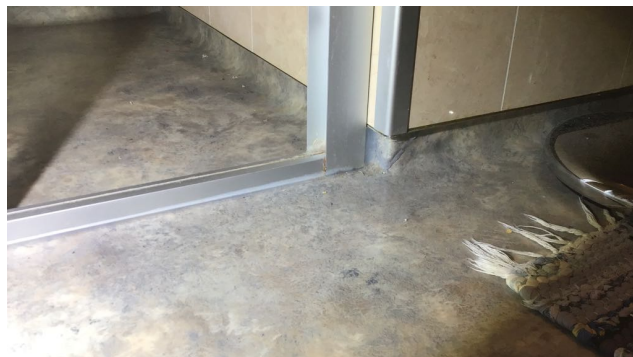
- Det er mulighet for at det kan forekomme vannlekkasje på våtrommet hvor vann ikke vil gå til sluk.
- Krav til fall (høydeforskjell) er ikke oppfylt, men det er fall til sluk.

Tett oppkant inn til sluk

- Det bør etableres avrenning inn til sluk for hele våtrommet.

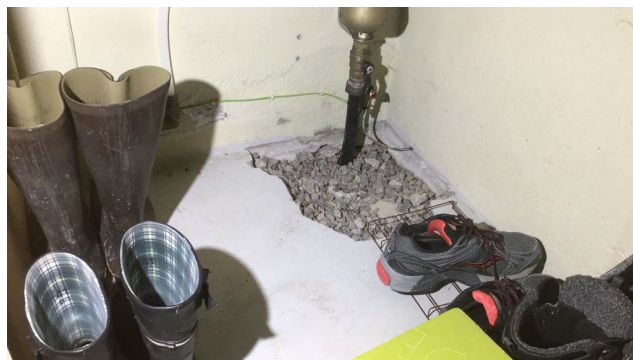
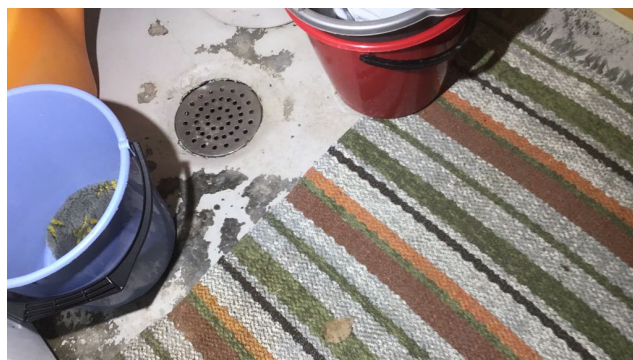
- Overflaten har omfattende skader
- Deler av gulv er meislet opp rundt vannrør
- Malt betonggulv med ingen fuktsikring etablert

Gulvet står foran full oppgradering

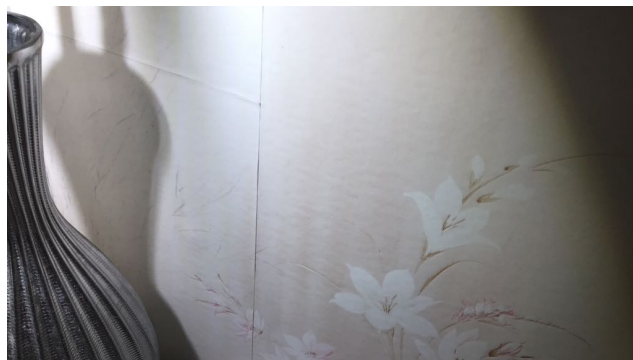
Utette tapetskjøter

- Gjennomføre ytterligere undersøkelser og foreta utbedring av skade.

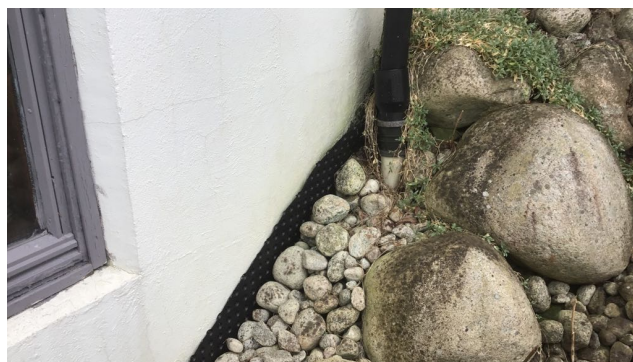
Det mangler, eller på grunn av alder er det sannsynlig at det mangler, utvendig fuktsikring av grunnmuren ved kjeller/underetasje på deler av grunnmuren

- Fuktsikring av muren må etableres inkl. klemlist

- Klemlist må etableres på topp grunnmursplast der det er etablert
