Moisveien 248, 4480 KVINESDAL

**Moi - Stor enebolig med dobbel  
garasje på flott tomt!**

Befaringsdato: 04.03.2025    Rapportdato: 09.03.2025    Oppdragsnr.: 20755-1227    Referansenummer: QQ1057  
Autorisert foretak: KE Takst AS    Sertifisert Takstingeniør: Karl Henry Englund    Vår ref:

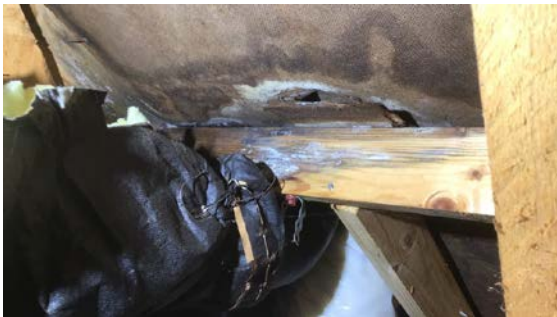
**Vurdering av avvik:**  
• Det er påvist fuktskjolder i undertak/takkonstruksjon.

Fukt skjolder rundt gjennomføring i tak

**Konsekvens/tiltak**  
• Lokal utbedring bør utføres.

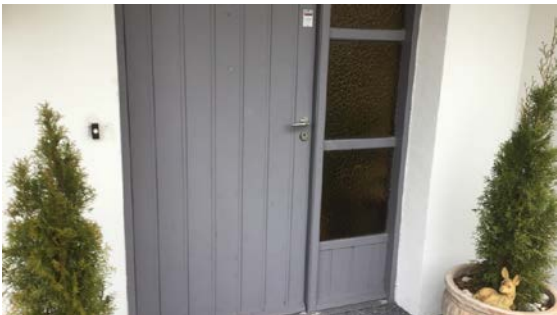
**Vurdering av avvik:**  
• Karmene i dører er værslitte utvendig og det er sprekker i trevirket.  
Utettheter langs karm/mur på kjellerdør til vaskerom

**Konsekvens/tiltak**  
• Det må foretas lokal utbedring.

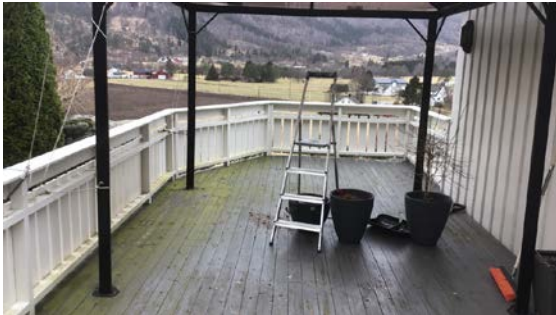
**Vurdering av avvik:**  
• Rekkverket er for lavt i forhold til dagens krav til rekkverkshøyder.

**Konsekvens/tiltak**  
• Det er ikke krav om utbedring av rekkverkshøyde opp til dagens forskriftskrav.

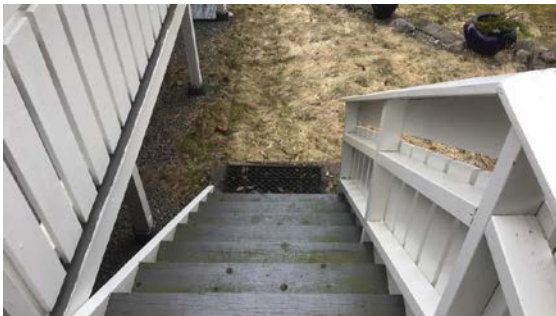
**Vurdering av avvik:**  
• Det er ikke montert rekkverk.  
**Konsekvens/tiltak**  
• Rekkverk må monteres for å lukke avviket.

**Kostnadsestimat: Under 10 000**

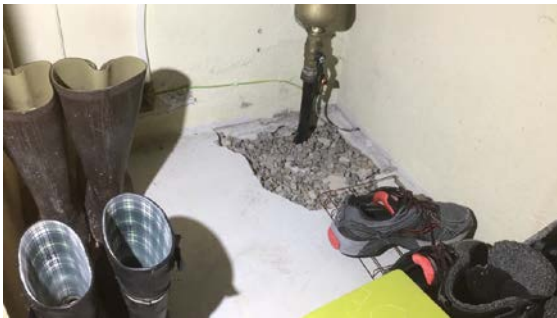
Våtrom > Kjeller > Vaskerom > Overflater Gulv:  
Vurdering av avvik:  
• Overflaten har omfattende skader  
-Deler av gulv er meislet opp rundt vannrør  
-Malt betonggulv med ingen fuktsikring etablert  
Konsekvens/tiltak  
• Andre tiltak:  
Gulvet står foran full oppgradering  
Kostnadsestimat: 50 000 - 100 000

Kostnadsestimat: 50 000 - 100 000

Gulvet står foran full oppgradering

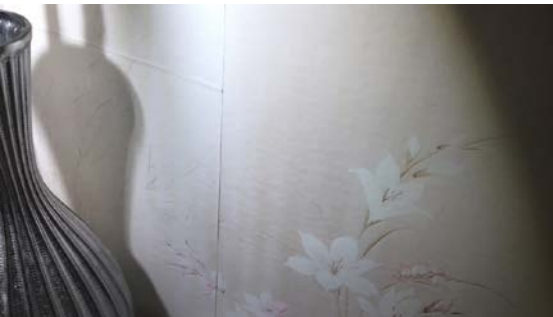
- Tapetskjøter er ikke tette
- Konsekvens/tiltak
- Gjennomføre ytterligere undersøkelser og foreta utbedring av skade.

Utette tapetskjøter

- Gjennomføre ytterligere undersøkelser og foreta utbedring av skade.

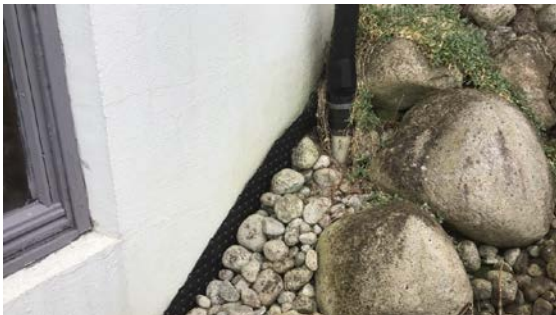
Fuktsikring og drenering:  
Vurdering av avvik:  
• Vurdering basert på alder. Tilstandsgrad 2 gis med bakgrunn i at mer enn halvparten av forventet brukstid for dreneringen er passert. Det er nå ingen symptomer på funksjonssvekkelse, men vær oppmerksom på at dette er en risikokonstruksjon. Det mangler, eller på grunn av alder er det sannsynlig at det mangler, utvendig fuktsikring av grunnmuren ved kjeller/underetasje på deler av grunnmuren  
Konsekvens/tiltak  
• Overvåk tilstanden jevnlig. For å få tilstandsgrad 0 eller 1 må dreneringen skiftes ut, men tidspunktet for når dette er nødvendig er vanskelig å si noe om. Bruken av underetg/kjeller vil og være avgjørende.  
-Det må gjennomføres ytterligere undersøkelser.  
-Fuktsikring av muren må etableres inkl. klemlist.

- Overvåk tilstanden jevnlig. For å få tilstandsgrad 0 eller 1 må dreneringen skiftes ut, men tidspunktet for når dette er nødvendig er vanskelig å si noe om. Bruken av underetg/kjeller vil og være avgjørende.

-Det må gjennomføres ytterligere undersøkelser  
-Fuktsikring av muren må etableres inkl. klemlist  
-Klemlist må etableres på topp grunnmursplast der det er etablert
