# Tilstandsrapport

Fritidsbolig

Jesper 9, 3780 SKÅTØY

Befaringsdato: 31.08.2024

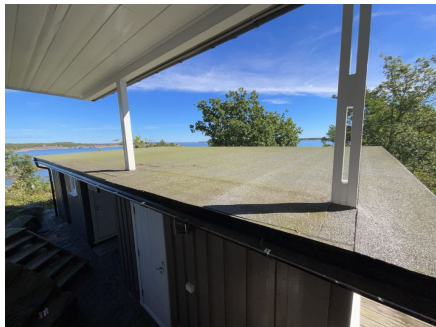
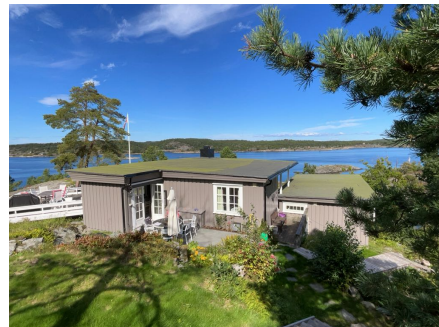
Utsnitt takteking.

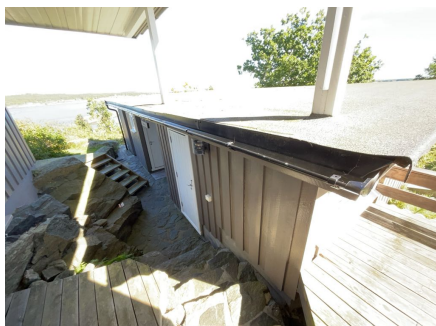
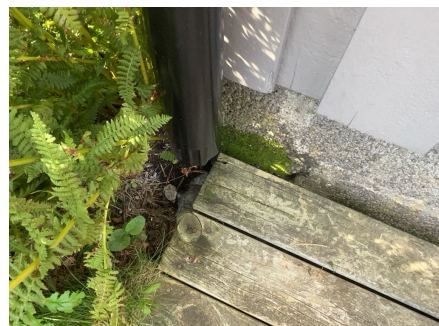
## TG 2 Nedløp og beslag

Utsnitt renner.

Utsnitt nedløp.

- Det må foretas tiltak for å lukke avviket.
- Det bør lages system for bortledning av vann fra taknedløp ved grunnmur.

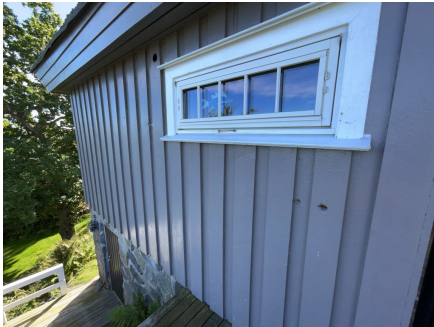
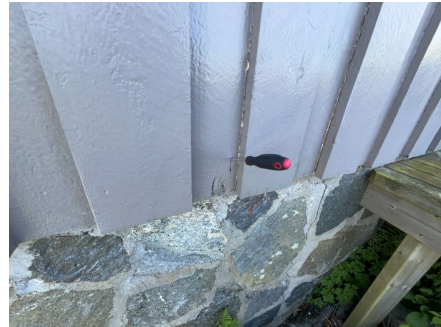
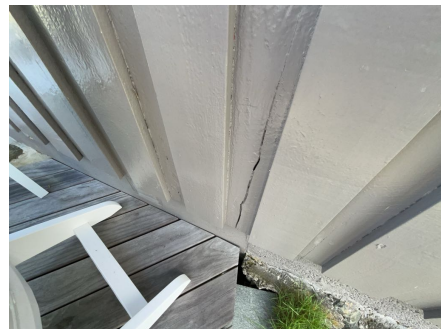
- Det er påvist spredte råteskader i bordkledningen.
- Det er værslitt/oppsprukket trevirke/trepaneler.

Det er registrert aktivitet etter skadedyr på hjørnet mot nordvest fra stue.

Det er ikke registrert aktive skadedyr på befaringsdagen, men dette må ytterligere undersøkes.

Dette er en risiko konstruksjon med tanke på alder og råte i bordkledning, det er ikke gjort destruktive inngrep, så det kan være skjulte feil og avvik.

Utsnitt veggkonstruksjon.

- Påviste skader må utbedres.
- Råteskadet trekledning må skiftes ut.

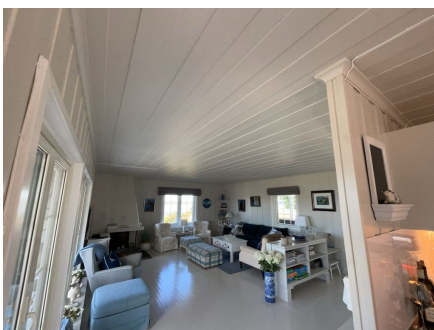
Det er ikke registrert store nedbøyninger eller fuktmerker.  
Takkonstruksjon er gjenbygd og kontrollert fra synlige konstruksjonsdeler.  
Husk at undertak er gitt TG:2 under takteking.  
Det må utføres ytterligere undersøkelser av takkonstruksjonen ved skifte av takteking.

Utsnitt gjenbygd takkonstruksjon.

Innhent dokumentasjon om det ønskes og er mulig på takkonstruksjon.

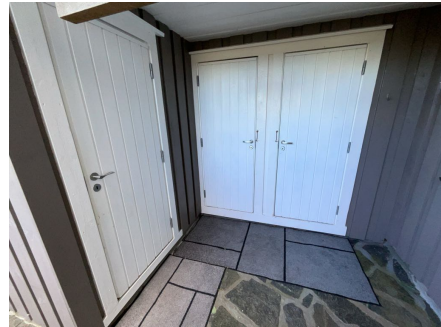
Det er registrert noe alder og værslitasje på dører.  
Det er registrert noen ytterdører med merker og skader.

Utsnitt dører.

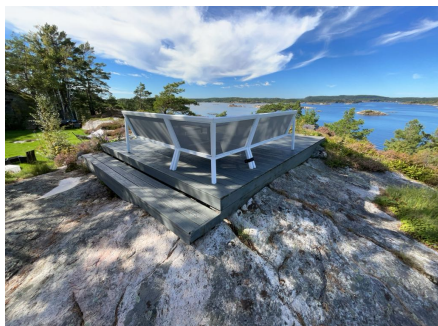
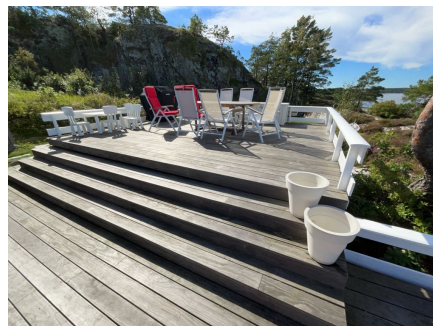
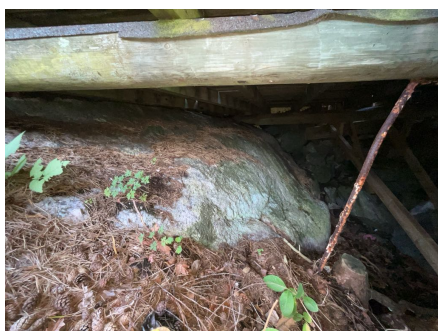
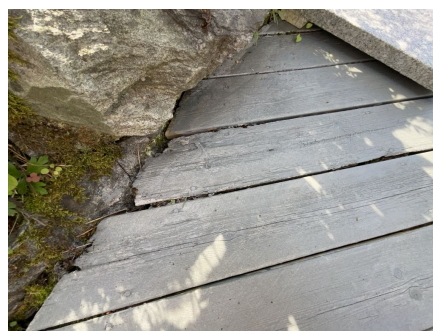
- Det er påvist fukt/råteskader i konstruksjonen.
- Rekkverket er for lavt i forhold til dagens krav til rekkverkshøyder.
- Det er værslitt/oppsprukket trevirke/trepaneler.

Utsnitt terrasser.

- Rekkverkshøyde må endres for å tilfredsstille krav på byggemeldingstidspunktet.
- Lokal utbedring/utskiftning bør utføres.
- Råteskadet trekledning må skiftes ut.

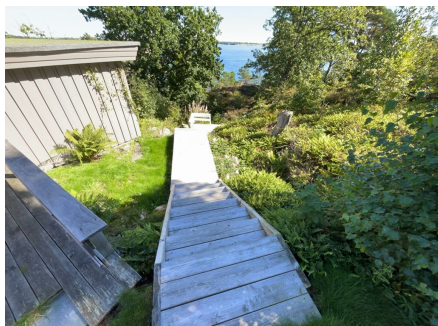
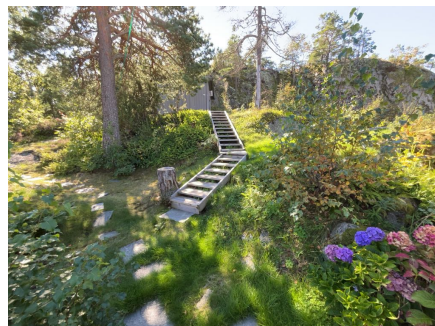
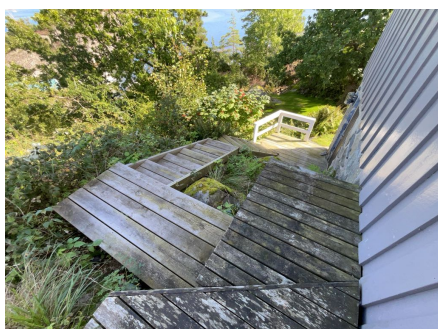
Utsnitt utvendige trapper.

- Rekkverk må monteres for å lukke avviket.
- Andre tiltak:

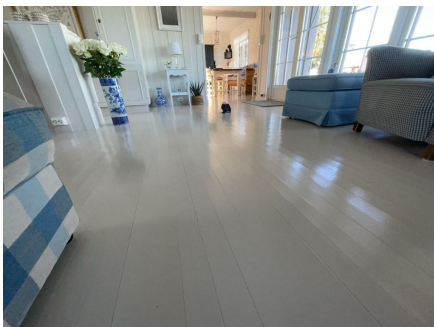
Det er registrert fukt i bjelkelag under soverom, dette er målt i bunnsvill og forklart under "rom under terreng".

Høydeforskjeller kontrollert.

Som forklart under "rom under terreng" må bjelkelaget her overvåkes.

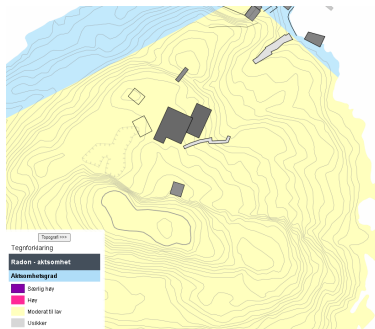
Radon aktsomhet.

Innhent dokumentasjon på radonmåling eller tiltak mot radon. Kan det ikke innhentes dokumentasjon bør det utføres en radonmåling.

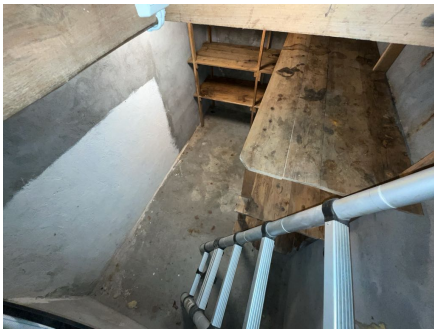
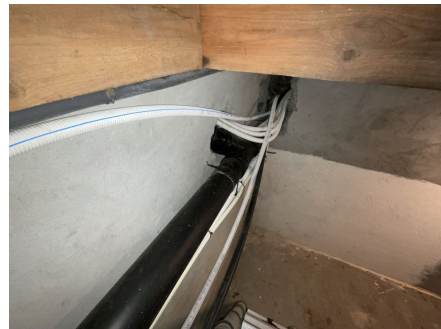
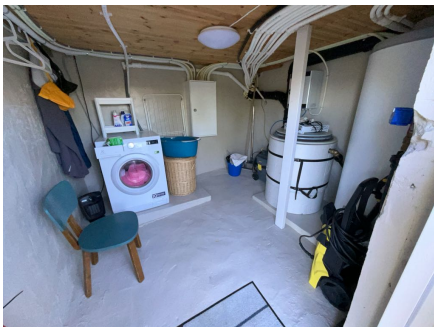
Det er ved hulltaking mot våtrom tatt målinger i bunnsvill som ligger under støpt platting i naturstein mellom bygningsmassene. Her er det utført målinger som viser fukt i konstruksjonen, men det er ikke registrert lekkasje på rør-i-rør ved gjennomføringer i grunnmur eller rørfordeler.

- Det er gjennom hulltaking påvist høyt fuktnivå inne i trekonstruksjonen i hulltakingen, men ikke påvist fuktskader i dette området. Høy luftfuktighet kan over tid føre til muggvekst eller sverting av materialer. Samtidig kan materialer og konstruksjoner bli ødelagt.

Utsnitt rom under terreng.

- Det påviste fuktnivå gir grunn til å overvåke konstruksjonen jevnlig for å se utvikling over tid, og eventuelt foreta tiltak for å unngå fuktskader.

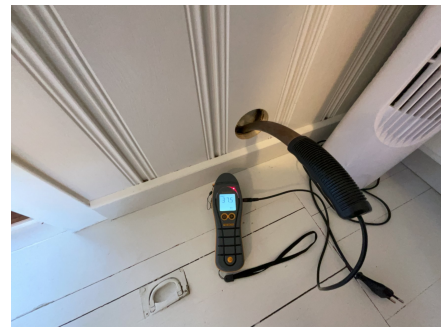
Målt fukt i bunnsvill ved hulltaking.

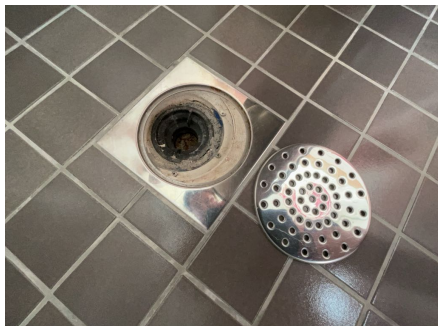
Plastsluk.

Innhent dokumentasjon om mulig på membran/tettesjikt, kan ikke dokumentasjon innhentes er det fare for skjulte feil eller avvik.

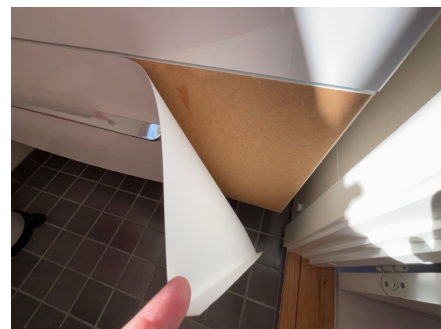
- Det er ikke påvist tilfredsstillende løsning for å synliggjøre lekkasje fra innebygget sisterner.
- Det er påvist skader på innredning.

Utsnitt badrom.

Det anbefales ikke å bruke dusjhjørnet på dette badet, det kan brukes ved behov, men dette vil gi skader til overflater ikke egnet for våtsone.

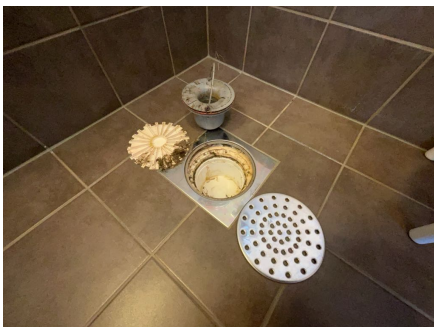
Plastsluk.

Innhent dokumentasjon om mulig på membran/tettesjikt, kan ikke dokumentasjon innhentes er det fare for skjulte feil eller avvik.

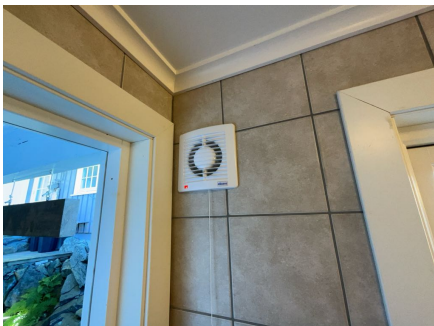
Elektrisk vifte.

- Det bør etableres tilluft til våtrommet.

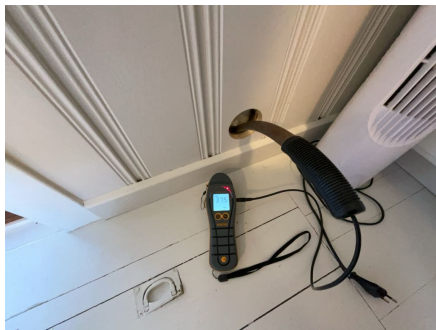
- Hulltaking er foretatt og det er påvist avvik i konstruksjonen.

Det er registrert fukt i bunnsvill mot baderom.

Hulltaking.

Fuktforhold til bunnsvill under terreng, synlig fra rom under terreng må overvåkes.

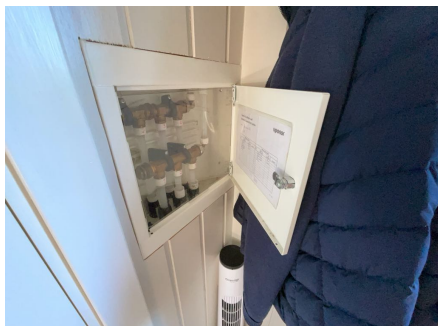
Det er registrert siklemikk fra rørskap som leder eventuelt lekkasjevann mot sluk.

Rørskap.

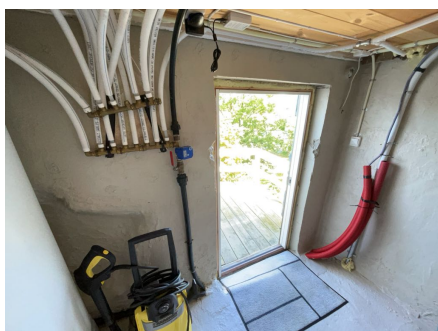
Fordelere er ikke montert i rørskap i rom under terreng, men eventuelt lekkasjevann ledes mot ytterdør og terreng.

Eventuelt lekkasjevann fra fordelere vil ikke gjøre stor bygningsskade.

Fordelere uten rørskap.

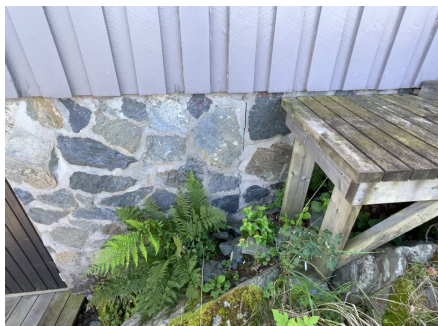
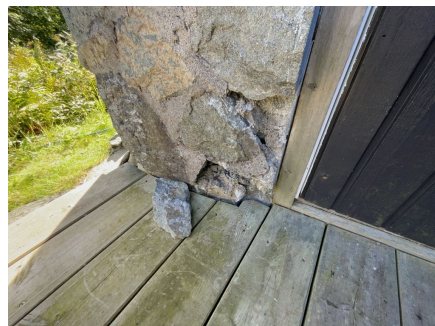
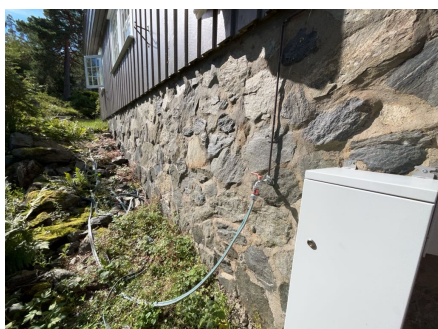
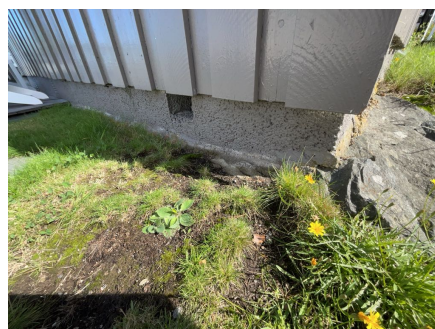
- Det er registrert skråriss som er symptom på setninger.
- Grunnmuren har sprekkdannelser.

Utsnitt grunnmur.

- Påviste skader må utbedres.
