Tilstandsrapport

Boligbygg med flere boenheter

Fredrik Solies vei 13 , 1523 MOSS

Befaringsdato: 31.03.2026

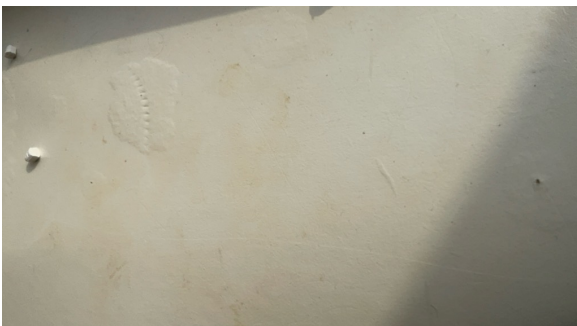
Soverom loft ar slitasje i karm/fuktmerker foring..

Vindu soverom loft har fuktmerker i foringer.

- Vinduer med råteskader må erstattes med nye.

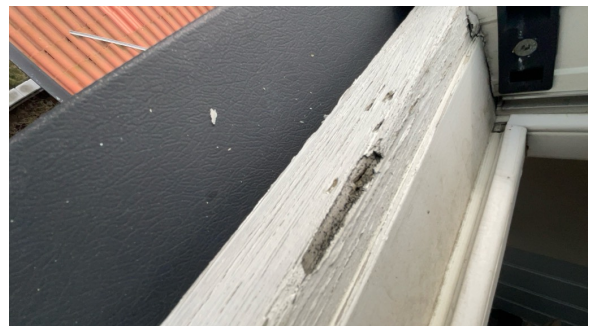
Vindu i trapperom loft har utvendig slitasje og råteskader på del av karm og lister. Det er synlig at karm er løsnet i hjørne.

Vindu i trapp på loft har noe råteskader i karm.

Vindu trapperom på loft må byttes, det anbefales montering av vindu med utvendig aluminium. Konsekvens av manglende tiltak vil utgjøre ytterligere skader på vindu/karm og fare for at glass vil kunne løsne og utgjøre fare for liv og helse.

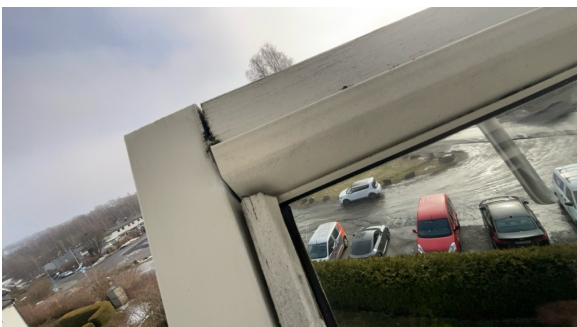
Vindu loft trapp har råteskader i lister og karm er løsnet

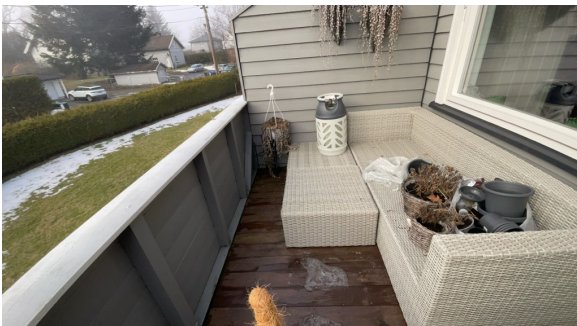
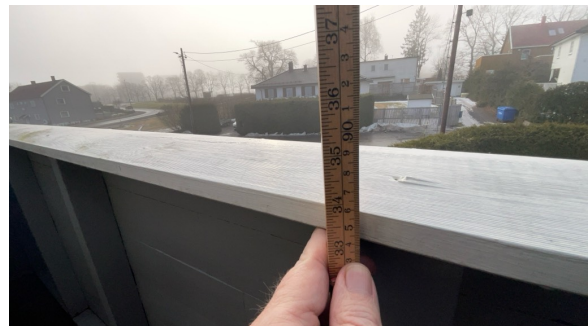
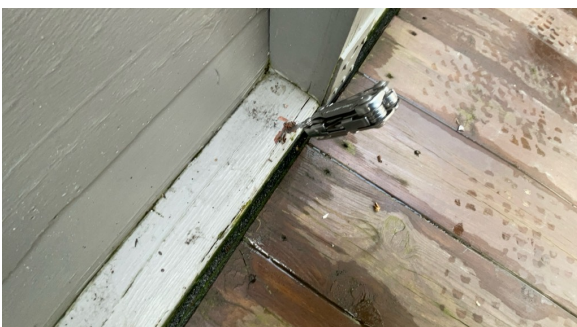
- Det er påvist fukt-/råteskader i konstruksjonen.
- Mer enn halvparten av forventet brukstid er passert på tettesjikt/membran.
- Det er avvik:

Det er noe råteskader i liggende spikerslag ned mot gulv.

Råteskadet trevirke må byttes ut. Konstruksjonen med liggende spikerslag uten fall og tett panel på utvendig side anses å være en risikokonstruksjon med risiko for denne type skader. Konsekvens for manglende tiltak er videre utvikling av skaden.

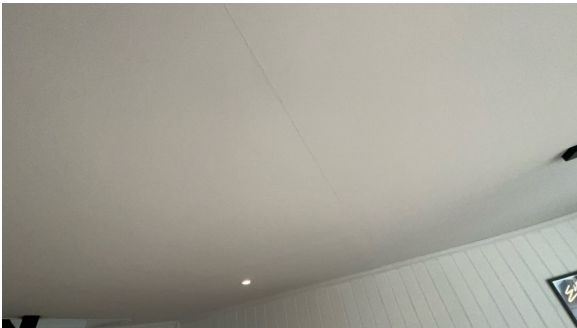
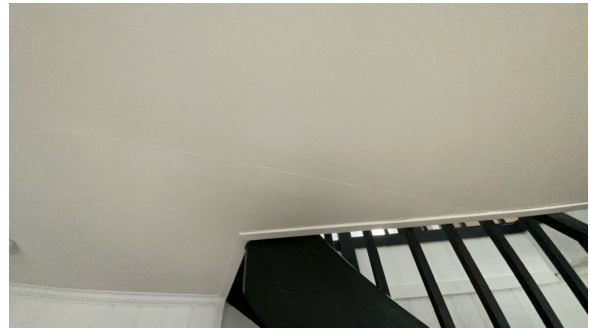
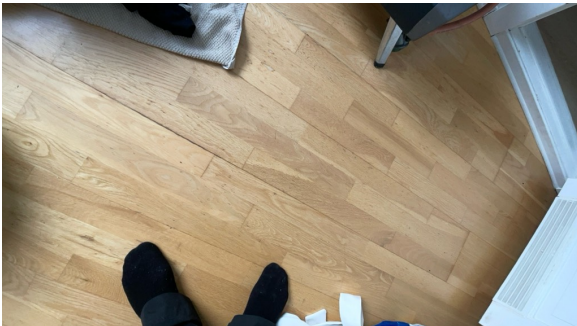
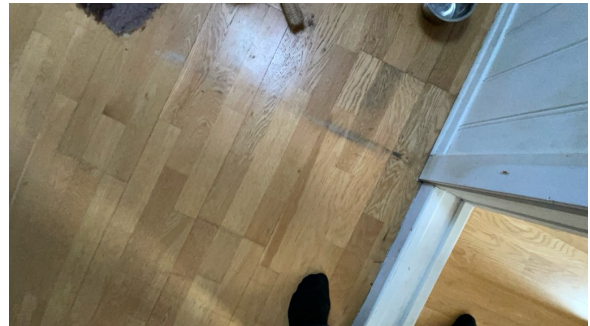
Det er sprekker himling i stue/entre.

Avvik kan utbedres med lokale utbedring/vedlikehold. Konsekvens av manglende tiltak er utvikling av symptomer.

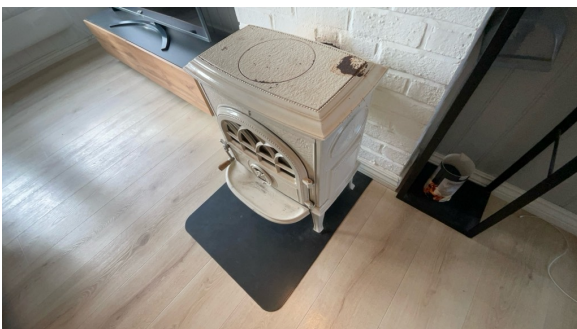
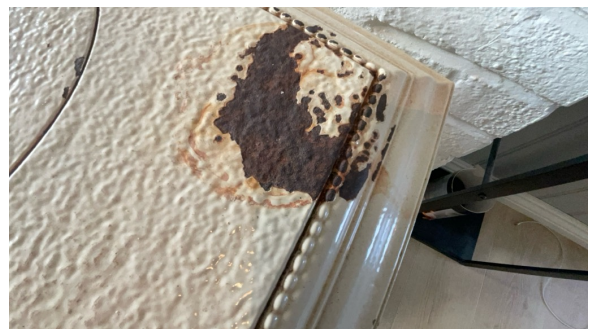
- Det er avvik:
- Mer enn halvparten av forventet brukstid er passert på pipe.

Håndtak på ovnsdør er løst, og ovn har rust/skader på overflaten.

Utbedre dør og overflate ovn, konsekvens av manglende tiltak er videre utvikling av symptomer.

Pipe har høy alder og etablering av ny pipeløsning må påregnes.

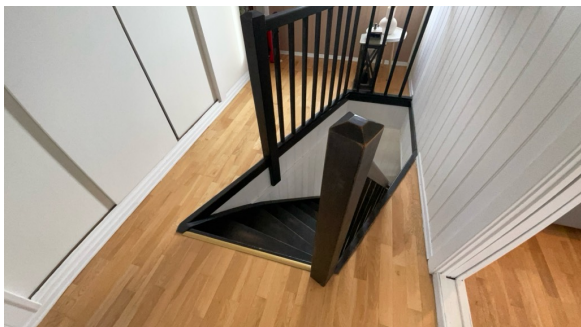
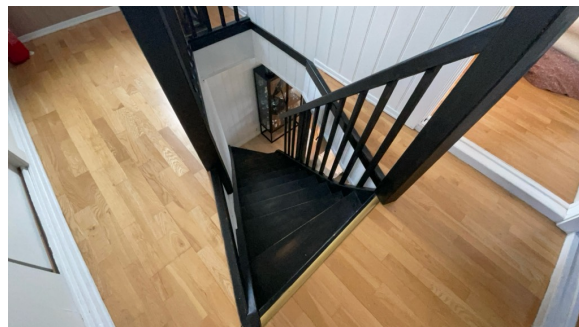
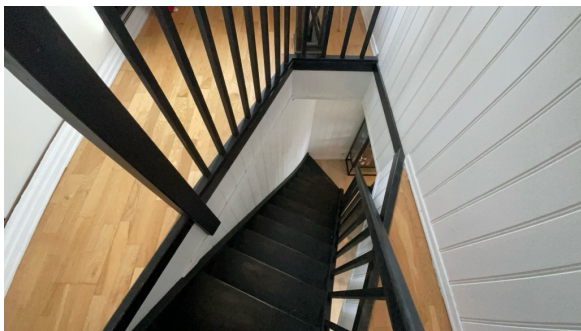
Trappeløsning vil ikke kunne tilfredsstillte dagens krav i henhold til TEK 17 ved en eventuell søknad om bruksendring av loft. Tiltaket vil kreve utskiftning av trapp og tiltak før økt frihøyde.

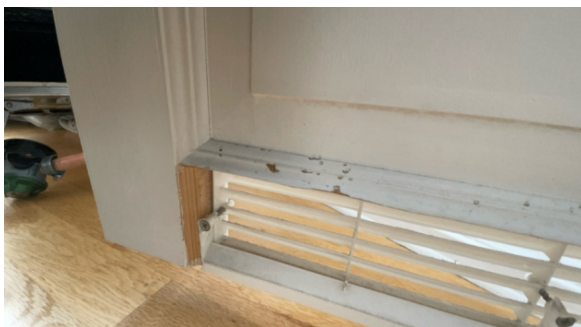
- Det er påvist avvik som tilsier at det bør foretas tiltak på enkelte dører.

Dører som er trege og skjeve kan utbedres med lokale utbedringer. Konsekvens av manglende tiltak er slitasje og skader på bygningsdelene.

Dørblad til soverom 2. etasje må byttes, fjerning av nedre del av dørblad gjør dørbladet utbilt og det er fare for at deler vil skli fra hverandre/løse i innfestninger.

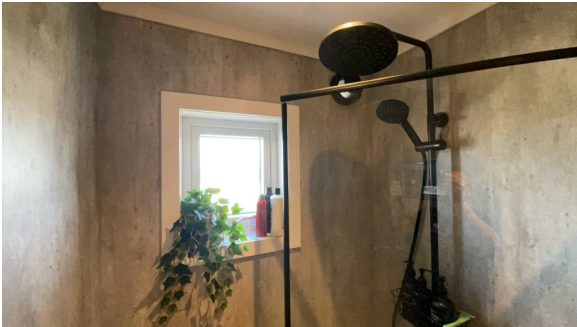
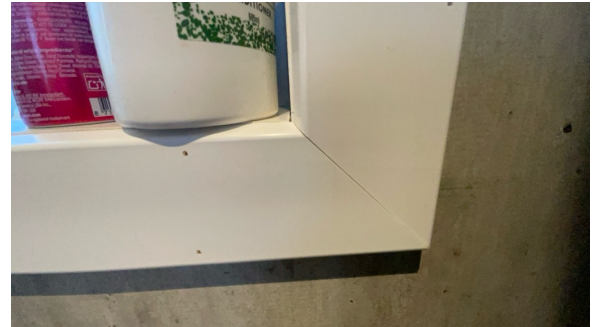
- Det er vindu/dør med ikke fuktbestandige materialer i våtsonen (ved vask, dusj, badekar, osv.), løsningen eller byggematerialet er uegnet.
- Våtromsplater er ikke montert fagmessig.
- Det er avvik:

- Tiltak:
 - Dersom våtromsplatene ikke er montert fagmessig, kan dette medføre utettheter som øker risikoen for fuktinntrengning bak platene. Over tid kan dette føre til oppfukning av tilstøtende konstruksjoner, noe som kan resultere i råteskader, muggvekst og eventuelle lekkasjer.

Vinduer og dører som er plassert i våt sone gir fare for fukt/vann inn i konstruksjonen og fare for skader på trekonstruksjoner som er montert rundt disse åpningene. Det foreligger ingen dokumentasjon for hvordan løsningen som er benyttet bak lister og foringer, dette bør undersøkes eller dokumenteres.

Det er uansett på bakgrunn av de løsninger som er benyttet ikke mulig å utføre dette på en fagmessig måte som ikke vil gi risiko for vann inn i konstruksjonen. Plassering av vindu i våt sone utgjør en "åpning" eller "hull" i membranen som det ikke finnes noen fullverdig løsning for. Det eneste tiltaket som kan utføres er å fjerne vinduet og opprette en fullverdig overflate i våt sone. Konsekvens av manglende tiltak gir risiko for fukt inn i konstruksjonen.

Montering av plater som ikke er fagmessig gjør at platen er utsatt for fukt på undersiden, utenfor skinne i underkant. Konsekvens er at platen vil kunne bli utsatt for fukt/skade som forkorter levetiden på overflater vegger. Utbedring av forholdet må utføres som utskiftning av hele/store deler av vegger.

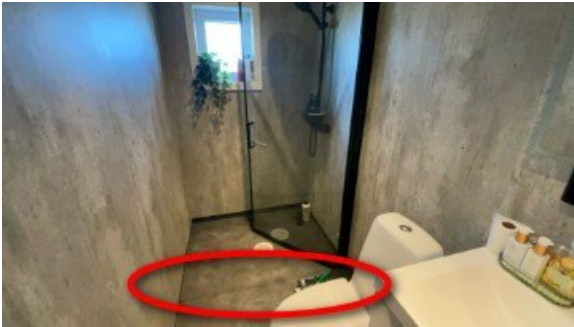
- Det er påvist avvik i fallforhold til sluk i forhold til krav i forskrift på byggetidspunktet.
- Det er avvik:

Slik gulvet er i dag så er det også utsatt for skade i de partiene som er løse.

Det er stor sannsynlighet for en videre negativ utvikling av tilstanden på bygningsdelen. Konsekvens for en eventuell lekkasje vil også påføre betydelige følgeskader for skjulte konstruksjoner og andre leiligheter i bygningen.

- Tiltak:
- Til tross for avviket i fall/høydeforskjell til sluk, vil gulvet fortsatt kunne lede vann mot sluket, men med redusert effektivitet. Dette kan potensielt øke risikoen for vannansamling i enkelte områder av badet.

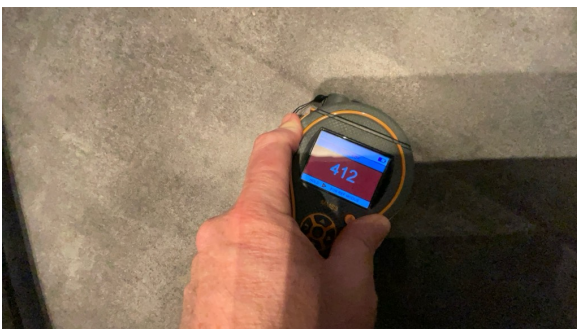
Det er utført søk med fuktindikator type Protimeter MMS 3 som viser høyere verdier i deler av gulv og inn mot sluk en referansenivået for rommet.

Tiltak for utbedring er utskiftning av gulv og vegger i badrom. Konsekvens av manglende tiltak er fare for utvikling av symptomer i badrom med fare for lekkasje og skader.

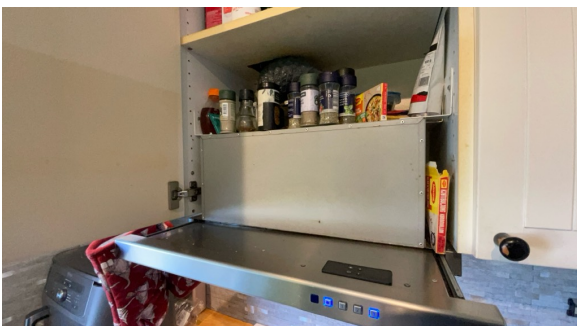
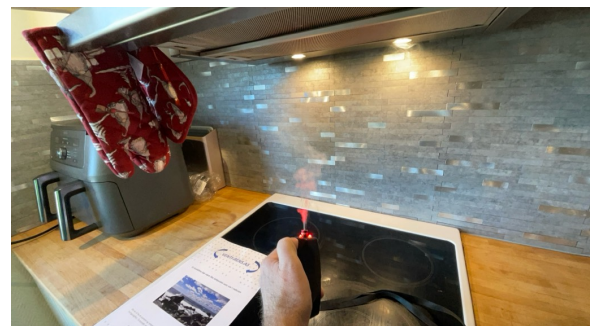
- Det er avvik:

Tiltak må utføres som utskiftning av avtrekk og kanal. Det anbefales at kanal monteres med minst mulig svinger for å bedre kapasiteten. Konsekvens av manglende tiltak gir nedsatt kapasitet, det er vanskelig å vurdere når utskiftning blir nødvendig.

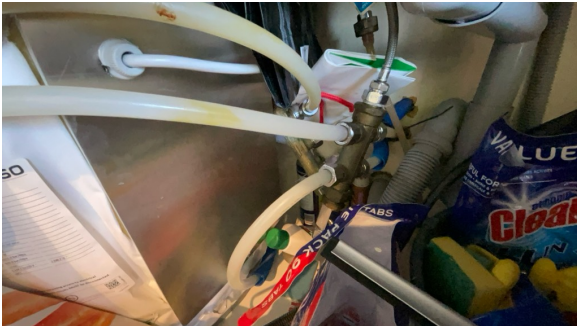
- Det er påvist at eventuelt lekkasjevann fra rør i rør system ikke ledes til sluk eller annen kompenserende løsning.

Løse samlestokker er plassert i kjøkkenbenk, det er ikke montert skap med avrenning i en lekkasjesituasjon.

- Det bør foretas tiltak på anlegget som sikrer bedre løsning på eventuelt lekkasjevann fra rør i rør system.

Det bør monteres samleskap med avrenning inn i våtrom, dagens løsning vil gi vannlekkasje i kjøkkenbenk med påfølgende følgeskader i en lekkasjesituasjon. Konsekvens for manglende tiltak er risiko for følgeskader i en lekkasjesituasjon.

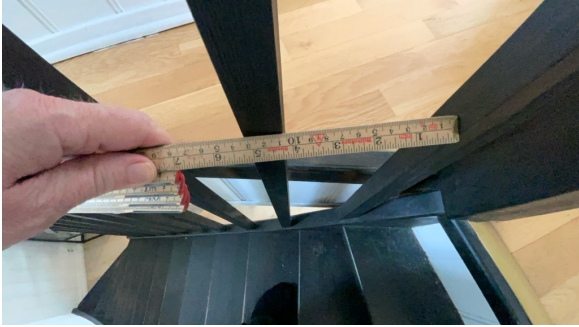
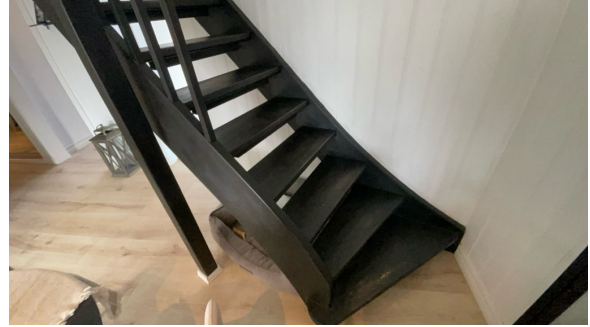
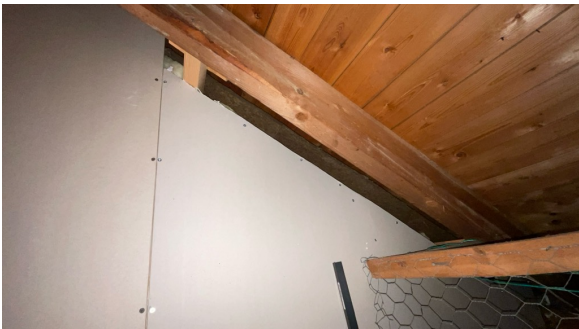
- Åpninger i rekkverk er større enn dagens forskriftskrav til rekkverk i innvendige trapper.
- Åpninger mellom trinn i innvendig trapp er større enn dagens forskriftskrav.
- Det er ikke foretatt radonmålinger, og bygget er heller ikke utført med radonsperre.
- Det er ikke montert rekkverk på innvendig trapp.
- Det er påvist avvik innen helse miljø eller sikkerhet.

- Det er tegn på avvik i branncelleinndeling ut ifra dagens byggtekniske forskrift.
- Det mangler håndløper på vegg i det innvendige trappeløpet.
- Rekkverket på balkong eller terrasse er for lavt i forhold til dagens krav.
- Rekkverkshøyder er under dagens forskriftskrav til rekkverk i innvendige trapper.

Bygningen har et avvik fra om brannforebygging § 8, bakgrunnen for dette er manglende tiltak for pålegg etter forskrift fra 85.

Eieren av et byggverk skal sørge for å oppgradere sikkerhetsnivået i byggverket slik at det minst tilsvarende nivået som fremkommer av de samlede kravene gitt i byggeforskrift 15. november 1984 nr. 1892 eller senere byggregler. Dette innebærer at det må etableres et brannskille mellom de ulike leilighetene. Konsekvens av manglende tiltak er at en brann vil kunne spre seg fra en seksjon til en annen og at utfallet blir tap av menneskeliv eller store skader. Ytterligere krav etter ny søknad må påregnes.

-Det anbefales at rekkverk på veranda utføres i henhold til dagens krav. Konsekvens for manglende tiltak er fare for personskader.

- På bakgrunn av manglende lovpålagt dokumentasjon på el-anlegg anbefales en utvidet kontroll av anlegget. Det bemerkes i denne sammenheng at en utvidet kontroll ikke vil kunne erstatte manglende dokumentasjon. En dokumentasjon i denne sammenheng vil være samsvarserklæring fra en registrert elektroinstallasjonsvirksomhet. En utvidet kontroll vil kunne gi svar på om anlegget har behov for påkostninger, og om dette vil gi en trygghet for brukeren.
