# Tilstandsrapport

Enebolig

Finnskogvegen 2471, 2256 GRUE FINNSKOG

Befaringsdato: 17.07.2025

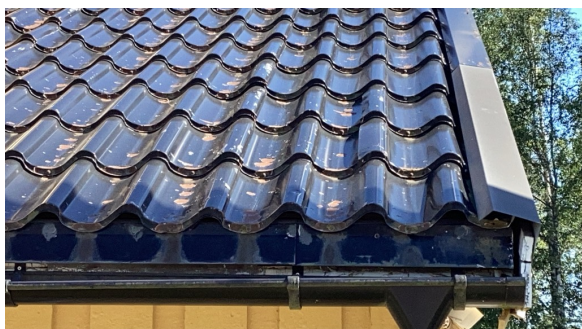
Rust og avskalinger på overflater.

Stedvis rust på takflater.

- Overvåk tilstanden jevnlig. For å få tilstandsgrad 0 eller 1 må tekkingen skiftes ut, men tidspunktet for når dette er nødvendig er vanskelig å si noe om.
- Når taktekking og undertak begynner å bli gamle, øker risikoen for lekkasjer, noe som kan føre til omfattende og kostbare reparasjoner av underliggende konstruksjoner dersom en ikke foretar tiltak på konstruksjonene før dette oppstår.

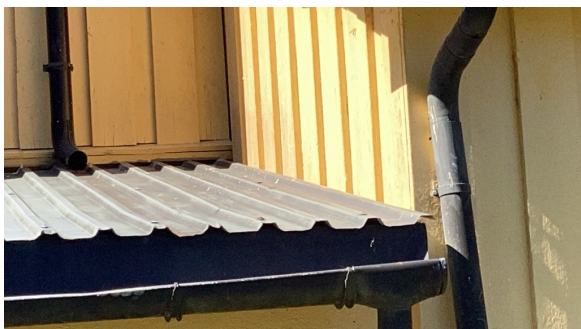
Det er ikke beslag i overgang mellom tak og vegg.

- Det bør lages system for bortledning av vann fra taknedløp ved grunnmur.
- Overvåk tilstanden jevnlig. For å få tilstandsgrad 0 eller 1 må beslag/renner/nedløp skiftes ut, men tidspunktet for når dette er nødvendig er vanskelig å si noe om.

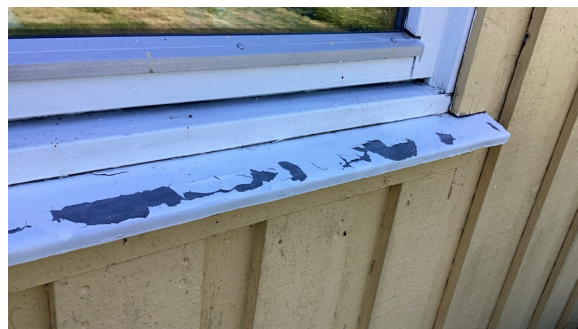
Eksempel på slitasje.

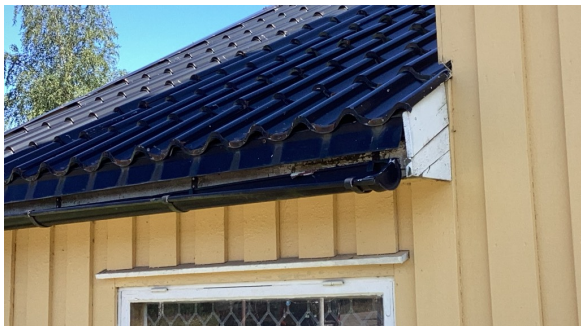
Takfotbeslag dekker ikke ned til takrenne

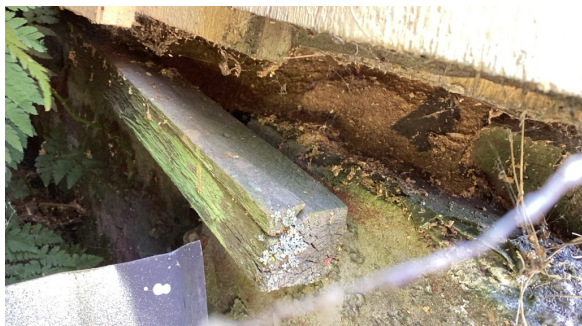
Flere steder glipper mellom grunnmur og veggkonstruksjon.

Overgang mellom grunnmur og vegg må tettes. Må ses i sammenheng med utbedring av fundamentering og det må samtidig kontrolleres for skjulte skader i veggkonstruksjoner.

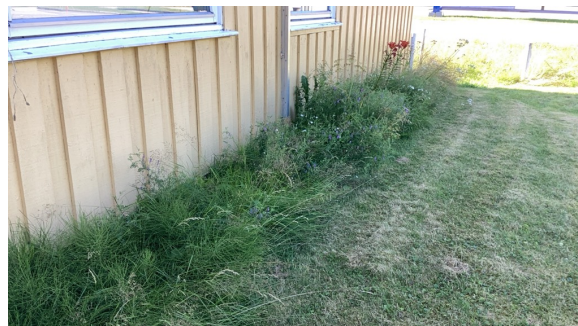
Kledning går stedvis nært ned til terreng

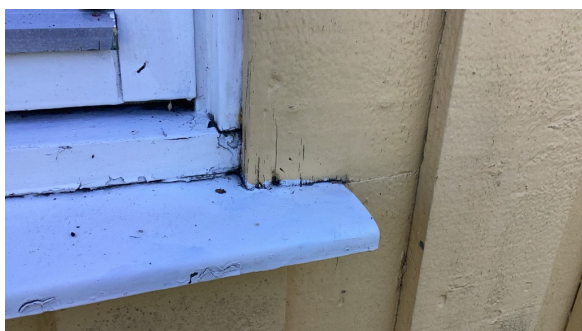
Omramminger på vinduer går ned på vannbrett.

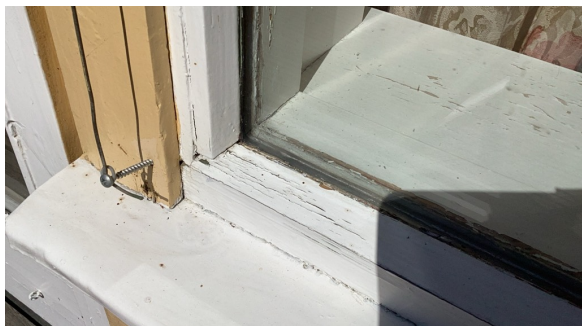
Vinduer med enkle glass og varerammer har passert forventet brukstid. Vinduer har slitasje og oppsprekking i kitt. Det må forventes luftlekkasjer fra denne type vinduer.

Eksempel på slitasje.

Vinduer er modne for utskifting, kan utføres over tid.

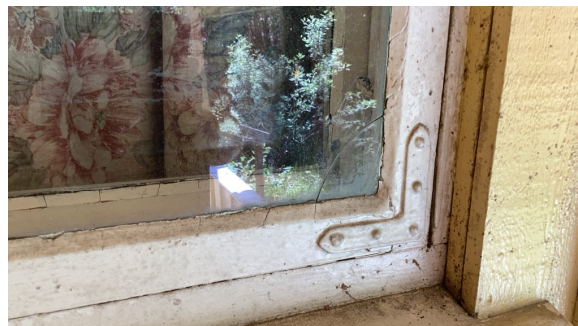
Eksempel på slitasje.

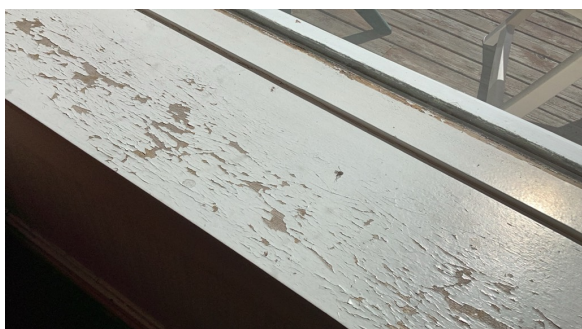
Eksempel på slitasje.

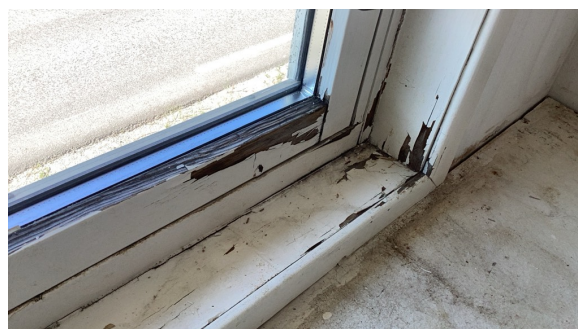
Eksempel på slitasje.

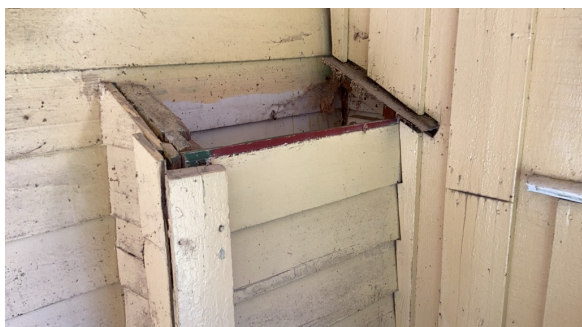
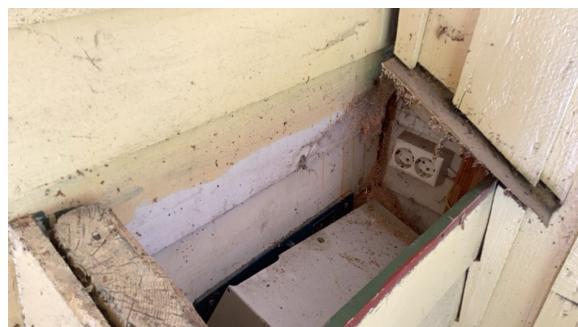
Innkassing på vegg. Ukjent hva dette er.

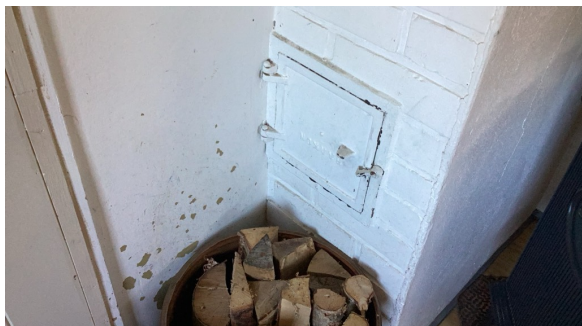
Sotluke på kjøkken.

Kontroll av pipeløp.

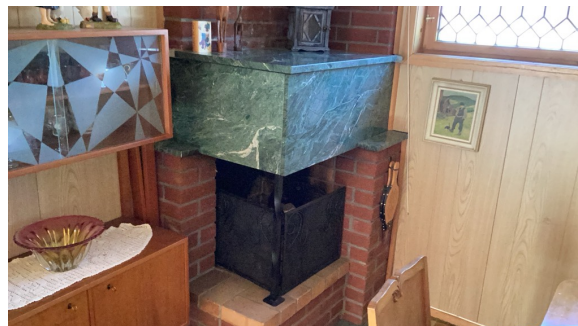
Peis uten synlig pipeløp.

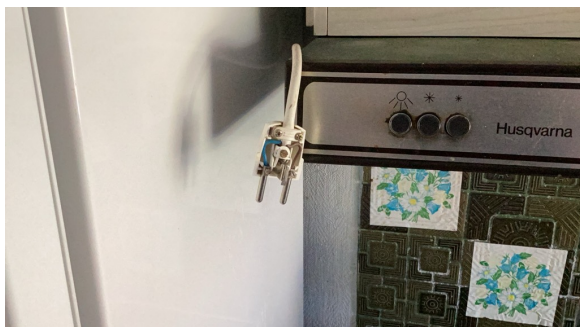
Skade på støpsel. Er ikke testet.

Skade på støpsel.

Det fremstår mest hensiktsmessig med utskifting av avtrekksvifte.

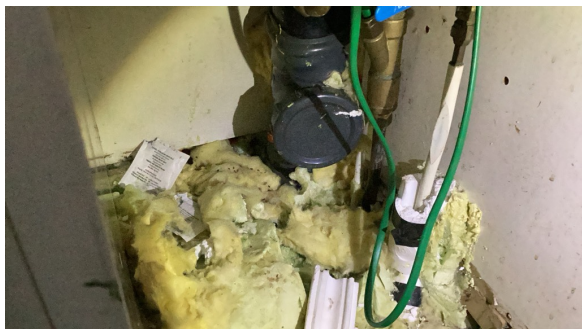
- Mer enn halvparten av forventet brukstid er passert på innvendige avløpsledninger.
- Det er avvik:

Stakepunkt i skap ved kjøkken.

- I forbindelse med oppgradering av våtrom vil det være naturlig med utskiftning av rør.
- Tidspunkt for utskiftning av avløpsrør nærmer seg.

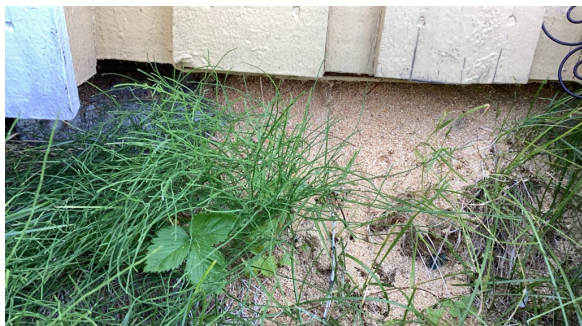
- Grunnmuren har setningsskader.

Eksempel på setning på fundament. Flis har rent ut fra vegg
