Finnskogvegen 2471, 2256 GRUE FINNSKOG

**SVULLRYA**

# Tilstandsrapport

Rapportdato: 05.08.2025

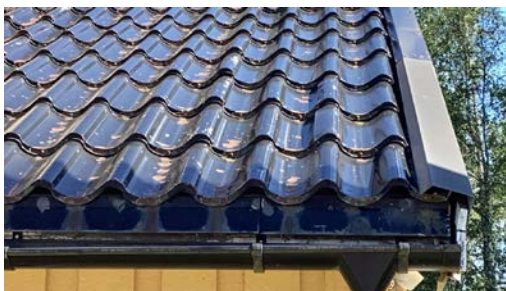
Rust og avskalinger på overflater.

Stedvis rust på takflater.

- Overvåk tilstanden jevnlig. For å få tilstandsgrad 0 eller 1 må tekingen skiftes ut, men tidspunktet for når dette er nødvendig er vanskelig å si noe om.
- Når taktekking og undertak begynner å bli gamle, øker risikoen for lekkasjer, noe som kan føre til omfattende og kostbare reparasjoner av underliggende konstruksjoner dersom en ikke foretar tiltak på konstruksjonene før dette oppstår.

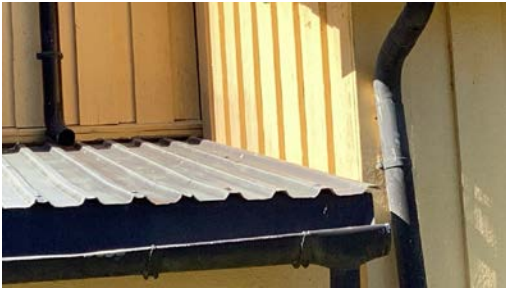
Det er ikke beslag i overgang mellom tak og vegg.

- Det bør lages system for bortledning av vann fra taknedløp ved grunnmur.
- Overvåk tilstanden jevnlig. For å få tilstandsgrad 0 eller 1 må beslag/renner/nedløp skiftes ut, men tidspunktet for når dette er nødvendig er vanskelig å si noe om.

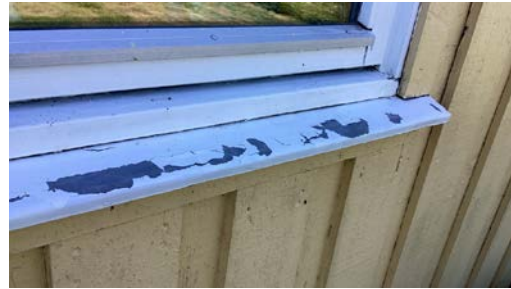
Eksempel på slitasje.

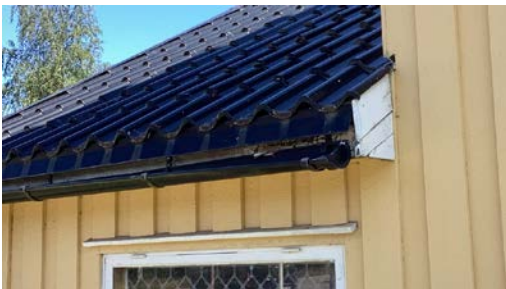
Takfotbeslag dekker ikke ned til takrenne

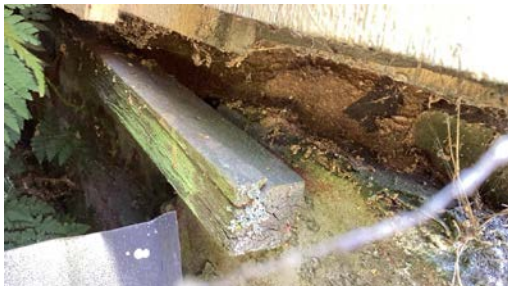
Flere steder glipper mellom grunnmur og veggkonstruksjon.

Overgang mellom grunnmur og vegg må tettes. Må ses i sammenheng med utbedring av fundamentering og det må samtidig kontrolleres for skjulte skader i veggkonstruksjoner.

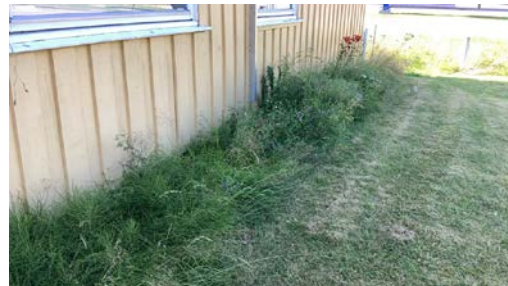
Kledning går stedvis nært ned til terreng

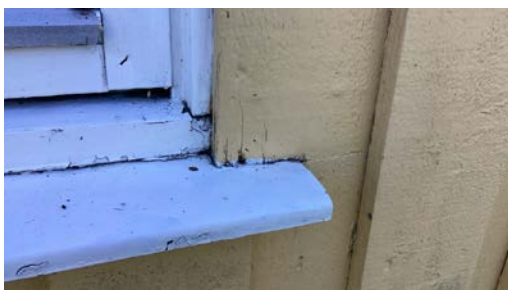
Omramminger på vinduer går ned på vannbrett.

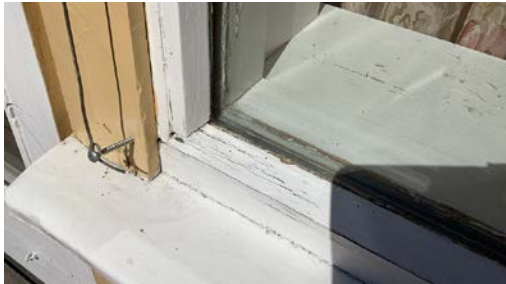
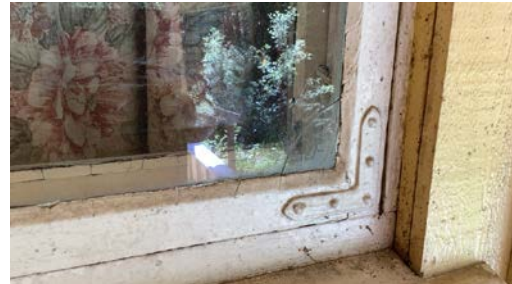
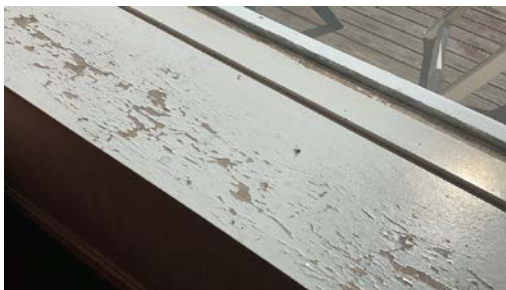
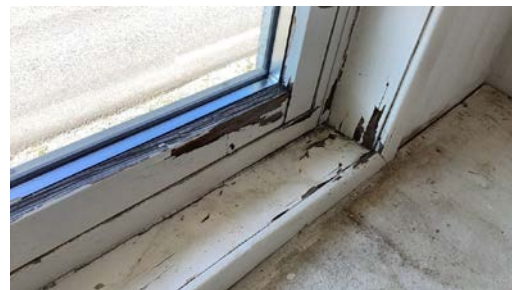
Vinduer med enkle glass og varerammer har passert forventet brukstid. Vinduer har slitasje og oppsprekking i kitt. Det må forventes luftlekkasjer fra denne type vinduer.

Eksempel på slitasje.

Vinduer er modne for utskifting, kan utføres over tid.

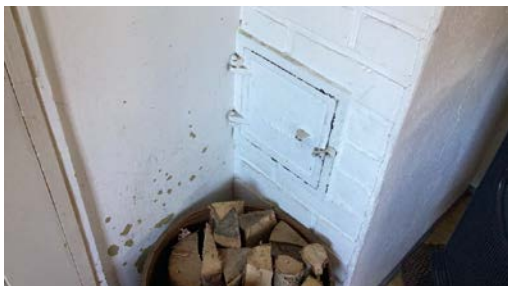
Sotluke på kjøkken.

Kontroll av pipeløp.

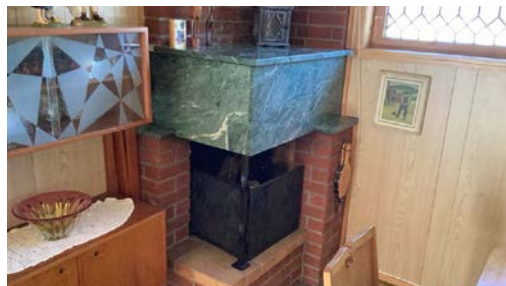
Peis uten synlig pipeløp.

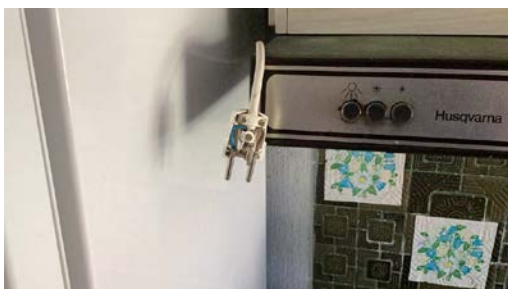
Skade på støpsel. Er ikke testet.

Skade på støpsel.

Det fremstår mest hensiktsmessig med utskifting av avtrekksvifte.

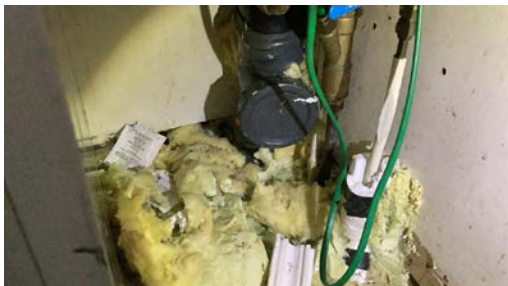
- Mer enn halvparten av forventet brukstid er passert på innvendige avløpsledninger.
- Det er avvik:

Stakepunkt i skap ved kjøkken.

- I forbindelse med oppgradering av våtrom vil det være naturlig med utskiftning av rør.
- Tidspunkt for utskiftning av avløpsrør nærmer seg.

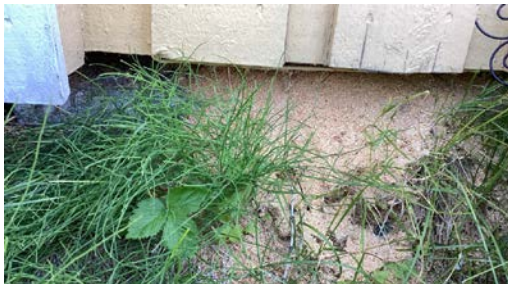
- Grunnmuren har setningsskader.

Eksempel på setning på fundament. Flis har rent ut fra vegg

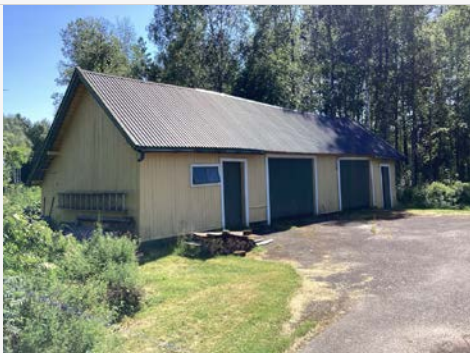
Låst og ikke befart. Etterslep på vedlikehold, skjevheter og skader.
