# Verdalsvegen 22 D 4351 KLEPPE

## Tilstandsrapport Eierskifte

Boligtype: Rekkehus

Byggeår: 2015

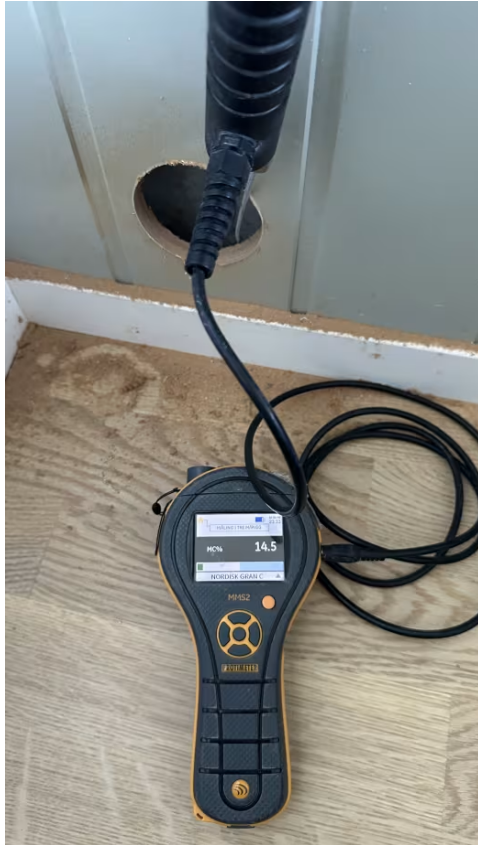
## 6.3 Rom under terreng

Ved fuktmåling i treverk i forbindelse med hulltaking, måles det et fuktinnhold som er under faregrensen for utvikling av skader.

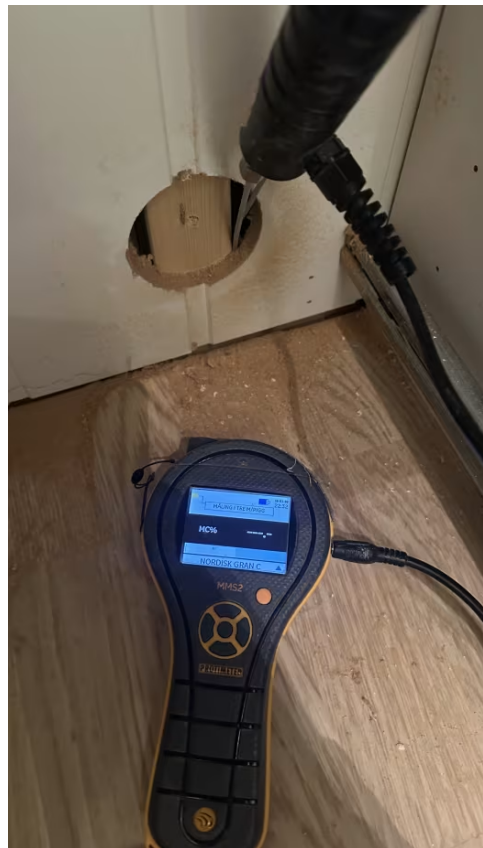
**6.21 Våtrom: 2. etasje - Bad**

-Lokalt fall til sluk i dusj er stedvis mindre enn referansenivået, noe mindre vannansamling omliggende slukrist/vegg ved spyling. Funksjon ivaretatt, ingen behov for tiltak.

-Mindre fugeslipp i overgang gulv/vegg i dusj. Ingen umiddelbar behov for tiltak.

Hulltaking er foretatt fra tilstøtende rom mot våtsone uten å påvise avvik.

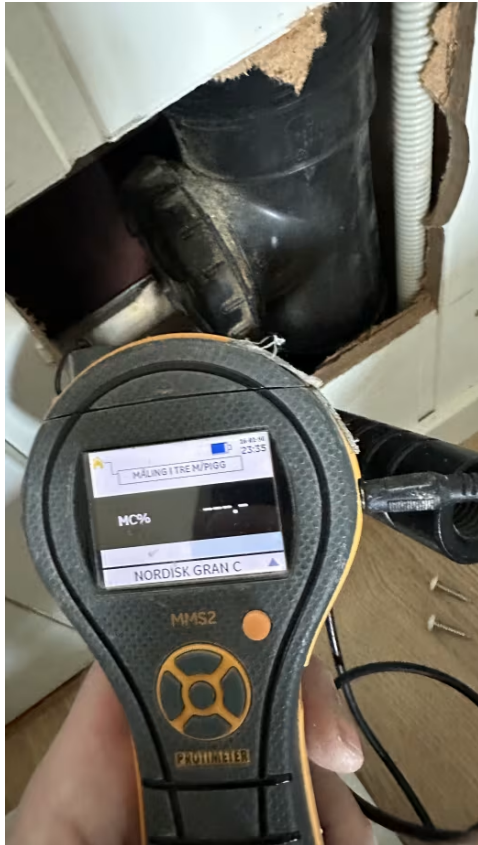
-Det er benyttet malte mdf plater i våtsone, disse tilfredstiller trolig ikke våtroms krav til tetthet.

Kontroll er foretatt fra inspeksjonsluke fra tilstøtende rom mot våtsone, ingen avvik registrert.

Behandle mft plater i våtsone omliggende utslagsvask.
