# Tilstandsrapport

Enebolig

Spånestadvegen 4, 2340 LØTEN

Befaringsdato: 17.07.2024

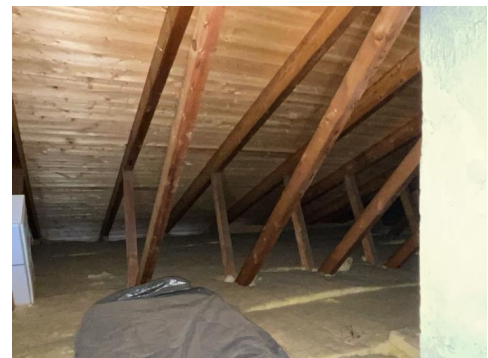
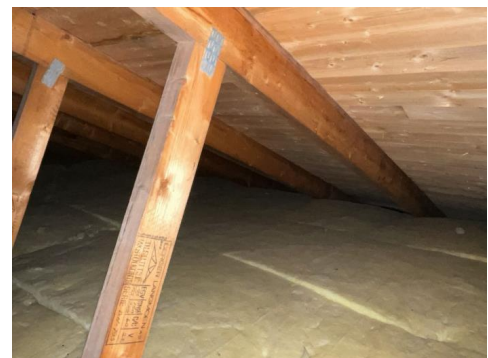
## ! TG 3 Takkonstruksjon/Loft

- Det er påvist fukt/råteskader i takkonstruksjonen.
- Det er registrert symptom på aktivitet fra skadedyr

Presisering: Fuktskader er forekomster av fukt i undertaket. Se også punktet «Taktekking». Symptomer på aktivitet av skadedyr er observasjoner av muselort.

- Konstruksjonene må sikres mot råte, sopp og skadedyr.
- Påviste skader må utbedres.

**Kostnadsestimat: 10 000 - 50 000**

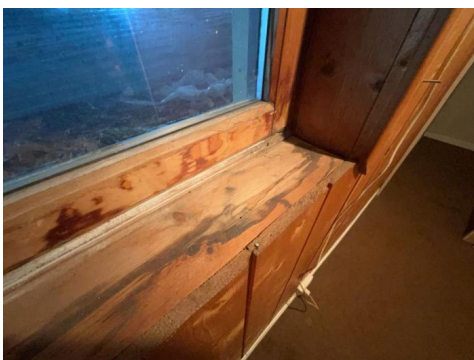
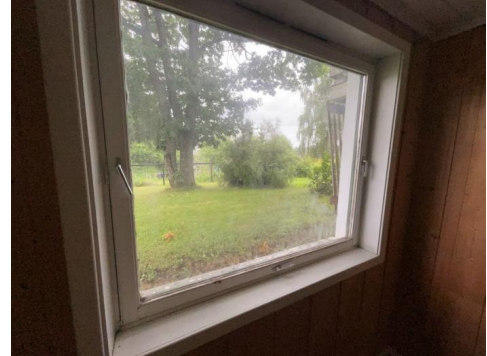
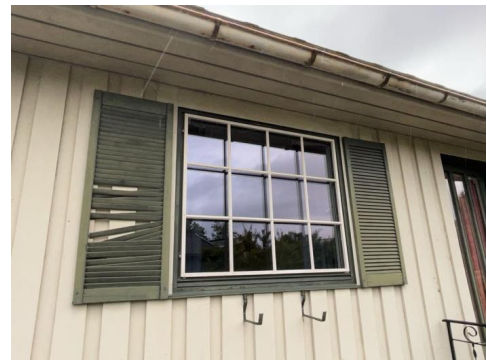
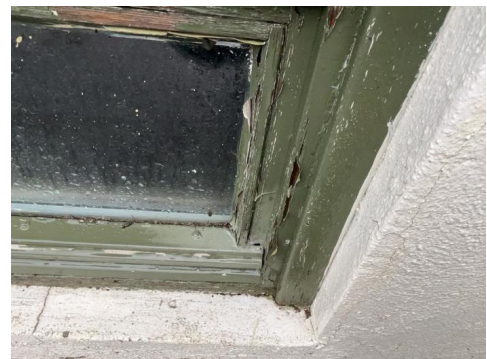
- Det er påvist at enkelte vinduer er vanskelig å åpne/lukke.
- Det er påvist avvik rundt innsettsdetaljer.
- Det er påvist et betydelig antall vinduer med punkterte eller sprukne glassruter.
- Det er påvist tegn på innvendig kondensering av enkelte vindusglass.
- Karmene i vinduer er slitte og det er sprekker i treverket.
- Treverket i vinduene har stedvis høyt fuktnivå.

- Det må påregnes noe vedlikehold og at enkelte vinduer må skiftes ut.
- Vinduer må justeres.
- Det bør gjøres tiltak for å bedre ventilering av rommet.
- Det bør gjøres tiltak for å lukke avviket.
- Vinduene eller glassruter må skiftes ut.

**Kostnadsestimat:** 100 000 - 300 000

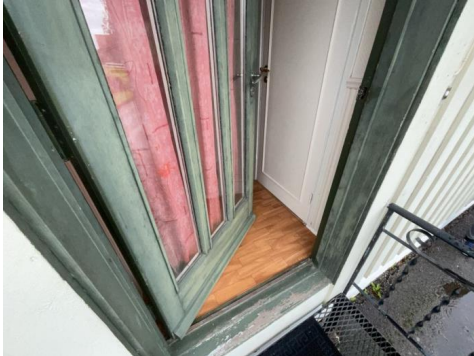
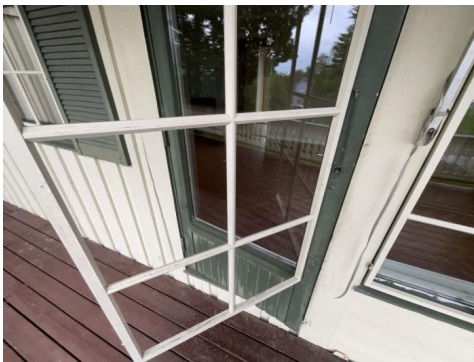
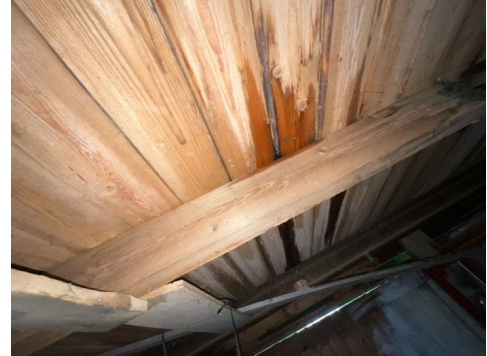
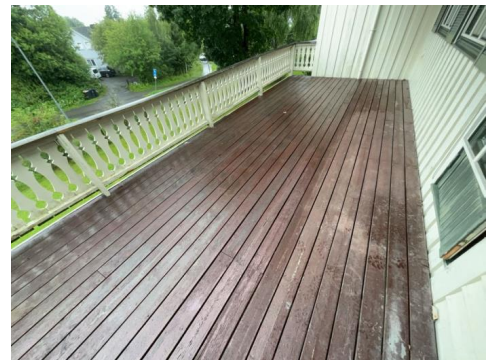
## ! TG 2 Dører

- Det er påvist avvik rundt innsettsdetaljer.
- Det er påvist dører som er vanskelig å åpne eller lukke.
- Det er påvist tegn på innvendig kondensering av enkelte glass.
- Det er påvist utetthet/åpning mellom dørbblad og dørkarm. Dvs. at kaldtrekk kan oppstå.
- Karmene i dører er værslitte utvendig og det er sprekker i treverket.

- Det må foretas lokal utbedring.
- Dører må justeres.
- Det må påregnes noe vedlikehold og at enkelte dører må skiftes ut.
- Det bør gjøres tiltak for å lukke avviket.
- Det bør gjøres tiltak for å bedre ventilering av rommet.

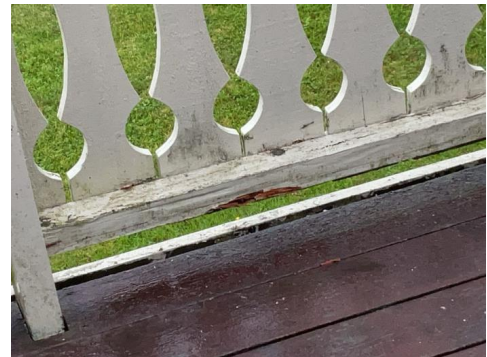
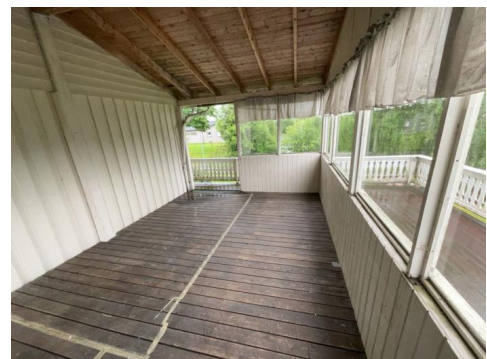
## ! TG 3 Balkonger, terrasser og rom under balkonger

- Det er påvist fukt/råteskader i konstruksjonen.
- Rekkverket er for lavt i forhold til dagens krav til rekkverkshøyder.
- Tekkingen på balkong/terrasse har utettheter.
- Det er værslitt/oppsprukket trevirke/trepaneler.
- Konstruksjonene har skjevheter.

- Rekkverkshøyde må endres for å tilfredsstille krav på byggeommeldingstidspunktet.
- Ny tekking må legges.
- Påviste skader må utbedres.
- Gjennomføre ytterligere undersøkelser og foreta utbedring av skade.
- Råteskadede konstruksjoner må skiftes ut.
- Det må foretas tiltak for å lukke avviket.

Kostnadsestimat: 50 000 - 100 000

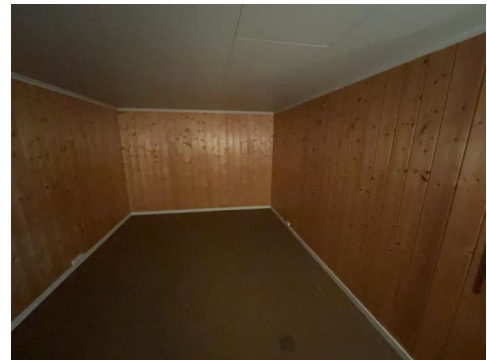
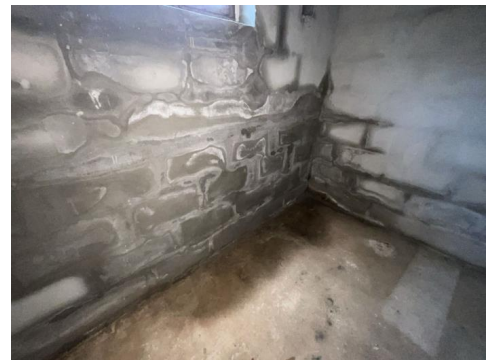
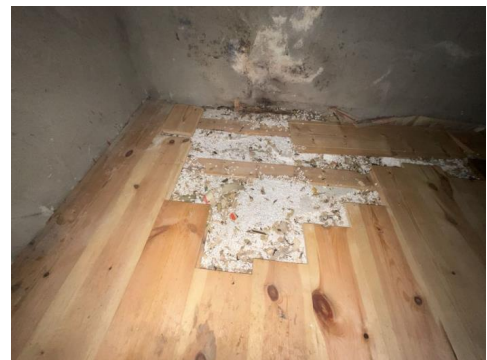
- Det er påvist indikasjoner på noe fuktgjennomtrenging inn i kjellermur.
- Det er påvist synlige fukt/råteskader i treverk i underetg./kjeller, hulltaking er derfor ikke nødvendig

- Det anbefales at alt treverk i kjeller fjernes og at kjelleren har mest mulig åpne murkonstruksjoner med god utlufting.
- Det må foretas tiltak for å utbedre årsak til fukt-/råteskadene samt utbedre råteskadene

**Kostnadsestimat: 100 000 - 300 000**

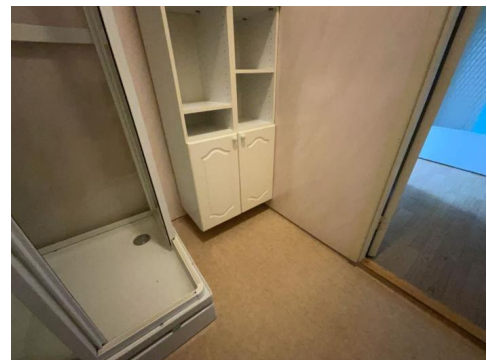
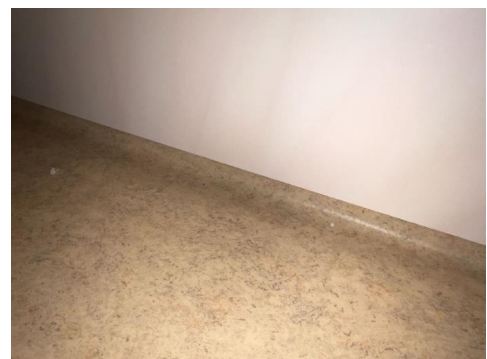
- Det er vindu/dør med ikke fuktbestandige materialer i våtsonen (ved vask, dusj, badekar, osv.), løsningen eller byggematerialet er uegnet
- Våtromsplater er ikke montert fagmessig.
- Det er montert vinduer eller dører i våtsonen.

- Det bør vurderes annen løsning i våtsonen med tanke på plassering av vinduer eller dører.
- Det må gjøres tiltak for å lukke avviket.
- Badet/våtsonen står foran en full oppgradering.

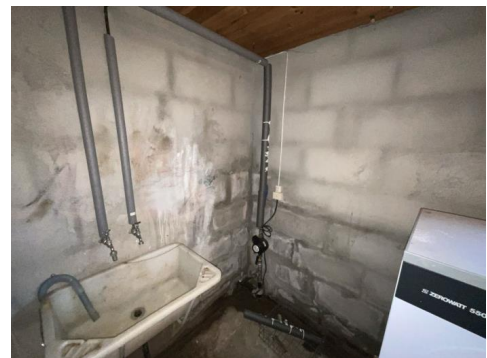
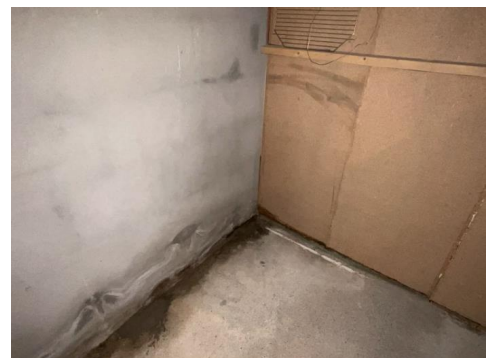
- Det er påvist tegn til fuktskader i overflater.
- Det er registrert synlige tegn på fukt-/råteskader.
- Det er uegnede materialer i våtsoner

- Råteskadet treverk må skiftes.
- Overflater må utbedres eller skiftes.
- Våtrommet/våtsonen står foran full utbedring.

Kostnadsestimat: 10 000 - 50 000

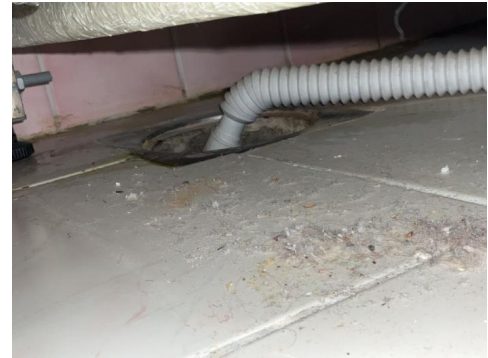
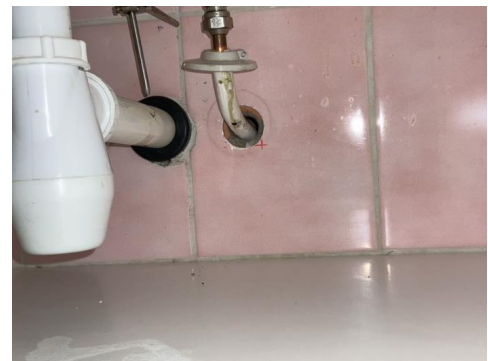
- Det er påvist mangelfull/feil utførelse rundt rørgjennomføringer e.l. som gir fare for fukt i konstruksjonen i våtsone.
- Det er påvist tegn på utettheter på våtrommet.
- Mer enn halvparten av forventet brukstid er passert på membranløsningen.
- Mer enn halvparten av forventet brukstid er passert på slukløsningen.
- Sluk har begrenset mulighet for inspeksjon og rengjøring.

- Det må foretas lokale tiltak for å utbedre utettheter på våtrommet.
- Sluket må sjekkes og rengjøres jevnlig.
- Løsningen/utførelsen rundt rørgjennomføringer gir fare for fukt inn i konstruksjoner.
- Det må foretas utbedring for å unngå fuktskader i konstruksjonen.
- Tilgang til sluk må bedres både for inspeksjon og rengjøring.
- Våtrommets tettesjikt/membran står foran utbedring/utskiftning.

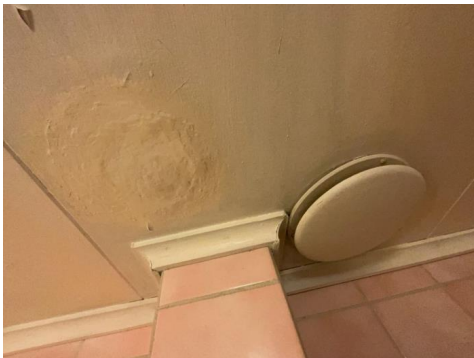
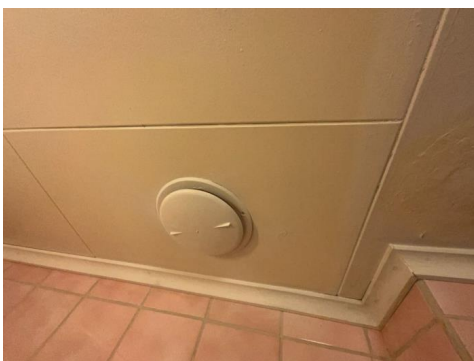
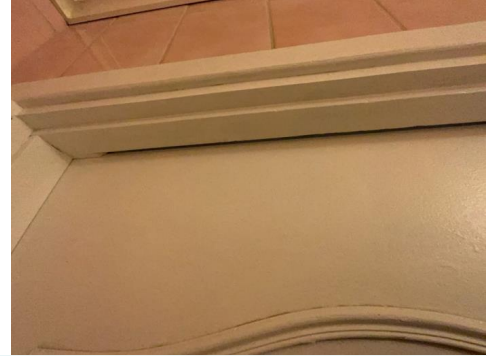
- Det er påvist fuktskjolder etc rundt ventiler.
- Det etablerte avtrekksystemet fungerer ikke tilfredsstillende.
- Rommet har kun naturlig ventilasjon.

- Påviste skader må utbedres.
- Avtrekksystemet må utbedres.
- Elektrisk avtrekksvifte bør monteres for å lukke avviket.

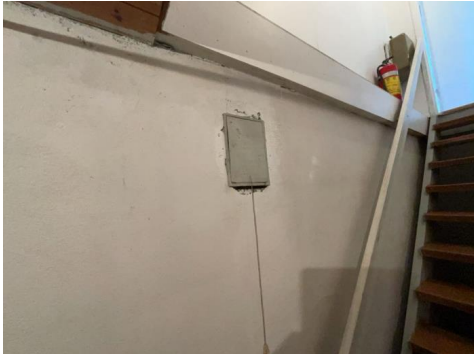
### ! TG 3 Tilliggende konstruksjoner våtrom

- Ved andre fuktundersøkelser enn hulltaking, er det påvist indikasjoner på fuktskader.

- Det må foretas tiltak for å lukke avviket.

Kostnadsestimat: 10 000 - 50 000

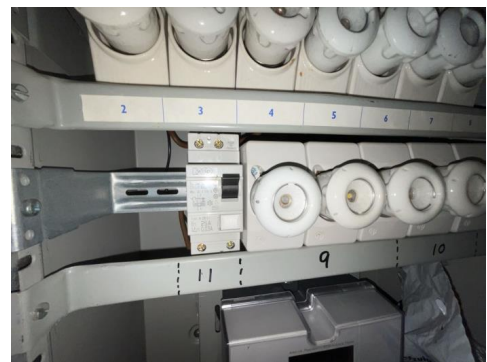
Eldre installasjon uten dokumentasjon. Berøringsfare i sikringskapene ved jordfeilbryter (hoveddel) og automatsikring (leilighet). Sprukket stikkontakt på soverommet i leiligheten. Anbefaler at dokumentasjon fremskaffes. Anbefaler fullstendig teknisk gjennomgang av el.takstmann. Hvis en utbedringskostnad er opplyst, så gjelder dette estimatet KUN for gjennomføringen av et tilsyn/en teknisk gjennomgang. Eventuelle utbedringer av selve el.anlegget vil komme i tillegg.

Kostnadsestimat: 10 000 - 50 000
