# Kattemsvegen 42

## 7080 HEIMDAL

### Tilstandsrapport

### Eierskifte

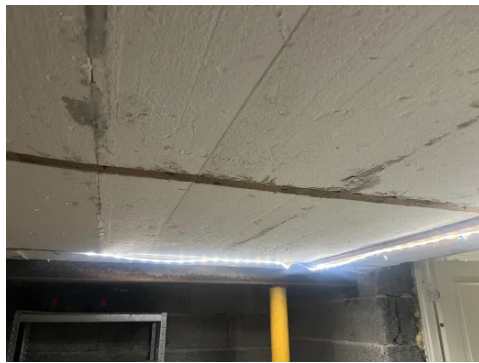
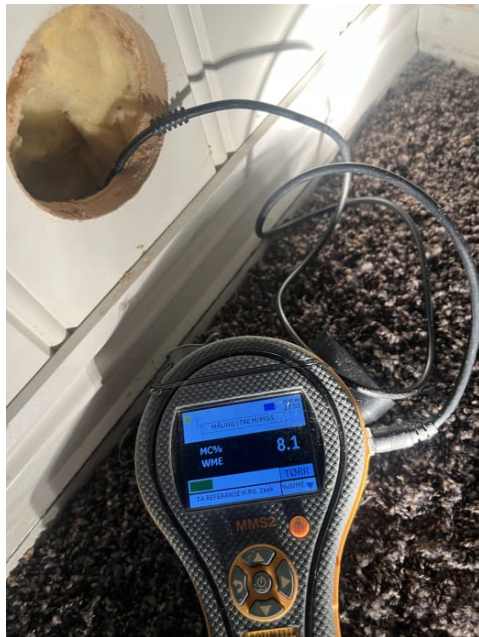
## 6.3 Rom under terreng

Det er utført en visuell kontroll av tilgjengelige overflater, kombinert med hulltaking og bruk av fuktindikator. Undersøkelsen viser ingen tegn til skader. Det gjøres oppmerksom på at bod ikke har ventilering.

Det anmerkes synlig isopor i himlingen på boden. Det gjøres da oppmerksom på at ved bruk isopor skal denne tildekkes med ubrennbart materiale, i form av puss eller 13 mm gips. Årsak til dette skyldes gasser isoporen gir fra seg ved brann som er skadelig. Tiltak bør vurderes.

TG 2 settes med bakgrunn i at dette er en risikokonstruksjon kombinert med alder på drenering.

Jevnlig kontroll av kjeller, samt tiltak bør vurderes vedrørende synlig isopor.

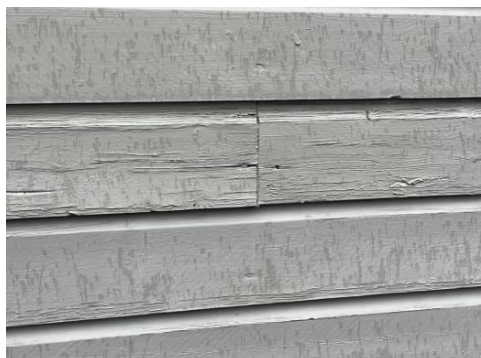
## 6.6 Yttervegger

| På husets værutsatte veggflater bærer kledningen preg av å være noe værslitt som en konsekvens av tidvis nedfukting og soltørking. På slike fukt og værutsatte veggflater må det påregnes hyppigere vedlikeholdsintervall. Utover dette fremstår kledningen uten skader eller behov for tiltak utover normalt vedlikehold. | |

| Vedlikehold av fasader med vask/skraping og beis/maling. Det er også påregnelig med utskiftinger av enkelte trebord. | |

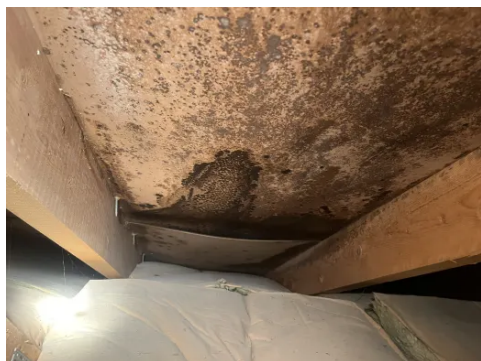
## 6.7 Loft (konstruksjonsoppbygging)

| Det registreres misfarging i undertak, noe som er et symptom på utilstrekkelig lufting. Det anmerkes da at isolasjonen er forholdsvis tett mot undertaket. Misfarging er fortrinnsvis ved loftsluke som ikke er tett. Dette skyldes da erfaringsmessig kondensering ved at varm luft fra underliggende rom stiger opp på loftet. Når varm luft treffer en kald overflate oppstår kondensering. | |

| Lufting/ventilering ved raft bør forbedres. | |

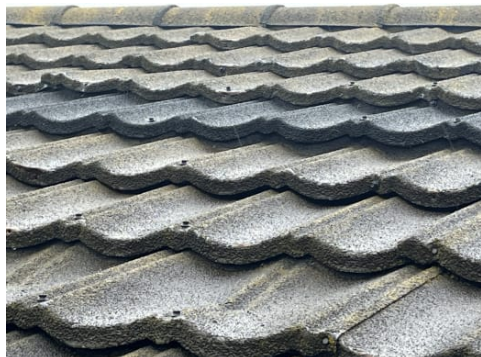
## 6.10 Takteking

Kontroll er utført fra stige. Ingen tegn på lekkasjer blir registrert. Stedvis mekaniske skader blir registrert. Tekkingen har ukjent alder som øker faren for lekkasjer i tiden som kommer.

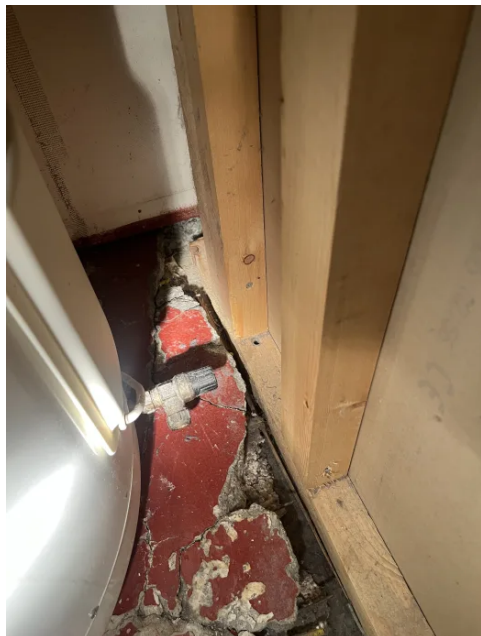
## 6.21 Varmtvannsbereder

Det blir ikke opplyst om svikt, men berederen har passert 20 år og har usikker restlevetid. Videre er bereder plassert på et sted på badet som ikke når sluket ved lekkasje.
