# Tilstandsrapport

Fritidsbolig

Portørveien 53, 3788 STABBESTAD

Befaringsdato: 15.03.2025

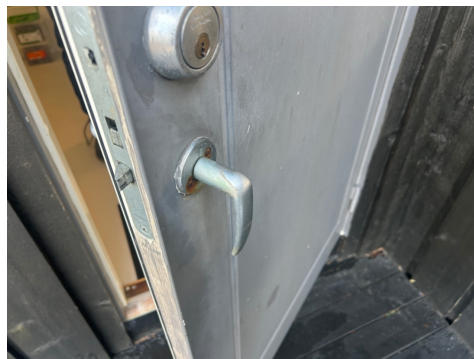
Dørvrider, bakdør.

- Dører med punkterte/sprukne glass må påregnes skiftes ut, enten hele døren eller kun selve glassene.
- Dører må justeres.

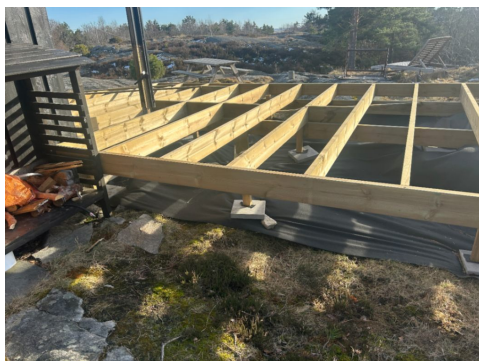
Terrasse under konstruksjon.

Det fortsettes at terrassen utføres forskriftsmessig.

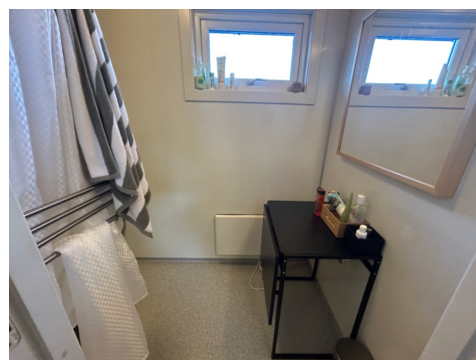
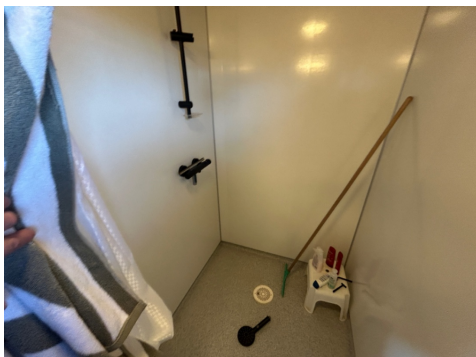
Våtrom/innredninger.

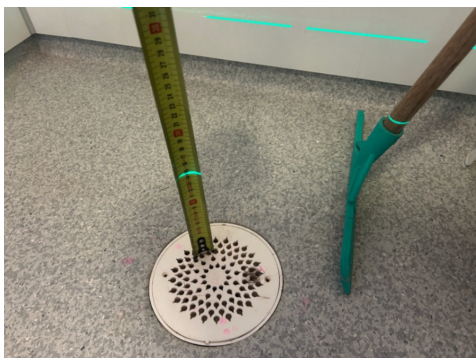
Sluk med synlig membran.

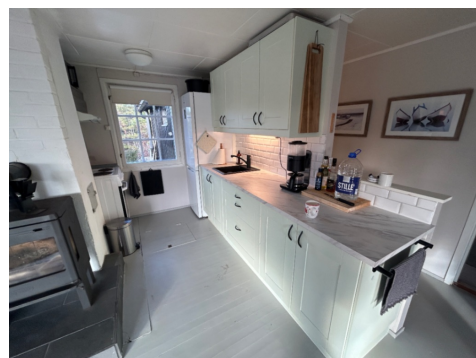
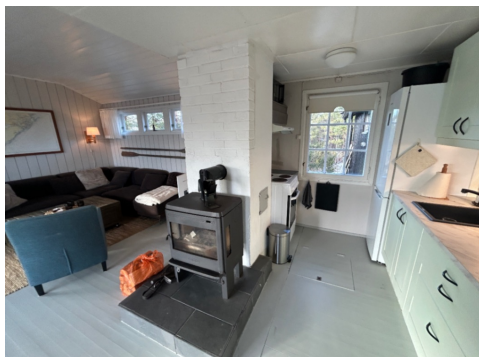
Kjøkkeninnredning.

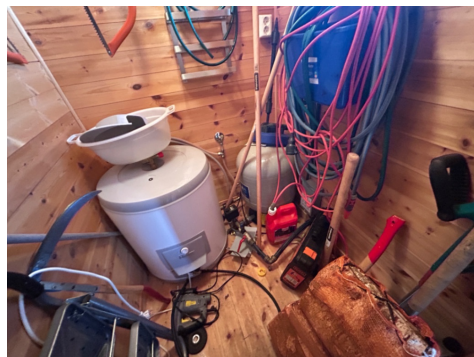
Stoppekran/trykktank/varmtvannsbereder.
