# Vidjeveien 39 4310 HOMMERSÅK

## Tilstandsrapport Eierskifte

Boligtype: Enebolig

Byggeår: 1979

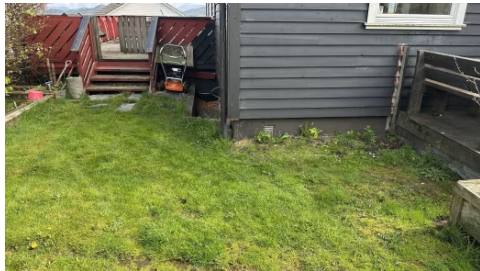
### 6.1 Drenering

Grunnmursplast er ikke synlig avsluttet med klemlist. Dette kan føre til at overflatevann/regn kan komme mellom mur og grunnmursplast og føre til fukt i nedre del av vegg. Dette vises som oftest som saltutslag i åpen vegg.

Terrenget må ha fall fra grunnmuren for å sikre god avrenning av overflatevann. Eventuelt må det utføres drenerende tiltak i terrenget for å lede overflatevann vekk fra boligen.

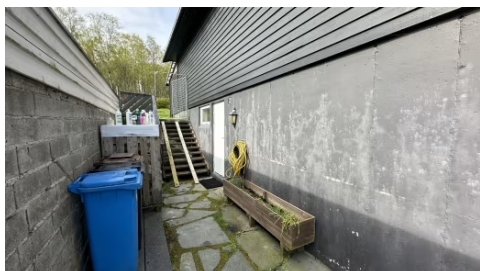
### 6.2 Grunnmur og fundament

| Det registreres mindre riss i grunnmur/puss og noe avskalling i maling. Dette er ikke uvanlig og vurderes ikke å ha vesentlig konstruksjonsmessig betydning slik dette fremstår i dag. | |

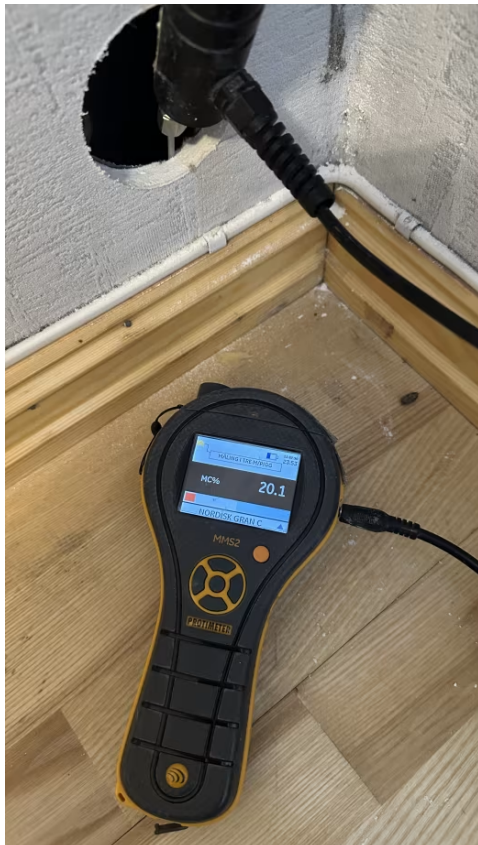
## 6.3 Rom under terreng

| Ved fuktmåling i treverk i forbindelse med hulltaking, måles et fukttinnhold som er over faregrensen for utvikling av skader. Rommene er ventilert med klaffventiler på yttervegg og var en godkjent løsning på oppføringstidspunktet. | |

| Det påviste fuktnivå gir grunn til å overvåke konstruksjonen for å se utvikling over tid, og eventuelt foreta tiltak for å unngå fuktskader. Opprette mekanisk ventilering og tilluftspalter ved dører | |

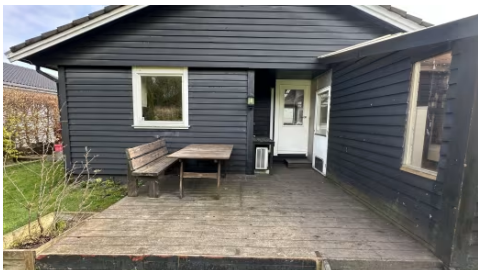
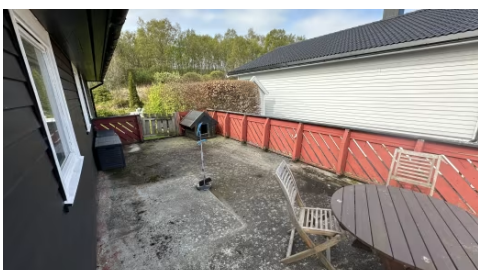
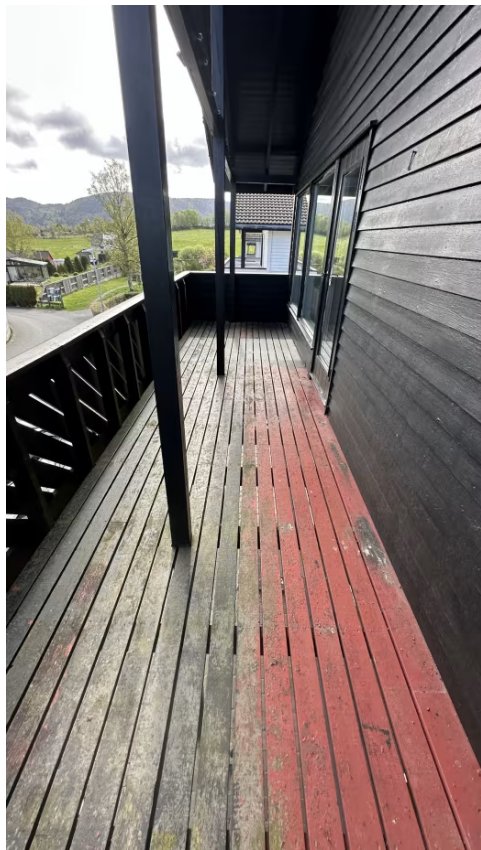
## 6.4 Balkong, terrasse, platting

Noe tørkesprekker, avskalling og nedbrytning i terrassebord/rekkverk generelt.

Retningsavvik i terrasse og rekkverk tilknyttet balkong over garasje.

Sprekk i betongdekke mot husvegg, det er ikke montert tekking.

Sig/retningsavvik i platting av belegningsstein ved entre.

For å lukke avviket må høyden på rekkverket heves til dagens krav på 100 cm.

Overflatebehandling må påregnes.

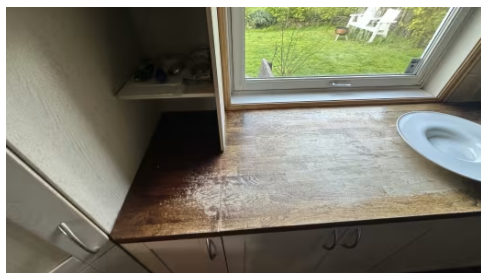
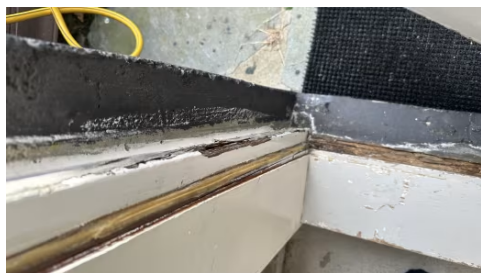
## 6.5 Vinduer og dører

Vinduer og dører hovedsakelig fra byggeåret, stedvis nedbrytning og tørkesprekker, hovedsakelig i overflater som er mye utsatt for sol og fuktighet, noe slitasje i pakninger og beslag.

- Kondensering/krakelering i enkelte vinduskarmer, dette skyldes for liten utskifting av inneluften.
- Registrert fukt/nedbrytning/råte ytterdør til vaskerom/bi-inngang. Tg:3.
- Terrassedør og balkongdør henger og har behov for mindre justeringer.
- Enkelte vinduer er strie å betjene og behøver smøring og justering.
- Registrert punkterte glass i vindu på kjøkken. Råte i glasslist. Tg:3.

Utskifting av ytterdør og vindu med skade må påregnes.

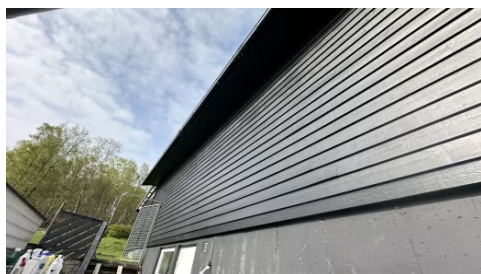
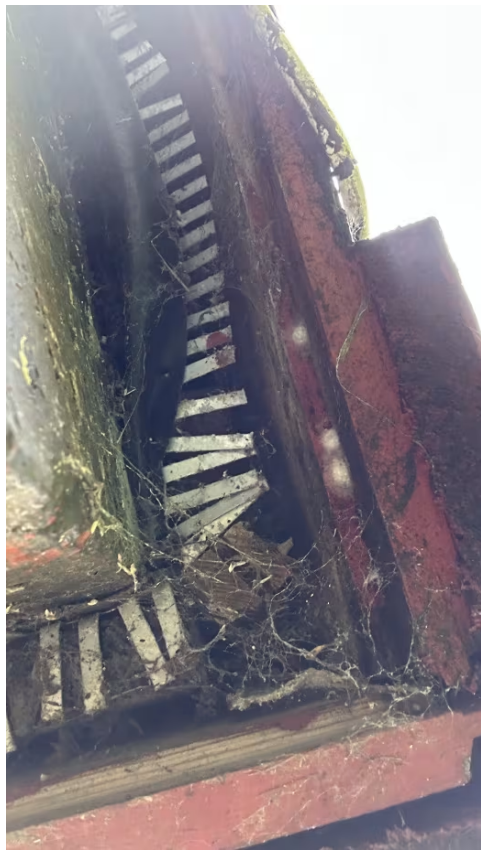
## 6.6 Yttervegger

- Stedvis noe nedbrytning og tørkesprekker i utvendig treverk og kledning som er mye utsatt for sol og fuktighet.
- Stedvis svertesopp i overflater, påregnelig med rengjøring.
- Musetetting er stedvis mangelfull, registrert tegn til museaktivitet på loft.
- Korrodering i ventilhetter.

Rengjøring og overflatebehandling må påregnes.  
Det anbefales å etablere musetetting bak kledning.

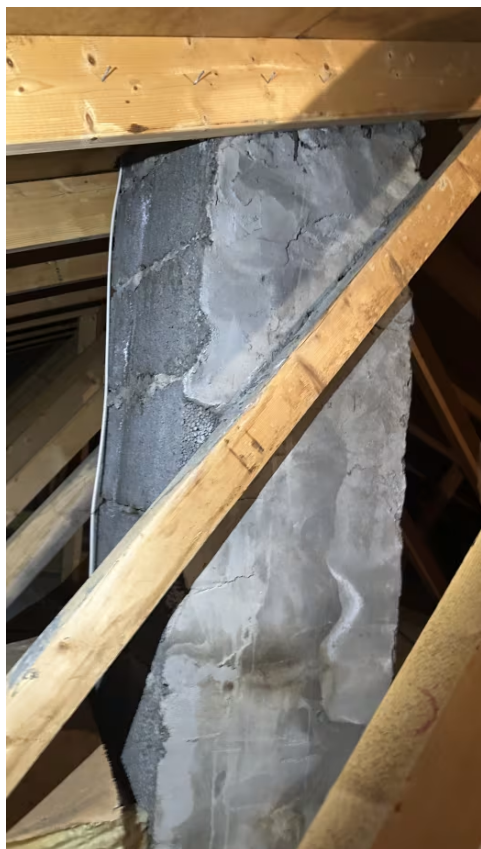
## 6.7 Loft (konstruksjonsoppbygging)

Eier opplyser at det oppstod en mindre lekkasje tak i stue 1. etasje vest i 2020.

Skadeårsak er opplyst å skyldes en ett mindre hull i undertak. Undertak utbedret lokalt og takstein skiftet.

Registrert lekkasje ved takfot over kjøkken vest, samt vannmerker flere steder i undertak/sutak på loft.

Lufting/ventilering bør forbedres, lekkasjepunkt utbedres.  
Det må gjennomføres ytterligere undersøkelser.

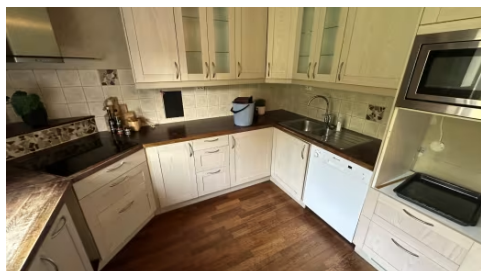
## 6.13 Kjøkken

- Slitt overflate av benkeplate.
- Begynnende svelling i bunnplate under vask, ingen registrert fukt ved overflatemåling.
- Anbefaler å forsegle/impregnere skadet laminering.
- Enkelte fronter behøver justering.
- Soppdannelser i sillikonfuge i overgang benkeplate/vegg ved vaskekum.

Avløpsrør under kjøkkenvask bør etter strammes med jevne mellomrom, dette fordi disse over tid glir fra hverandre ved bruk av varmt og kaldt vann, og kan forårsake fuktskade i skap og eventuelt nærliggende gulv.

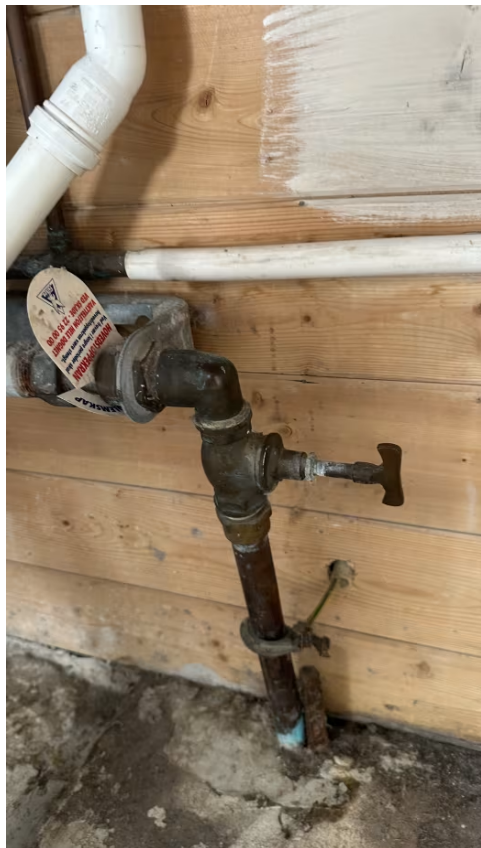
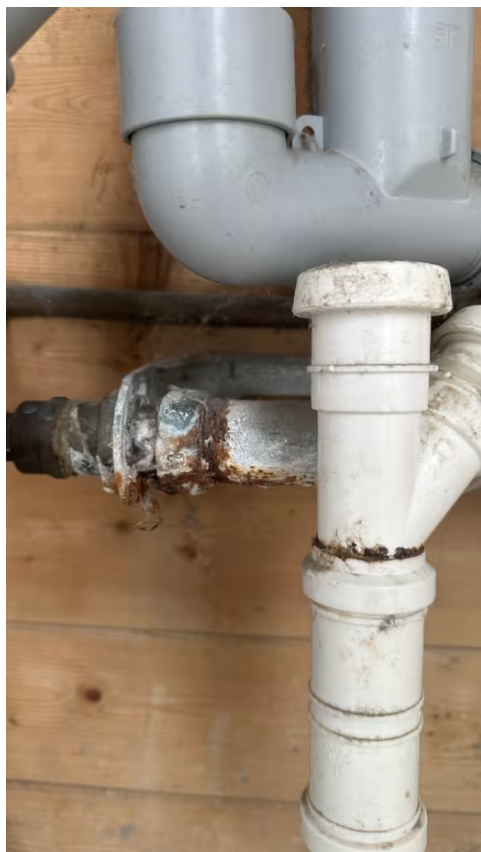
## 6.18 Vannledninger

Vannrør med varierende alder, stedvis iringe/korrodering på synlig opplegg, ingen registrerte lekkasjer.

Vannrør fra byggeåret har nådd en høyere alder og skader / lekkasjer kan oppstå.

Det ble ikke registrert behov for tiltak, men med tanke på alder kan skader plutselig oppstå på anlegg av eldre årgang.

Vannledninger bør skiftes i forbindelse med fremtidig oppgradering av våtrom/kjøkken.

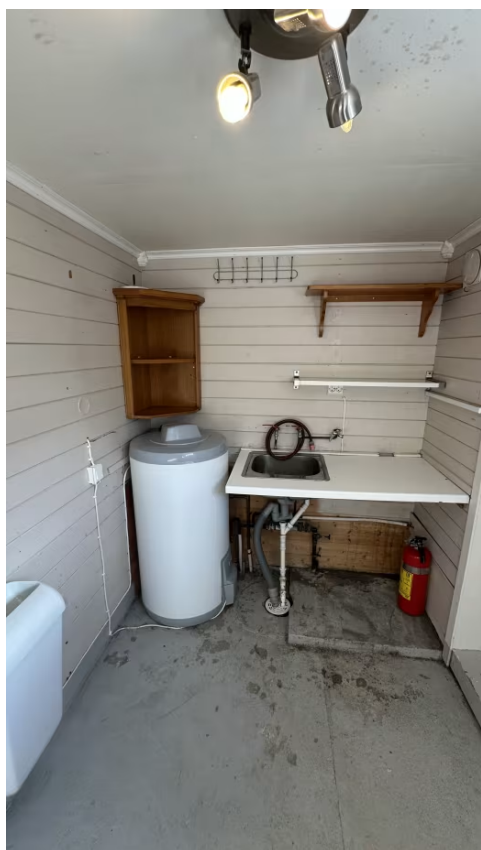
## 6.24 Våtrom: Underetasje - Vaskerom/bi-inngang

Det er behov for totalrenovering av våtrommet!

-Hulltaking ikke foretatt mot rommets rommet våtsone, variable fuktverdier i svill.

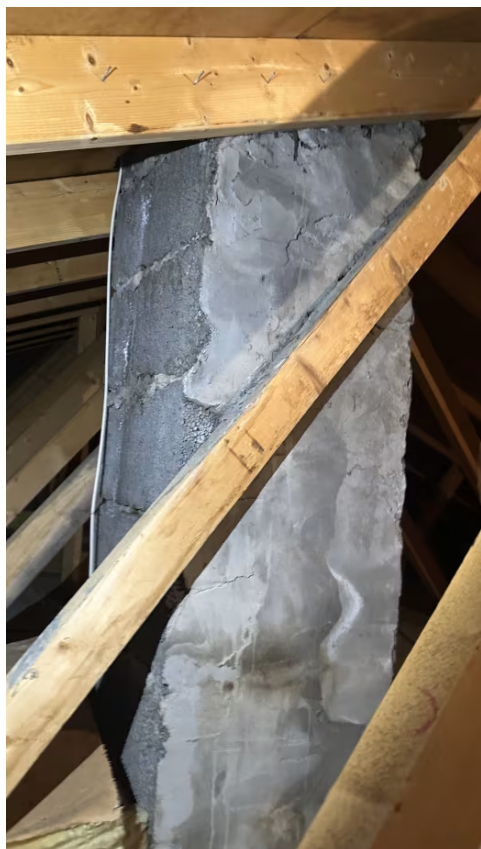
## 6.25 Øvrig: Skorstein over tak

- Sprekk i ildfast plate og glass tilknyttet ildsted i stue 1. etasje.
- Renning fra feieluke, høyere fuktinnhold i omliggende toppdekke.

Riss/sprekk i pusset pipe over tak, registrert vannmerker og saltutslag på og omliggende pipeløp på loft.

Anbefaler at pipe behandles, eller at det monteres heldekkende beslag over tak.
