# Tilstandsrapport

📍 Tromsøgata 21, 0565 OSLO

# gnr. 227, bnr. 431, snr. 14

Rapportdato: 09.05.2025

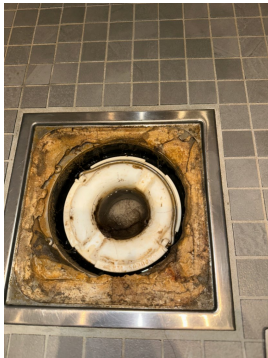
Sluk i plast er plassert i dusjssonen.  
Det er benyttet membran av typen:  
Wedi våtromsplater samt,  
PCI-Lastogum (Pci våtromssystem).  
Arbeid med gulv og vegger er dokumentert  
og utført forskriftsmessig.

Sluk med vannlås, plassert i dusjnisje

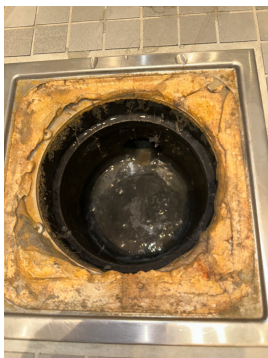
Sluk i plast, plassert i dusjnisje

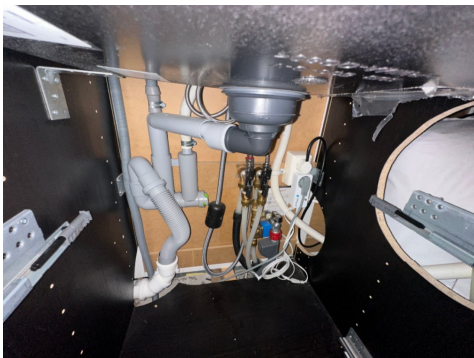
Røropplegg i kjøkkenbenk med Waterguard

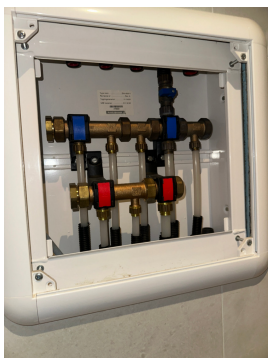
Stoppekraner plassert på bad
