Tilstandsrapport

Enebolig

Engvegen 4, 2846 BØVERBRU

Befaringsdato: 25.09.2024

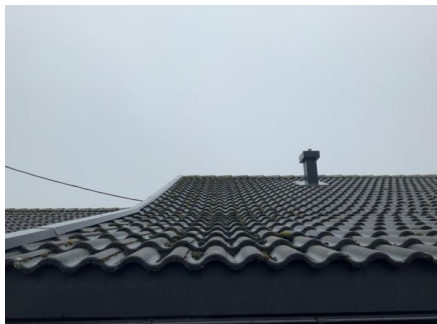
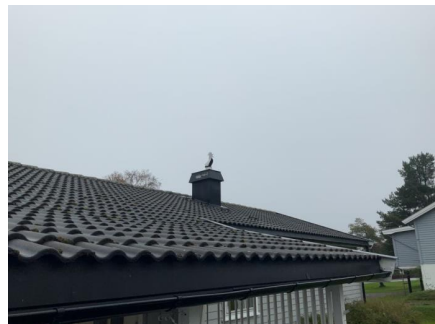
TG 2 Nedløp og beslag

Mer enn halvparten av forventet brukstid er oppnådd på takrenner, nedløp og beslag. Beslag er ikke ført under kledning i overgang tekking/kledning, dette kan føre til lekkasje og er ikke en permanent løsning. Vindskier bærer preg av elde og slitasje.

Det er ikke behov for strakstiltak, men utskifting av bygningsdeler er nært forestående.

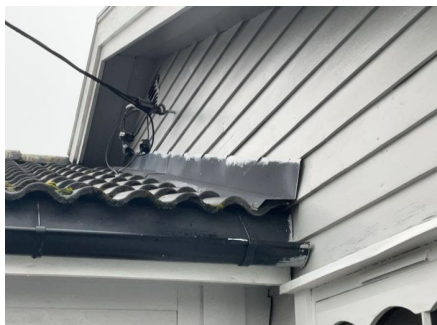
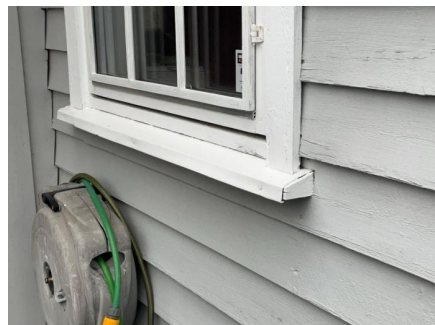
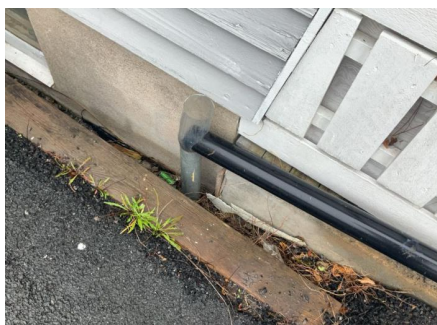
TG 2 Veggkonstruksjon

Utvendig kledning er ikke luftet. Kledning bærer stedvis preg av elde og slitasje. Eldre trevegger kan ha skjulte skader, spesielt over grunnmuren og rundt vinduer/dører/gjennomføringer. Eksakt tilstand kan ikke kontrolleres uten bygningsmessige inngrep.

Det er ikke registrert avvik som tilsier at man må påregne umiddelbare tiltak, kledning må påregnes byttet. Liten lufting, men ikke dårligere enn krav ved byggeår. Utbedring av lufting vil ikke være lønnsomt som enkeltstående tiltak, men ved skifte av utvendig kledning- bør det lages tilstrekkelig lufting. Manglende lufting gir økt risiko for fuktskader i konstruksjonen.

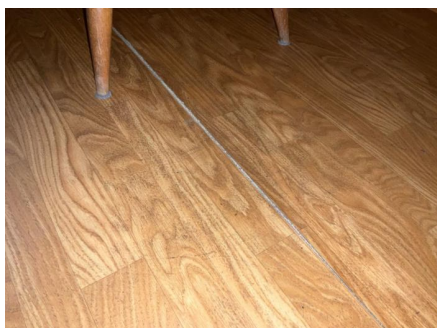
Sprekki skjøt på gulvbelegg.

Det er ikke behov for strakstiltak, men om kjøper har andre brukskrav eller krav til estetikk på overflater så kreves det utbedring eller utskifting.

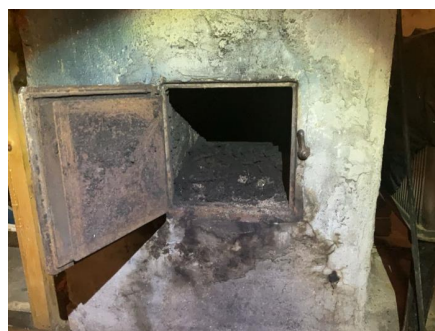
Feieluke i kjeller.

Det er ikke behov for strakstiltak, siden pipe er opplyst å fungere med dagens bruk. Større avstand til brennbart materiale fra ovn må lages og ildfast plate på gulv monteres.

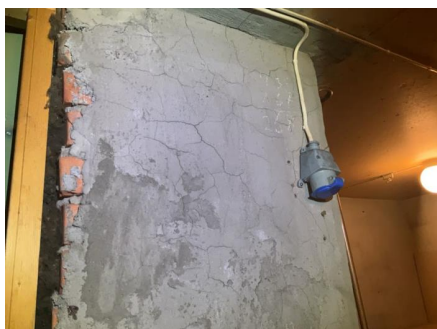
Riss i puss på pipe, synlig i kjeller.

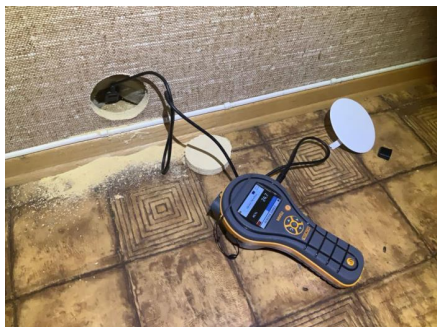
TG 2 Rom Under Terreng

Fuktindikasjoner er registrert i vegg mot grunnen, dette øker risikoen for skjulte skader. Hulltaking og fuktmåling ble foretatt, jeg målte verdier for skadelig fukt og dette er en indikasjon på at veggene er utsatt for forhøyet fuktpåkjenning. Målingene som er gjort er å betrakte som stikkprøver og sier bare noe om tilstanden i nærheten til området der målingen er utført. Svartpapp liggende mot grunnmur i påforede yttervegger i rom under terreng, dette er ikke i henhold til dagens anbefaling pga. stor risiko for skader. Svartpapp liggende mot grunnmur i påforede yttervegger i rom under terreng, dette er ikke i henhold til dagens anbefaling pga. stor risiko for skader.

Svartpapp bør ikke benyttes i påførede vegger på innside av grunnmur da den er organisk, dette vil kunne føre til muggdannelser i konstruksjonene. Ved renovering av underetasje/kjeller bør svartpapp fjernes. Det er viktig å følge med på konstruksjonene jevnlig. Ikke registrert avvik som krever strakstiltak, men det kan ikke utelukkes at det er avvik i lukkede konstruksjoner som ikke er inspisert. Det er ikke behov for strakstiltak siden rommene fungerer med dagens bruk. Det anbefales å utrede omfanget av fuktpåkjenning. Da drenering ikke er oppgradert siden byggeåret er det viktig å følge med på konstruksjonene. Kjeller er innredet etter byggeåret, og dette endrer forutsetningene for konstruksjonene. Det er påregnelig med tiltak utvendig i form av drenering/isolering av grunnmur.

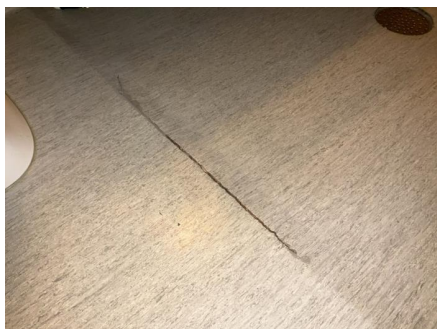
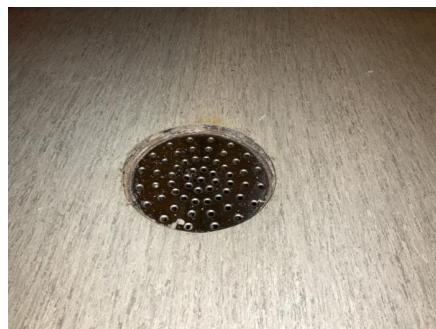
Belegg er løst fra gulvet og har sprekker.

- Våtrommet må totalrenoveres. Alle forhold med tettesjikt, våtsone, sluk m.m. må dokumenteres.

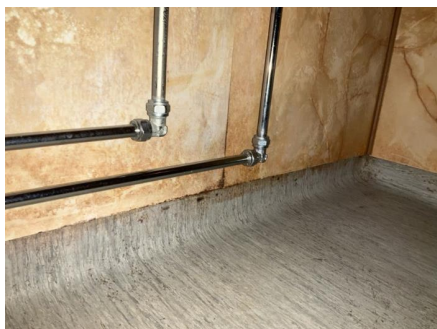
1. ETASJE > BAD

- Den valgte konstruksjonsutforming gir økt fare for skader
- Det er ved fuktøk gjort målinger som indikerer fukt under gulvbelegg.

- Det må foretas tiltak for å lukke avviket.
- Gulvbelegg har også funksjon som våtrommets membran/ tettesjikt. Målingen med fuktøker indikerer at det er fukt på tørr side av membran/ tettesjikt, dette igjen kan være en indikasjon på at membran/ tettesjikt på våtrommet ikke fungerer. For gulv på grunn kan fukt under gulvbelegget komme av kapilærsug av vann fra grunnen. For å finne kilden til fukt må det gjennomføres ytterligere undersøkelser. Omfang av eventuelle utbedringer avgjøres på grunnlag av resultatet fra ytterligere undersøkelser samt framtidig bruk av våtrommet.

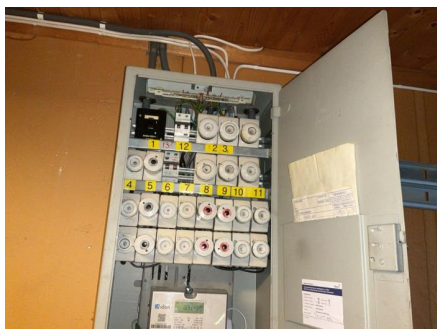
Sikringskap i garasje i boligen.

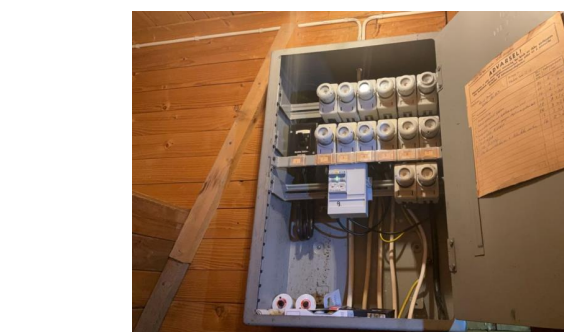
Sikringskap i kjellernedgang innvendig.

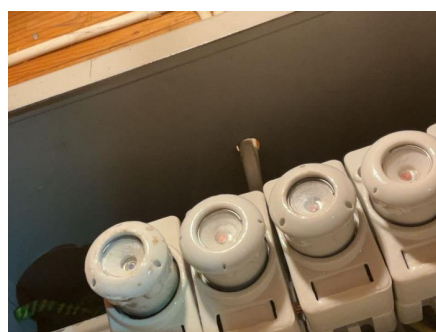
Hull i topp av sikringskap som er plassert innvendig.

Estimat for kostnad er kun vurdert ut fra at el-kontroll må foretas- kostnad for å rette avvik etter kontroll er ikke vurdert.

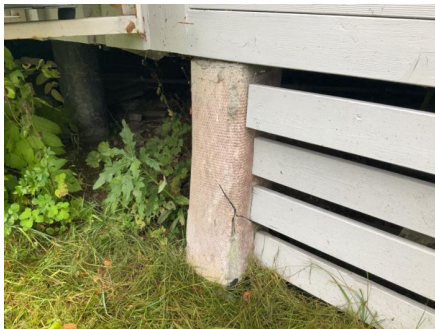
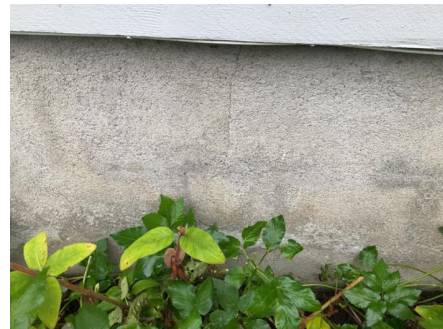
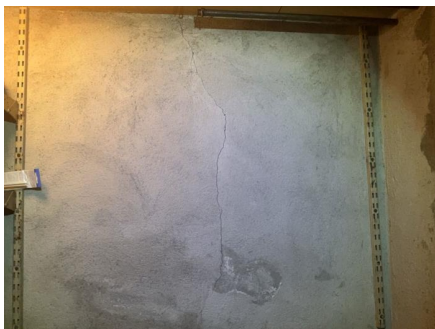
TE 2 Forstøtningsmurer

Støttemuren er ikke frostsikker og har skjevheter samt sprekker og riss. Skjevheter i mur er registrert, heller utover.

Det er ikke behov for strakstiltak, men rehabilitering må påregnes om man ønsker en frostsikker mur uten skjevheter og sprekkdannelser.
