# Tilstandsrapport

Vøyensvingen 2, 0458 OSLO

Befaringsdato: 10.03.2025

Rapportdato: 11.03.2025

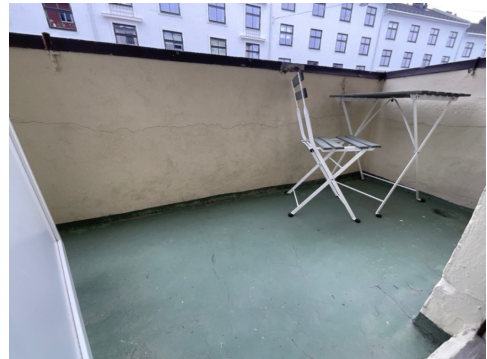
### TG 2 Balkonger, terrasser og rom under balkonger

**Vurdering av avvik:**  
• Rekkverket er for lavt i forhold til dagens krav til rekkverkshøyder.  
• Det er avvik:

Riss i mur, avflassing av maling mm

- Tiltak:
- Det er ikke krav om utbedring av rekkverkshøyde opp til dagens forskriftskrav.

Oppgradering og vedlikehold må forventes.

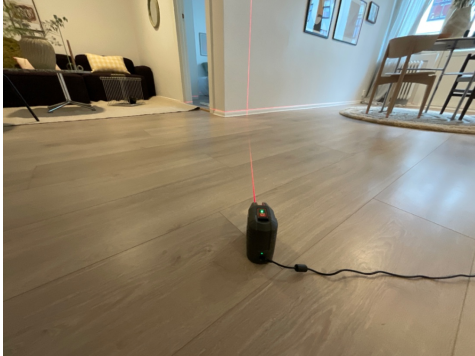
Nivellering stue + soverom, ingen avvik registrert

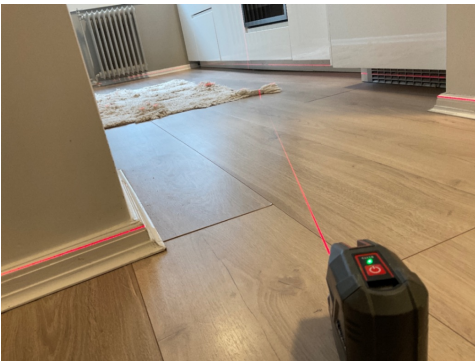
- Målt høydeforskjell på mellom 10 - 20 mm innenfor en lengde på 2 meter. Tilstandsgrad 2 gis med bakgrunn i standardens krav til godkjente måleavvik.

Nivellering entré + kjøkken, avvik ca. 10-20 mm

- For å få tilstandsgrad 0 eller 1 må høydeforskjeller rettes opp. Ytterligere undersøkelser må foretas for å få kartlagt omfanget for utbedring.

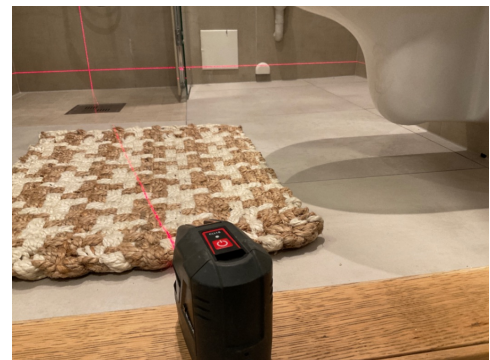
## ! TG 2 Overflater Gulv

Gulvet er flislagt. Rommet har elektriske varmekabler. Fall mot sluk er målt til ca. 10 mm.

- Det er påvist at noen fliser har bom (hulrom under).

- Det er ikke behov for utbedringstiltak.

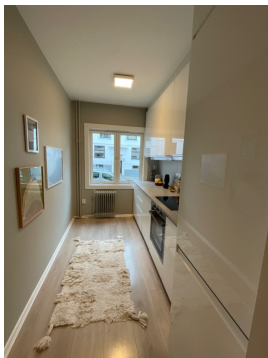
### TG 2 Avtrekk

- Det er kun kullfilterventilator på kjøkkenet og heller ikke andre forserte/mekaniske avtrekksløsninger fra kokesonen.

- Om mulig bør det etableres mekanisk/forsert avtrekk ut fra kokesonen.

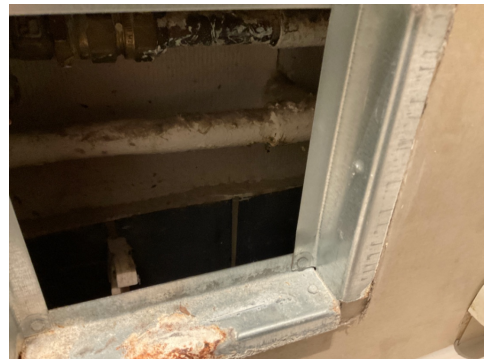
### TG 2 Vannledninger - 2

- Tidspunkt for utskiftning av vannledninger nærmer seg.
- I forbindelse med oppgradering av våtrom vil det være naturlig med utskiftning av rør.
