# Tilstandsrapport

Boligbygg med flere boenheter

Jordbærveien 9 , 1940 BJØRKELANGEN

Befaringsdato: 10.02.2026

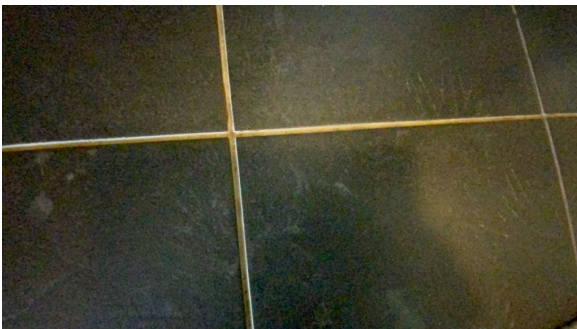
### ! TG 3 Overflater

- Det er stedvis påvist synlige skader på overflater.

Det er noen stedvis riper og hakk stedvis på parkett, noe som anses som en tg 2. Fliser i entre er løse, noe som er tg 3.

- Andre tiltak:
- Overflater må utbedres eller skiftes.

Det anbefales å utbedre skader ved å bruke reparasjonsvoks lokalt, eventuelt slipe eller bytte parkett for å lukke avviket og forhindre at skadene utvikler seg videre over tid.

Fliser i entre må fjernes og legges på nytt for å ha tiltenkt funksjon som er at de skal sitte fast til underlaget, selv om det er brukt bevegelsesfuger mellom fliser.

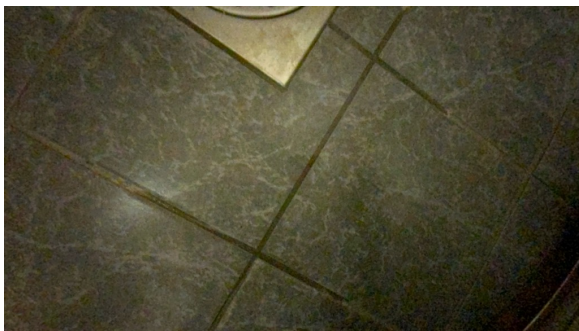
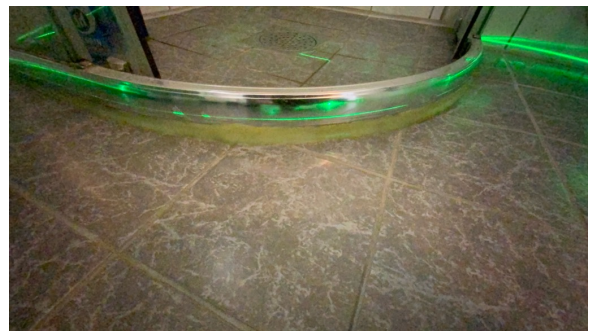
## TG 2 Overflater Gulv

Gulvet er flislagt. Rommet har elektriske varmekabler. Fall mot sluk er målt til 28 mm. Høydeforskjell fra toppen av sluket til toppen av membranen ved dørterskelen er 32 mm.

- Det er mulighet for at det kan forekomme vannlekkasje på våtrommet hvor vann ikke vil gå til sluk.
- Det er påvist avvik i fallforhold til sluk i forhold til krav i forskrift på byggetidspunktet.

Det er en liten svank ved slukrist der litt vann blir liggende. Det er ikke etablert åpning mellom dusjvegg og gulv for kontrollert avrenning for hele gulvet til sluk.

- Til tross for avviket i fall/høydeforskjell til sluk, vil gulvet fortsatt kunne lede vann mot sluket, men med redusert effektivitet. Dette kan potensielt øke risikoen for vannansamling i enkelte områder av badet.
- Eventuelt lekkasjevann fra utstyr utenfor dusjsone vil ikke ha en naturlig vei til sluket. Dette kan føre til at vann samler seg på gulvet og potensielt renner ut av rommet eller trenger inn i konstruksjonen.

Det må åpnes mellom dusjvegg og gulv for at hele gulvet skal ha kontrollert avrenning til sluk.

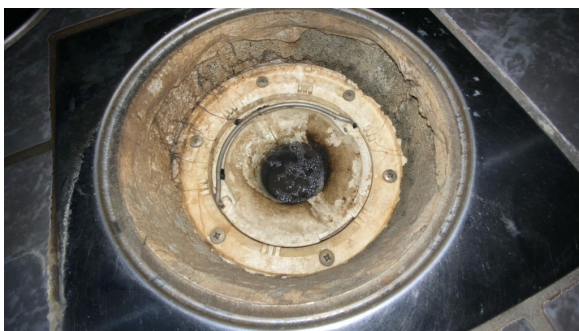
### ! TG 2 Sluk, membran og tettesjikt

Det er plastsluk og banemembran med ukjent utførelse

- Mer enn halvparten av forventet brukstid er passert på membranløsningen.

- Det er viktig å merke seg at levetiden til en membran varierer basert på kvalitet, installasjon og bruk. Eldre membraner kan bli sprø og sprekke opp, noe som fører til at de mister sin vanntettende funksjon. Dette kan resultere i vannlekkasjer gjennom vegger og gulv og fuktskader.

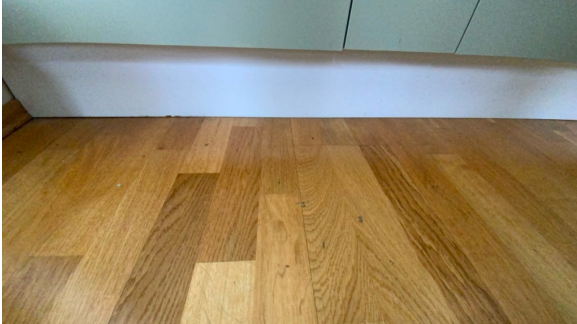
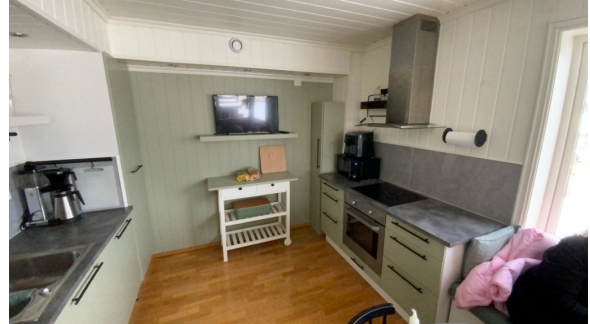
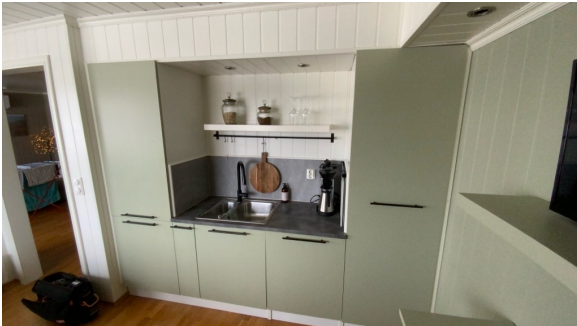
### TG 2 Overflater og innredning

Det mangler ventiler for avkjøling og lufttilgang av kjøl/frys.

Etablere ventil list under kjøleskap, slik at det er god tilgang til luft for kjøleskapets motor. Konsekvens for at dette mangler er at levetiden for kjøleskap er redusert.

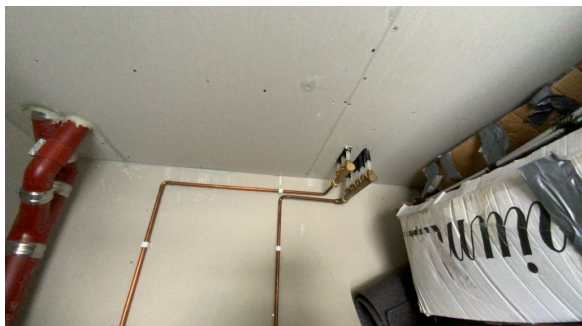
### TG 2 Vannledninger

Fordelerstamme for vannrørene er åpent i teknisk bod.

Selv om det er sluk i gulv bør denne typen rør være i ett vanntett fordelerskap, med kontrollert avrenning til avløp, for å hindre at det ikke blir vannskader i rommet ved en vannlekkasje.

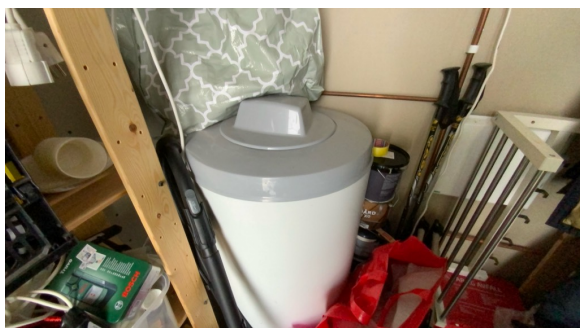
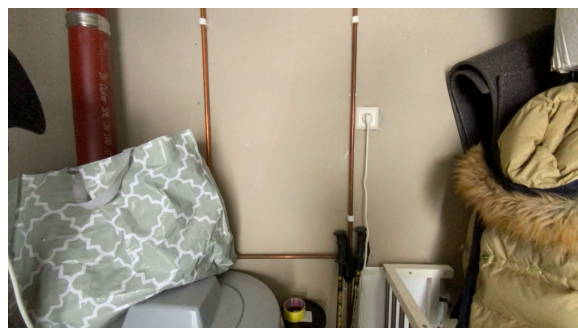
## TE 2 Varmtvannstank

- Det er ikke påvist tilfredsstillende el-tilkobling av varmtvannstank iht. gjeldende forskrift.

Det er ikke påvist tilfredsstillende el-tilkobling av varmtvannstank ut fra kravet til dagens NS 3600 og derav gjeldende forskrift fra 2017.

- Det bør etableres tilfredsstillende el-tilkobling etter gjeldende forskrift.

Det er krav til kontroller avrenning fra sikkerhetsventil til avløp for å unngå fuktskader ved at bereder koker og blåser ut vann grunnet trykk i tanken, som igjen kan føre til fuktskader.
