# Tilstandsrapport

Rekkehus

Rogalandgata 51 B, 5531 HAUGESUND

Befaringsdato: 25.08.2025

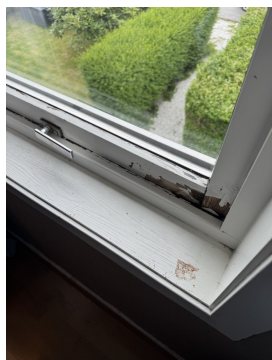
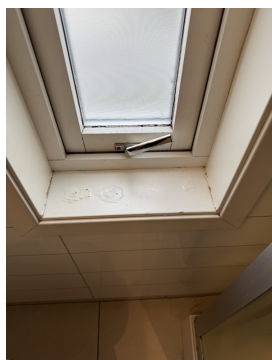
De fleste vinduer er av nyere dato og i god stand. Det er for øvrig to vinduer som er dårlige. På soverom og bad. Disse vinduer skal skiftes. Vinduer med slik tilstand vill i en normal slituasjon blitt tilført TG2-3, men da borettslaget skal skifte disse flir det ikke tilført annet enn at blir nevnt.

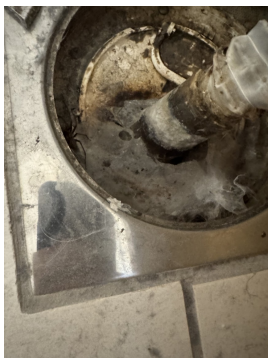
- Det er påvist at noen fliser har bom (hulrom under).
- Det er påvist avvik i fallforhold til sluk i forhold til krav i forskrift på byggetidspunktet.
- Målinger viser at det ikke er fall til sluk (motfall).

Det er ikke fall i forhold til krav/anbefalinger fra byggeåret.  
Våtrom skal ha sluk og gulv med tilstrekkelig fall mot sluk for de deler av gulvet som blir utsatt for vann i brukssituasjonen. Rom med sluk skal være utformet slik at eventuelt lekkasjevann ledes til sluk. Noe bom i flis. Dette betyr i korte trekk at ikke hele flisen har kontakt med underlaget og vil således være svak for støt. Flisen kan også løsne i aktuelt område.  
Det er registrert motfall på omtrent 3-4mm til sluk.

- Andre tiltak:
- Selv om bom eller hullyd ikke alltid er et umiddelbart problem, bør det overvåkes nøye før eventuell utvikling i sprekker i flisfuger e.l. oppstår. Dette må en foreta tiltak for, for å begrense utviklingen.
- Et bad med manglende/reduert fall til sluk blir mindre funksjonelt og sikkert for brukeren. Dette kan medføre stående vann på gulvet, vann som ikke ledes effektivt til sluket, økt risiko for at vann renner ut av rommet og redusert sklisikkerhet på gulvet.

- Det må gjøres nærmere undersøkelser. Manglende membran/tettesjikt medfører risiko for lekkasjer og fukt i konstruksjonen.

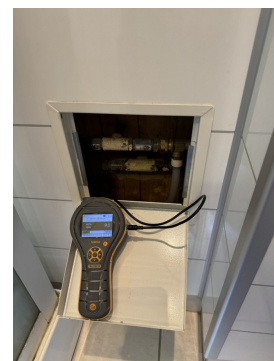
- Det er ikke påvist tilfredsstillende løsning for å synliggjøre lekkasje fra innebygget sistene.

Det er ikke spalte under vegg-hengt toalett som skal synliggjøre lekkasje.

- Uten dreneringsløsning/lekkasjesikring kan lekkasjer pågå over lang tid uten å bli oppdaget. Dette kan føre til omfattende fuktskader i omkringliggende byggematerialer.

Det kan påregnes etablering av spalte som kan synliggjøre eventuelt lekkasjevann fra innebygget sistene.

- Elektrisk avtrekksvifte bør monteres for å lukke avviket.
- Det bør etableres tilfredsstillende tilluft til våtrom f.eks. luftespalte ved dør e.l.
