Tilstandsrapport

Enebolig

Lensmann Jahnsens veg 23, 2211
KONGSVINGER

Befaringsdato: 27.03.2026

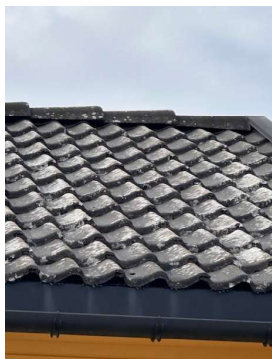
TG 2 Nedløp og beslag

Forkantblekk, takrenner og nedløp i lakkert metall.

- Overvåk tilstanden jevnlig. For å få tilstandsgrad 0 eller 1 må beslag/renner/nedløp skiftes ut, men tidspunktet for når dette er nødvendig er vanskelig å si noe om.
- Det er ikke krav om utbedring av snøfangere opp til dagens krav.

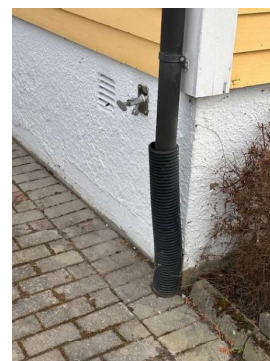
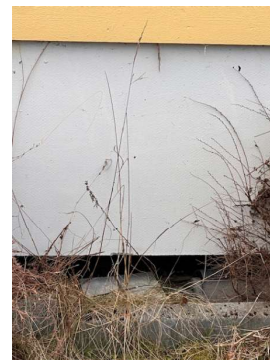
TG 2 Terrengforhold

Tilbygg fundamentert på betongpilarer.

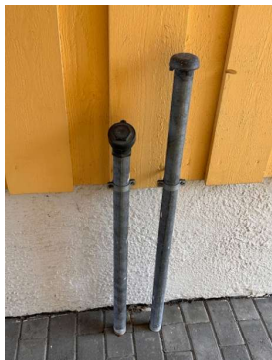
FORHOLD SOM ÅPENBART KAN MEDFØRE FARE FOR HELSE, MILJØ OG SIKKERHET

- Det er ikke foretatt radonmålinger, og bygget er heller ikke utført med radonsperre.
- Det er ikke montert rekkverk på innvendig trapp.
- Det er påvist avvik innen helse miljø eller sikkerhet.
- Det mangler håndløper på vegg i det innvendige trappeløpet.
