# Tilstandsrapport

Enebolig

Beinvegen 90, 2848 SKREIA

Befaringsdato: 16.05.2025

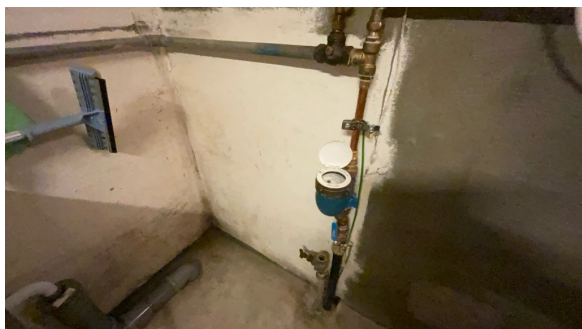
## TG 2 Avløpsrør

Synlige avløpsrør i: Plast. Soil/støpejern. Anlegget er ikke teknisk vurdert. Jeg er ikke VVS fagmann, kontakt rørlegger for evt. nærmere kontroll av anlegget. Bunnledningene og utvendige ledninger er nedgravd og ikke tilgjengelig for inspeksjon.

Eldre jernrør kan være utsatt for rust/groing og gi redusert gjennomstrømning/risiko for lekkasjer. Alder er normalt i seg selv en vurderingskriterier hva angår slitasjegrad. Utvendige vann og avløpsrør som begynner å bli gamle vil ha en helt naturlig slitasjegrad. For eksempel nevnes at trerøtter kan vokse seg inn i rørene, partikkelstoffer bygger seg opp i rør og reduserer/stenger gjennomstrømmingen, terrengdeformasjoner som forårsaker utettheter og fortettinger. Alt dette er naturlige slitasjeskader som etter en del år gjør det påregnelig med skader. Uansett vil plutselige og uforutsette forhold som for eksempel fortetting og brudd være risikomomenter i ethvert anlegg. Her har alder mye å si.

- Overvåk tilstanden jevnlig. For å få tilstandsgrad 0 eller 1 må røranlegget skiftes ut, men tidspunktet for når dette er nødvendig er vanskelig å si noe om. Ved renovering, påse at røranlegget dokumenteres av fagperson.
- Det er ikke behov for utbedringstiltak siden anlegget fungerer i dag, men ut ifra alder kan skader plutselig oppstå på eldre anlegg.
