Beinvegen 90, 2848 SKREIA

**Trivelig enebolig i barnevennlig område - 3 soverom - flott veranda - god beliggenhet nær Skreia sentrum.**

Befaringsdato: 16.05.2025

Rapportdato: 01.06.2025

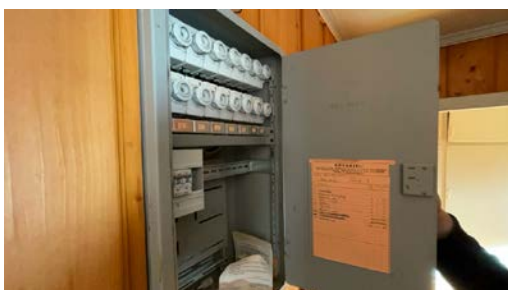
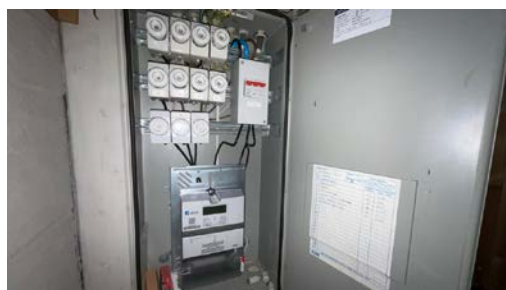
## TG 0 Branntekniske forhold

*Dette er en forenklet kontroll begrenset til de spørsmål som fremkommer under. Tilstandsgraden er basert på retningslinjer til disse spørsmålene i bransjestandarden NS3600. Dette kan ikke sammenlignes med en fullstendig kontroll av branntekniske forhold av offentlig myndighet, eller en vurdering av boligens branntekniske forhold eller prosjektering fra en rådgiver med spesialkompetanse. En bygningssakkyndig har verken kompetanse til å gi slik veiledning eller lov til å foreta en slik kontroll.*
