# Tilstandsrapport

Boligbygg med flere boenheter

Søndersrødsvingen 7, 3295 HELGEROA

Befaringsdato: 06.04.2025

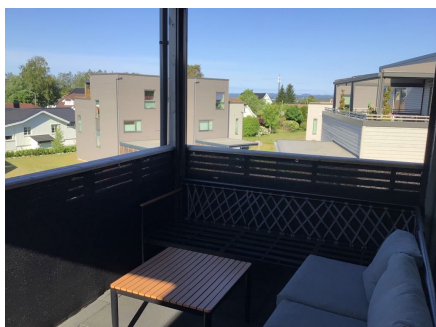
### TG 2 Balkonger, terrasser og rom under balkonger

Oppført i: Den er oppført i trekonstruksjoner og det er gummi heller som dekke. Glass/aluminium/tre rekkverk.

Høyde på rekkverk: ca. 98 cm til åpning glass.

- Rekkverket er for lavt i forhold til dagens krav til rekkverkshøyder.

- Rekkverkshøyde må endres for å tilfredsstille krav på byggemeldingstidspunktet.

Fjerne gummi heller for å oppnå 100 cm

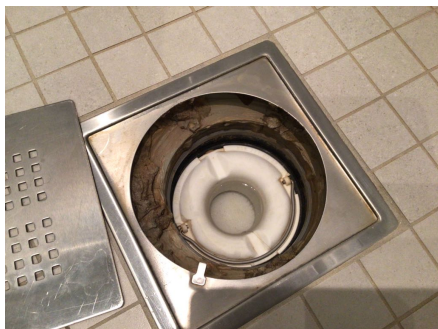
### TG 1 Sluk, membran og tettesjikt

Plastsluk og synlig membran som ligger i klem i sluk.
