# Tilstandsrapport

Våningshus

Lille Kråkøya 1, 7950 ABELVÆR

Befaringsdato: 24.06.2025

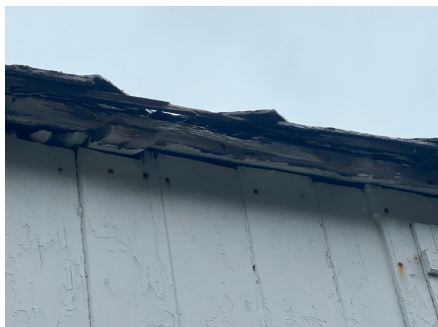
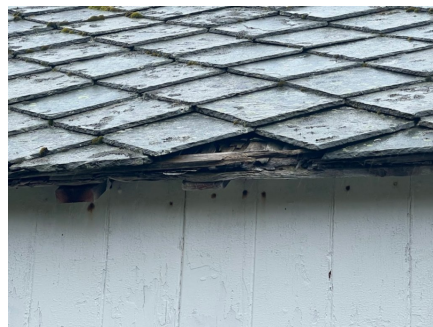
### Takteking -Inngang mot nord

- Mer enn halvparten av forventet brukstid er passert på taktekingen.
- Mer enn halvparten av forventet brukstid er passert på undertak.
- Det er påvist råteskader.

Selve taktekingen av skifer vurderes i bra stand men det er synlige råteskader på treto i forkant og spesielt godt synlig på side mot nord. Det er og stedvis fuget mellom skiferstein

Ut fra alder og tilstand må det foretas tiltak spesielt på undertaket. Selve takstein har lang levetid og mye kan benyttes på nytt men må demonteres for å få oppgradert undertaket.

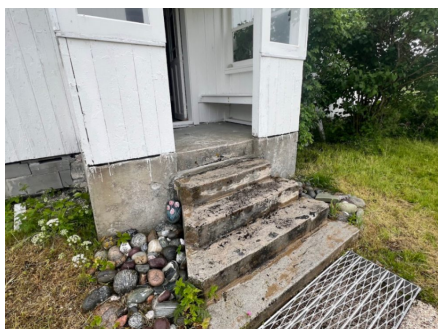
- Det er ikke montert rekkverk.
- Betongtrapp har mindre sprekker/skader

Trapp er av eldre dato med påregnelig slitasje/forvitring på overflater samt at det er noe mindre sprekkdannelser

- Rekkverk må monteres for å lukke avviket.

Ut fra forskriftskrav må det monteres rekkverk men det er forholdsvis lav høyde til terreng samt at trapp er utformet slik at den er bredere i nedre del enn øvre. Eller kan det påregnes noe overflatebehandling

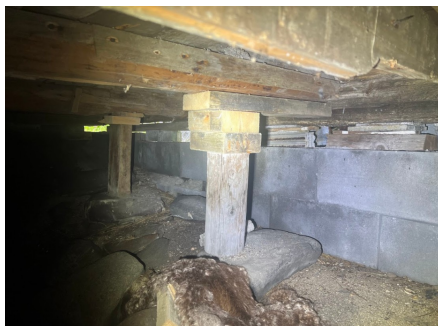
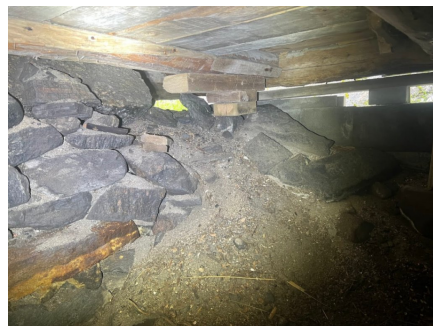
## TG 2 Radon

Det er ikke foretatt radonmålinger og bygget er heller ikke utført med radonsperre.

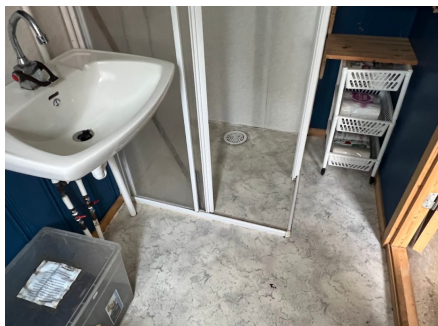
## ETASJE > BAD

- Hulltaking er ikke foretatt da det allerede er påvist andre avvik i våtsonen.

Ut fra at det er registrert fuktskader i gulv må det påregnes tiltak i selve konstruksjon og spesielt at baderommet ligger i hjørne der det er råteskader i kledning og konstruksjon som er kommentert under veggkonstruksjon.

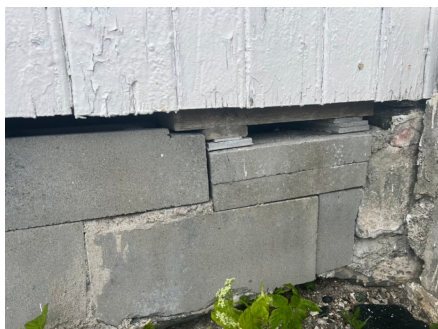
## Terrenghorhold

Bygningen står i hovedsak på flat tomt med skrånende fjellterreng på side mot nord. Ut fra grunnforhold og det som kunne avdekkes vurderes forholdet tilfredsstillende da det i tilgjengelige deler under boligen ikke kunne avdekkes tegn til fuktskader som kan skyldes utfordringer med terrenghorhold. Noe ukjent under del med gråsteinsmur der det ikke var tilgjengelig for inspeksjon under bygningen.

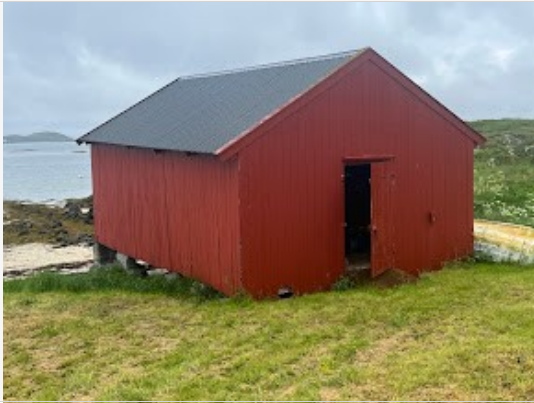
## Naust 1

Naust nedenfor boligen i 1 etasje oppført på stein og støpte pillarer. Trebjelklag og bordgulf, veggkonstruksjon i bindingsverk med enkel stående malt kledning og takkonstruksjon i saltak form med takteking av lakkerte stålplater. Bygningen framstår i generelt bra stand og kunde opplyser om at det er nytt gulf fra 2024 etter en naturskade. Vurderes ikke behov for større tiltak men jevnlig vedlikehold
