Enebolig m/u.etg
Drengsrudhagen 31
1385 Asker

Boligens tekniske tilstand:

Dato: 17/11/2023

OM EIERSKIFTERAPPORT™

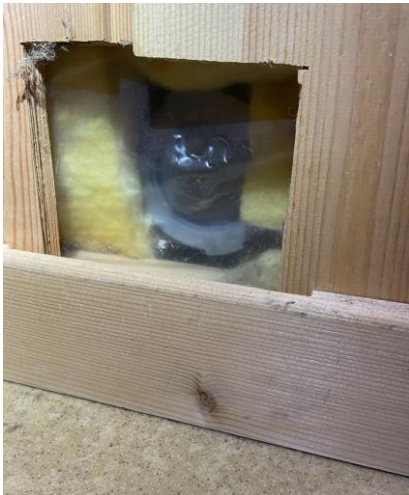
Stakeluke bod

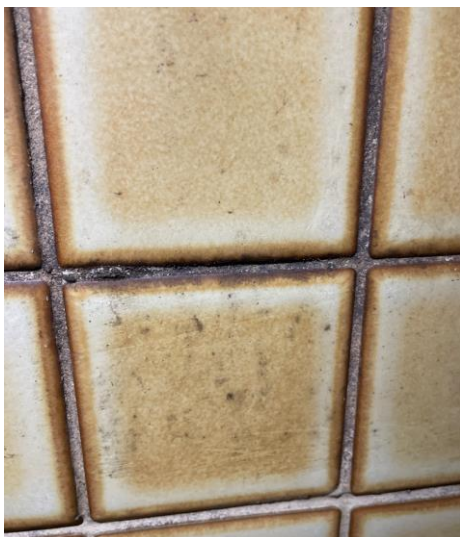
Missfarget fug dusj

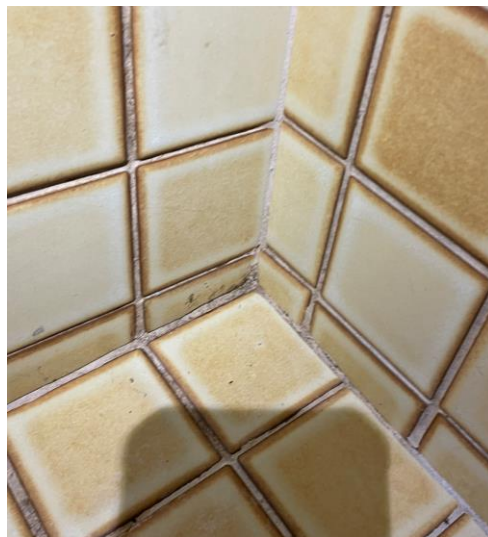
Missfarging fug

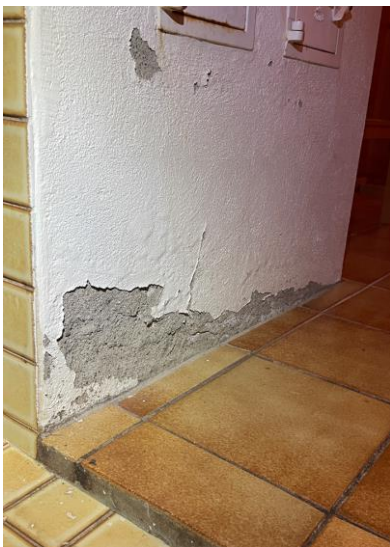
Avskalning murvegg/pipe

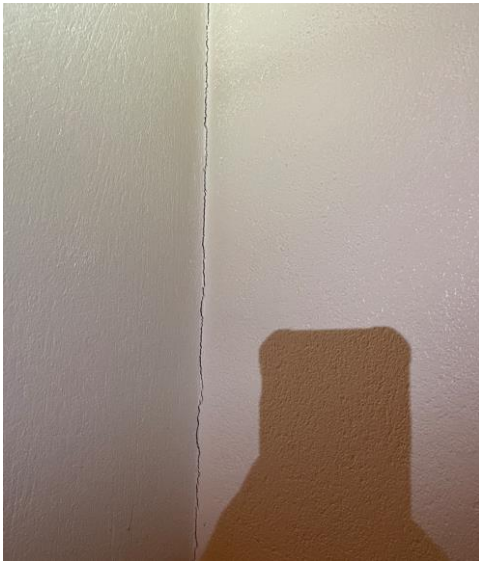
Sprekk hjørne

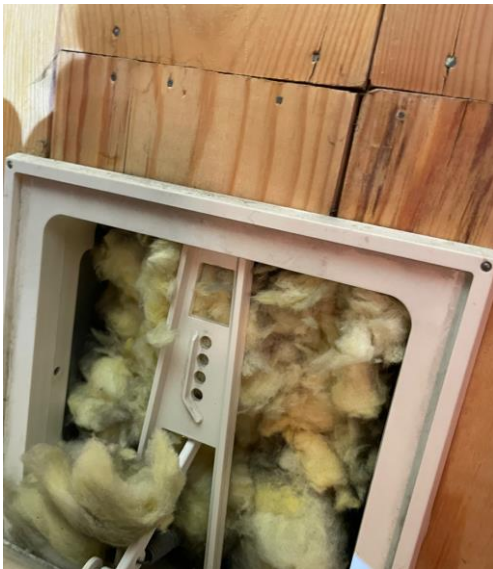
Tett ventil

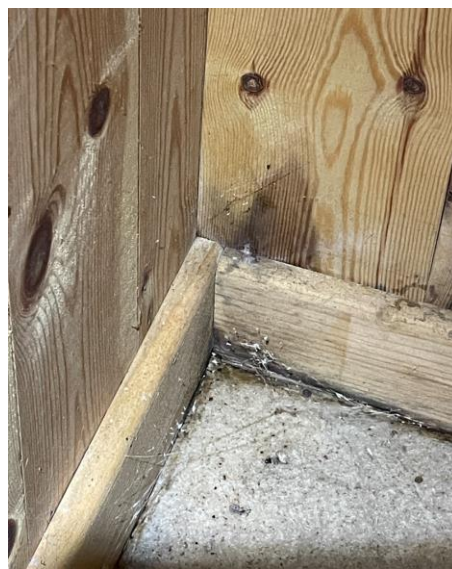
Synlig fukt

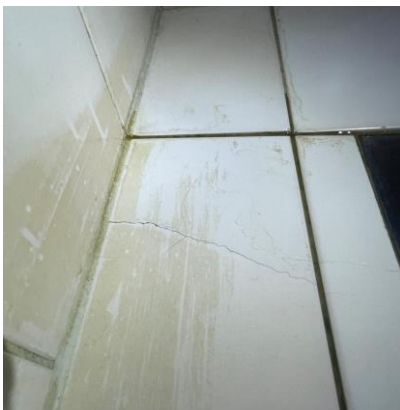
Vurderes på bakgrunn av alder og slitasje.
 Sprekk i flis

Sprekk flis

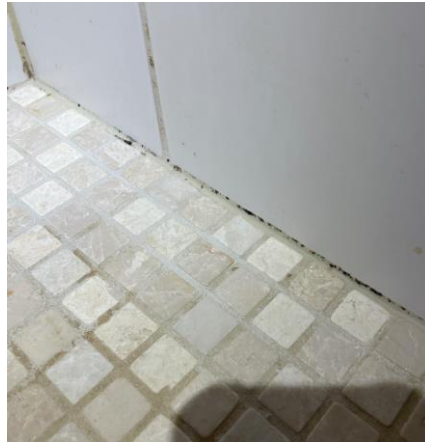
Biologiske skadegjørere

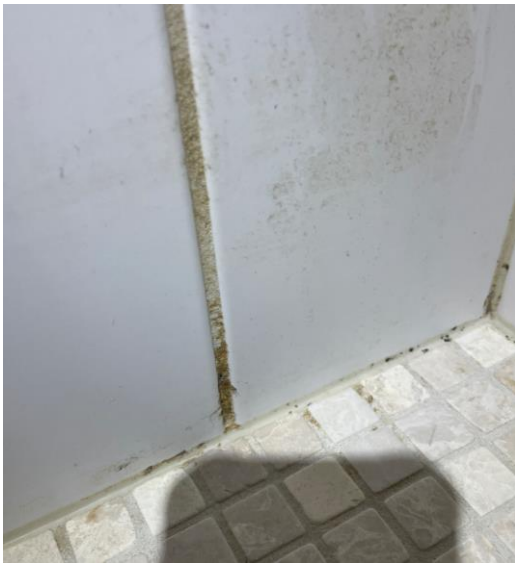
Missfarging fug

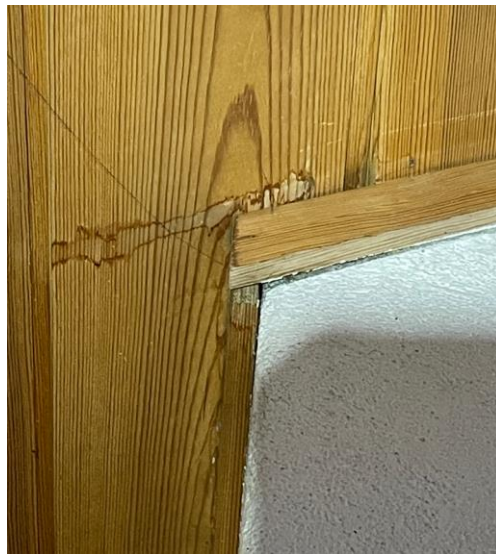
Fuktskjold

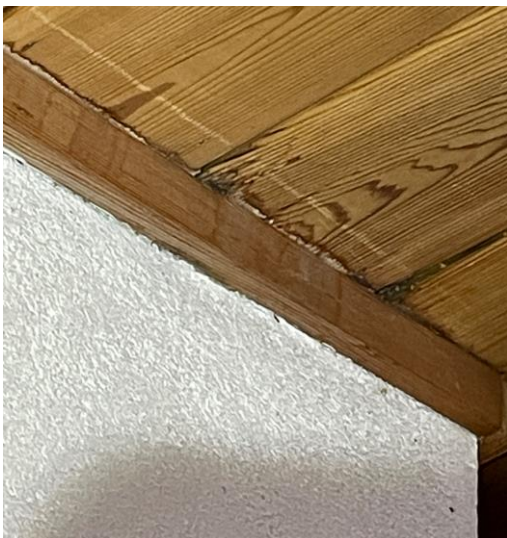
Fuktskjolder

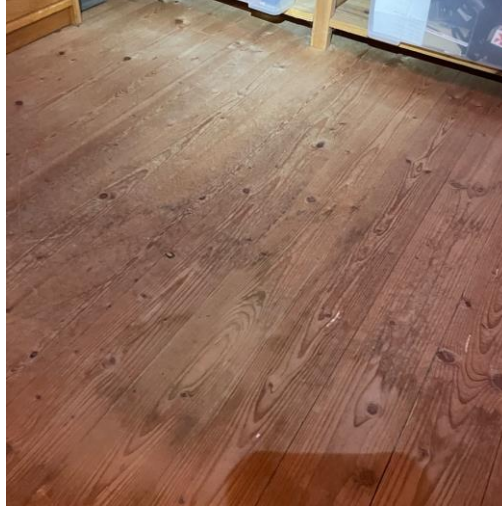
Eldre fuktskjolder

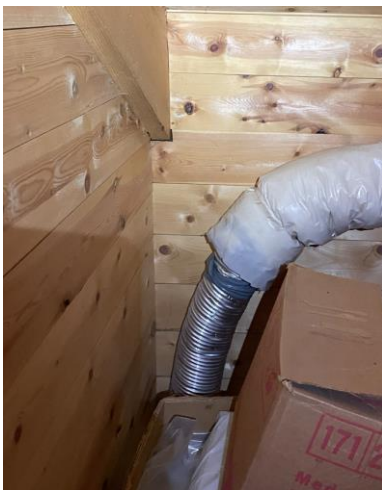
Uisolert vent.

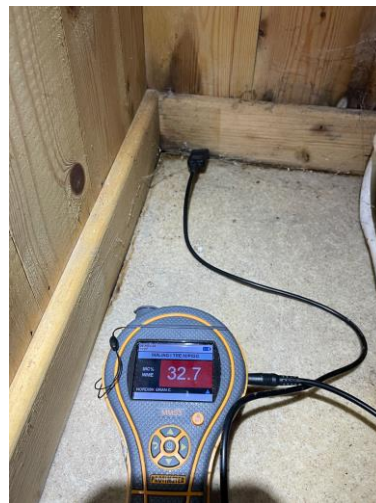
Fuktmåling bod under terreng list

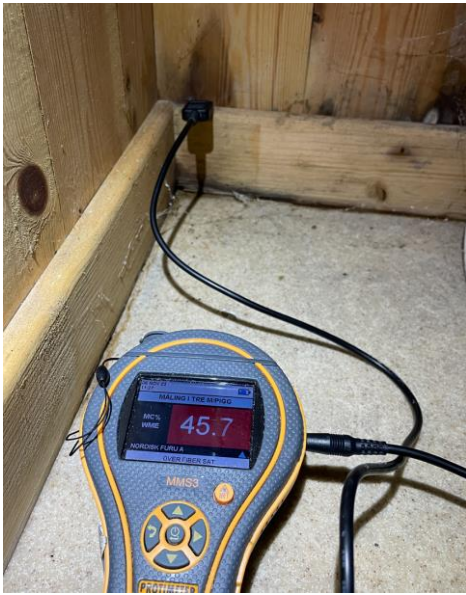
Ved bruk av fuktindikator på innvendige overflater mot terreng ble det registrert høyere fuktverdi i nedre del av vegg.

Det er synlig fuktskader og til dels råte i innvendig panel på mot terreng. (ØST)

Fuktmåling rom under terreng panel

Det er forhøyede fuktverdier i vegger. Nærmere undersøkelser bør foretas. Prissetting av følgskader av vanninntrenging i grunnmur er vanskelig å bedømme. Det bør etableres ny drenering og fuktsikring før man evt. avdekker følgskader på innvendige vegger mot terreng.

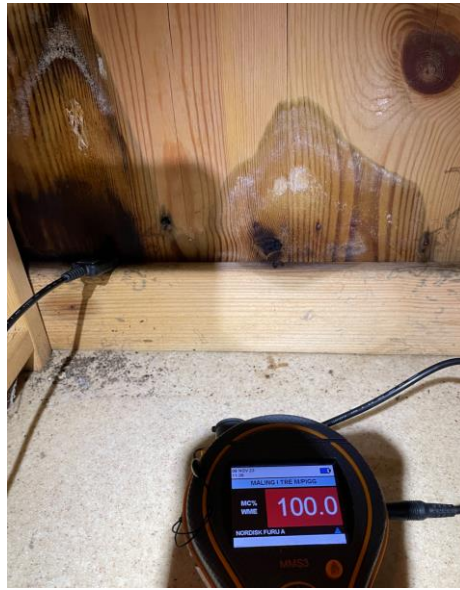
Fuktmåling råteskade bod.

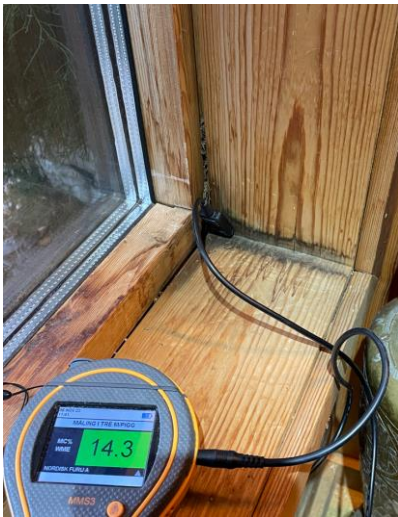
-Det registreres eldre fuktmerker i de fleste vinduene. Dette kan skyldes kondens/liten sirkulering av inneluft.

Eldre fuktskader vinduskarm

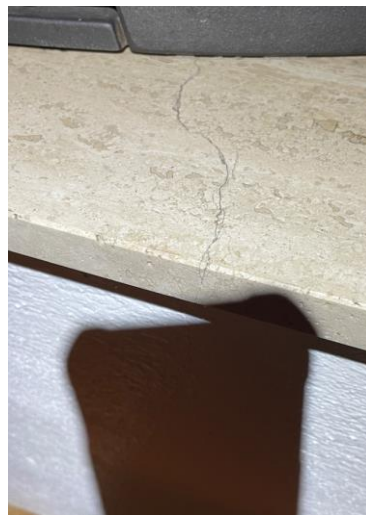
Sprekk i pipepuss og dekorstein

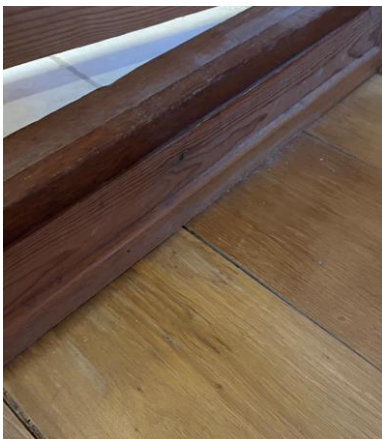
-Eldre fuktskader i parkett ved bad på soverom i 1.etg.

Fuktbelastet parkett ved bad

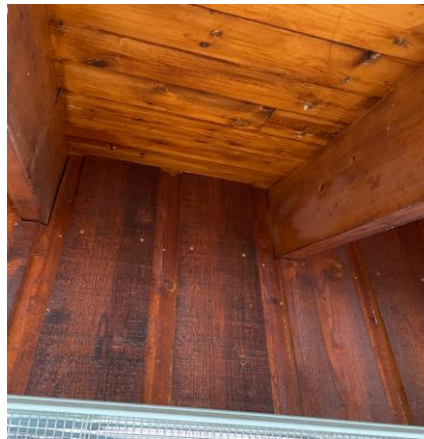
tett lufting mellom sperrer utv.

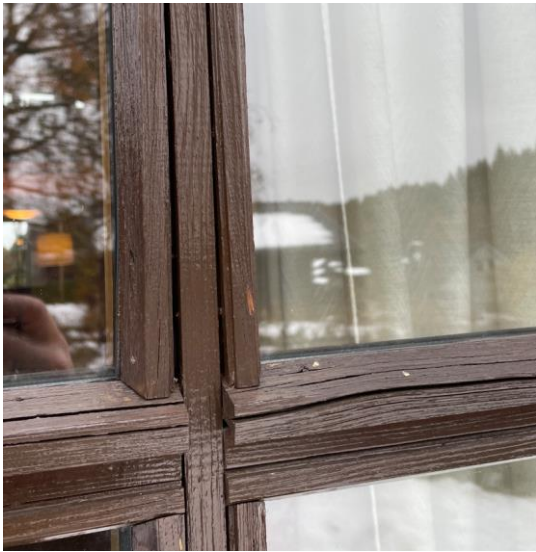
Værslitt sross

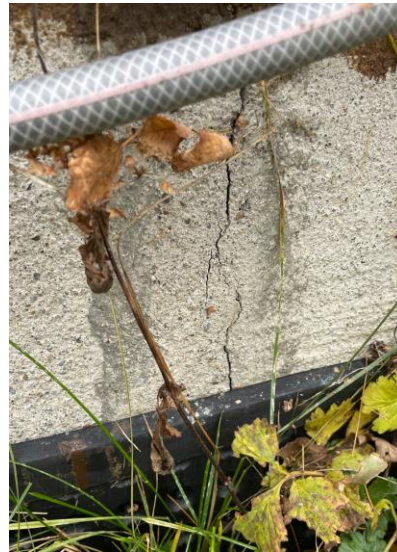
-Riss i grunnmur. Disse er forsøkt utbedret. Årsak ikke vurdert.

Riss grunnmur

Ny drenering og fuktsikring av grunnmur er anbefalt.

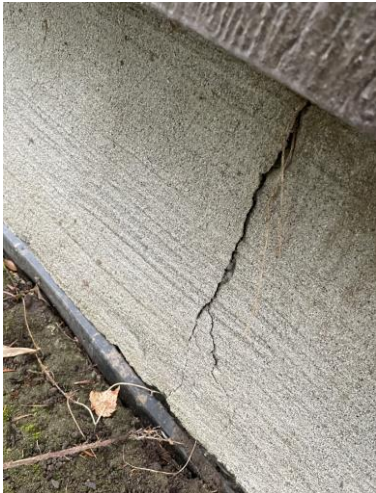
Sprekk grunnmur

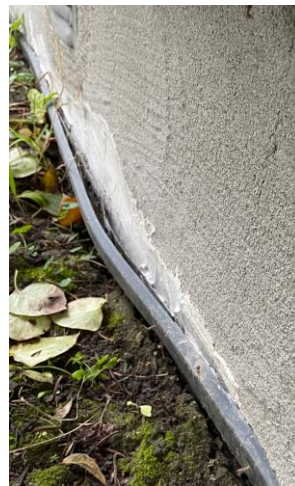
-Grunnmursplast har synlige defekter flere steder rundt boligen. Takvann ledes til terreng med fall mot grunnmur, dette forårsaker unødig belastning mot fuktsikring og grunnmur. Dette kan bidra til økte fuktmålinger i boligen.

Defekt grunnmurslist

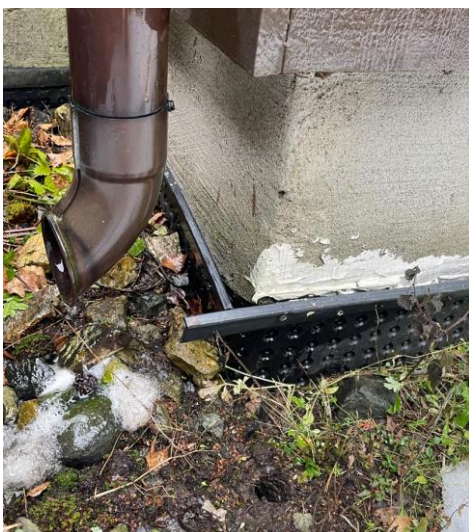
Vannbelastet/sårbart

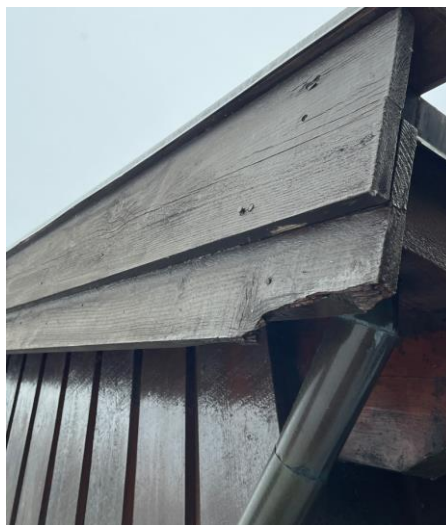
-Det registreres tørkesprekker i kledning og vindskier på hovedhuset.

Vindski

Takstmannens vurdering ved TG2:	
2.1	Yttervegger
	Vurderes på bakgrunn av tørkesprekker i panel og vindskier. En del kledningsbord bør byttes for ivareta sin funksjon.

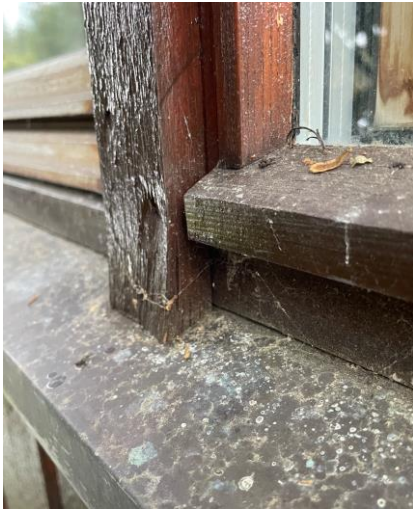
Tett omramming

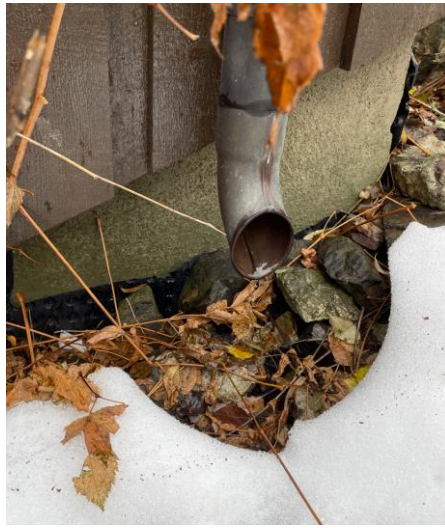
fuktbelastning med defekt gr.list

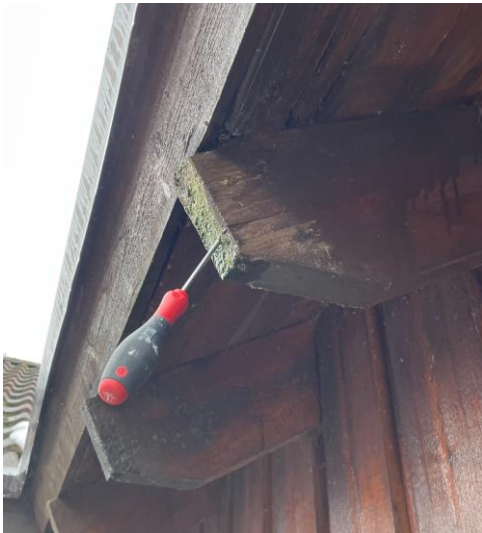
-Taksperre mot NORDVEST har fuktpåkjønning fra en takrenne som ikke er tett. Dette har resultert i at enden på sperre har fått fukt/råteskader. Utbedring må foretas for å hindre videre skader. Hjemmelshaver opplyser at dette skal rettes før evt. salg.

Råteskadet sperreende

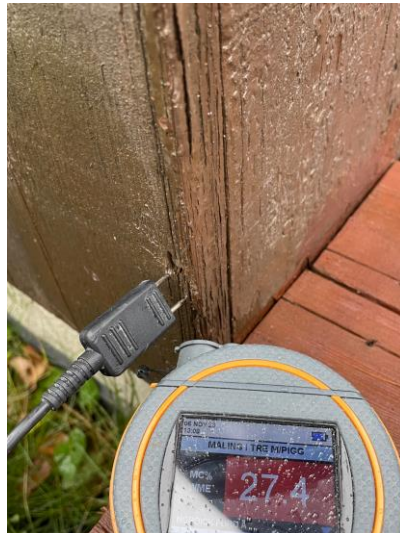
-Hjørnekaske ved terrasse mot Vest har forhøyede verdier av fukt. (27.4vektprosent)

Fuktmåling hjørnebord.
