# Tilstandsrapport

Fritidsbolig

Tonmyrvegen 23, 3623 LAMPELAND

Befaringsdato: 18.09.2025

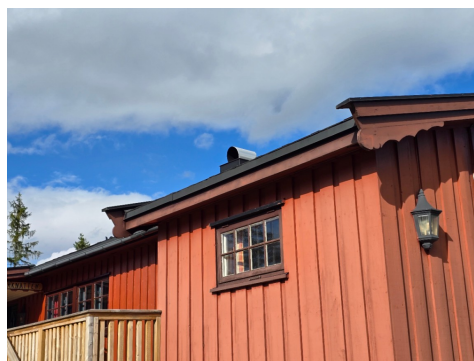
Manglende takrenne.

Det bør etableres takrenner fra alle takflater.

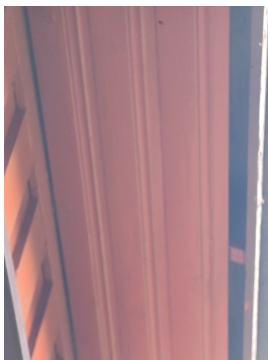
Lufting i gesims i gammel del.

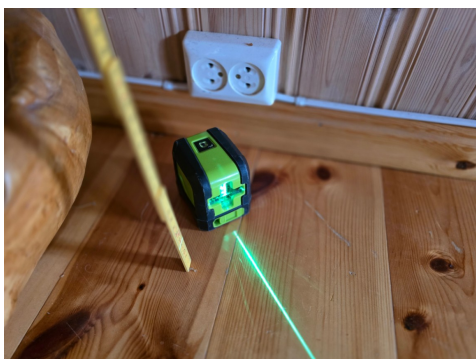
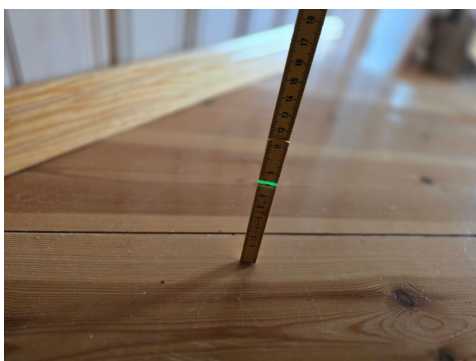
- Det er målt høydeforskjell på mellom 15-30 mm gjennom hele rommet. Tilstandsgrad 2 gis med bakgrunn i standardens krav til godkjente måleavvik.
- Målt høydeforskjell på mellom 10 - 20 mm innenfor en lengde på 2 meter. Tilstandsgrad 2 gis med bakgrunn i standardens krav til godkjente måleavvik.
- Målt høydeforskjell på over 20 mm innenfor en lengde på 2 meter. Tilstandsgrad 3 gis med bakgrunn i standardens krav til godkjente måleavvik.
- Målt høydeforskjell på over 30 mm gjennom hele rommet. Tilstandsgrad 3 gis med bakgrunn i standardens krav til godkjente måleavvik.

For å lukke aviken med høydeforskjeller, må det gjøres tiltak med oppretting. Dette vurderes som et tiltak som ikke må gjøres før hytta en gang skal renoveres.

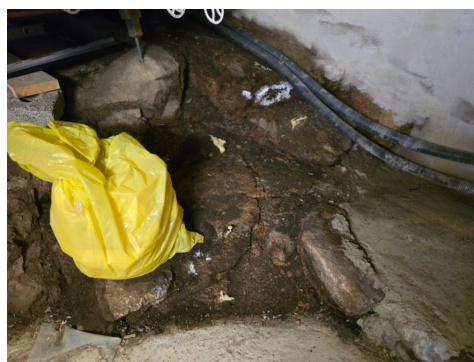
- Det er påvist indikasjoner på noe fuktgjennomtrenging i kjellergulv.
- Det er påvist indikasjoner på noe fuktgjennomtrenging inn i kjellermur.

- Det påviste fuktnivå gir grunn til å overvåke konstruksjonen jevnlig for å se utvikling over tid, og eventuelt foreta tiltak for å unngå fuktskader.

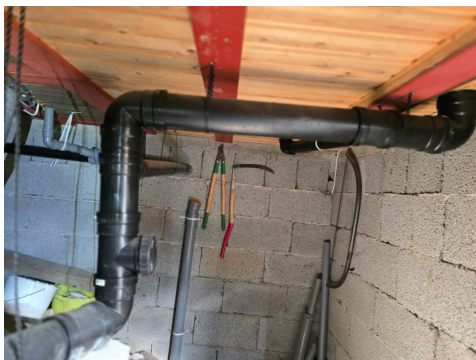
Det er foretatt fuktkontroll under badegulv fra underliggende krypkjeller uten at det ble påvist unormale forhold.

Bildet viser stubbeloft under våtrommet.

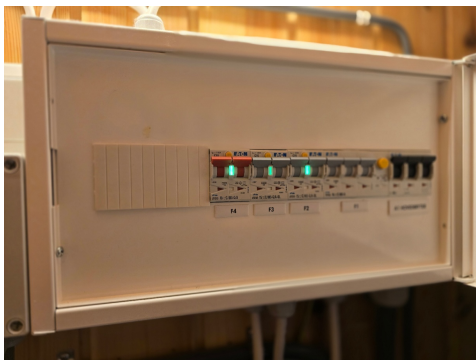
Skap på teknisk rom.

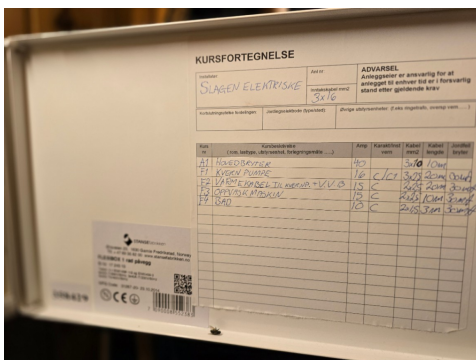
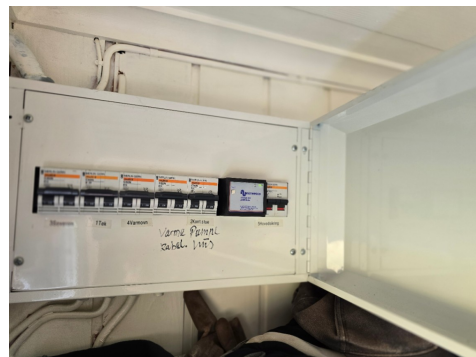
Skap i vindfang.

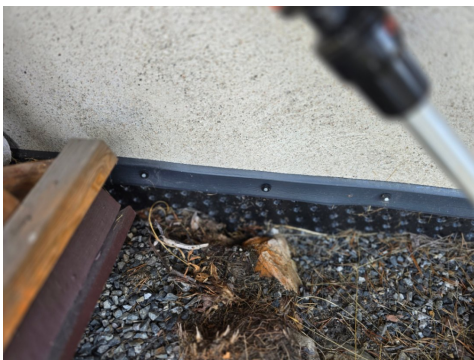
Det kommer tidvis fukt inn i krypkjeller da hytta er fundamentert på fjell.

Grunnmursplast på mur i tilbygget.-

Forholdet må følges med på.
