Tilstandsrapport

Leilighet

Bergekrossen 7D , 4110 FORSAND

Oppdragsnr.: 22172-1056

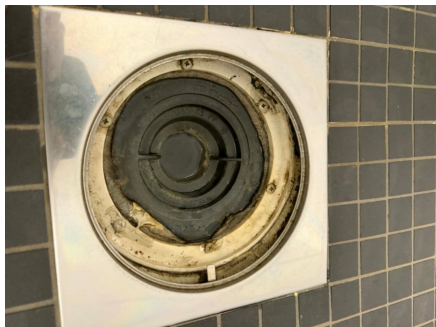
TG 2 Overflater Gulv

Det registreres "bom" i gulvflis (mangelfull heft mot underlag), svartesopp og sprekker i silikonfuger.

Gulvfliser med "bom" kan løsne som følge av mangelfull heft til underlaget. Anbefaler å fjerne fuger som er sprukne / med svartesopp og legge nye.

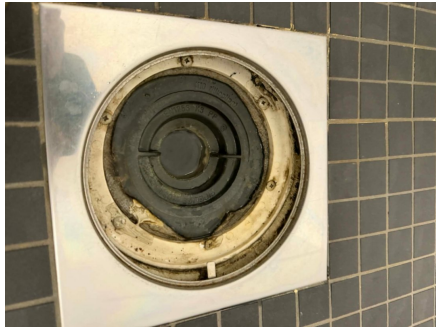
TG 2 Sluk, membran og tettesjikt

Tettesjikt har nådd en alder som gjør tettheten usikker i tiden som kommer. Sprekker og svartesopp i silikonfuger.

Anbefaler å fjerne silikonfuger med sprekker / svartesopp og legge nye, ellers TG-2 pga.alder på tettesjikt
