Tilstandsrapport

Boligbygg med flere boenheter
-

Frankendalsveien 87, 3274 LARVIK
-

Befaringsdato: 24.01.2025

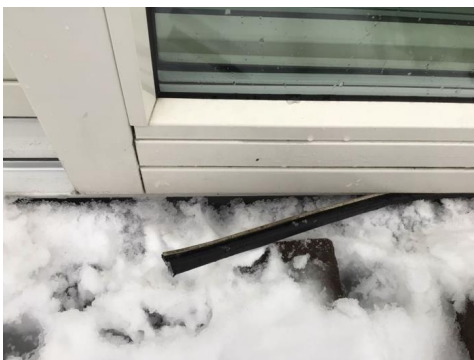
Det ble observert dører fra byggeår. Løs gummilist under hev/skyvedør, dette settes alene til TG2.

Løs gummilist

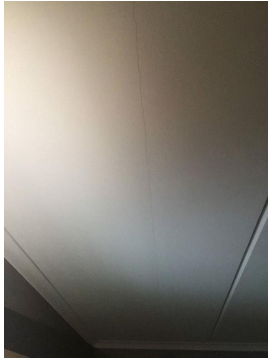
Normal slitasje. Sprekk i himling på soverom v/entre og noen synlige skruehoder på vegger settes for seg til TG2.

sprekk i himling

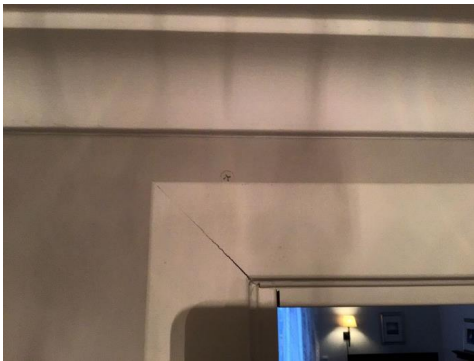
synlig skrukehode

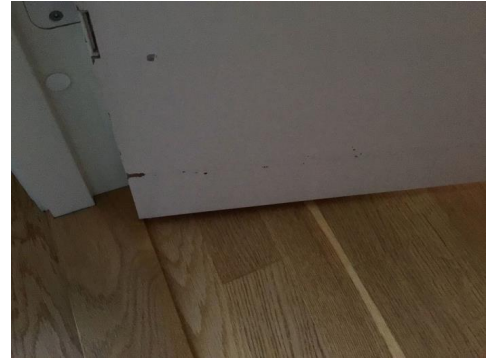
slitasje

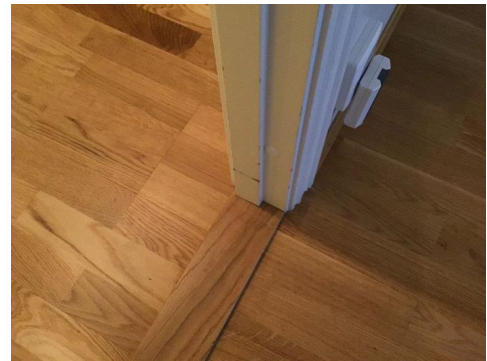
slitasje

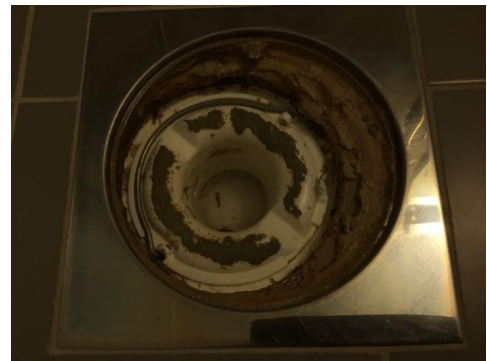
! TG 1 Sluk, membran og tettesjikt

Plastsluk og synlig membran som ligger i klem i sluk. Det må sies at det ble observert skjeggkre i sluk. Dette settes alene til TG2.

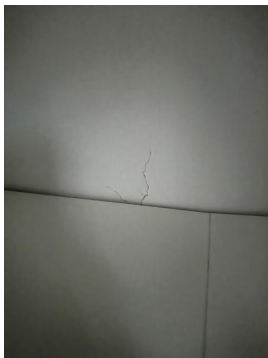
Innredningen og overflater med for det meste normal overflateslitasje. Det ble observert skjevheter og skade på hylleplate/bakvegg i underskap (hjørne). Dette settes alene til TG2. Det er montert innebygde enheter som oppvaskmaskin, stekeovn og platetopp. Det ble ikke registrert fukt i typiske fuktutsatte steder som oppvaskbenk, oppvaskmaskin eller kjøleskap. Det er montert vannføler i benkeskap og komfyrvakt v/vifte.

skade i skap

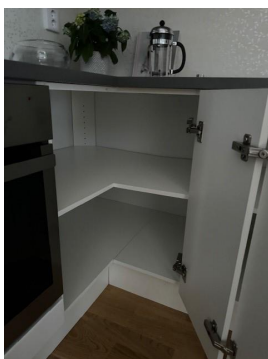
skade i skap
